DIRECCION DE PREVENCION Y ATENCION DE EMERGENCIAS

DIAGNOSTICO DE EMERGENCIA No. DI-1631

Fecha:	Noviembre 9 de 2002
Hora:	8:50 A.M.
Dirección :	Calle 75 Bis Sur # 20-39
Barrio:	**TIERRA LINDA**
UPZ:	67
Localidad:	Ciudad Bolívar

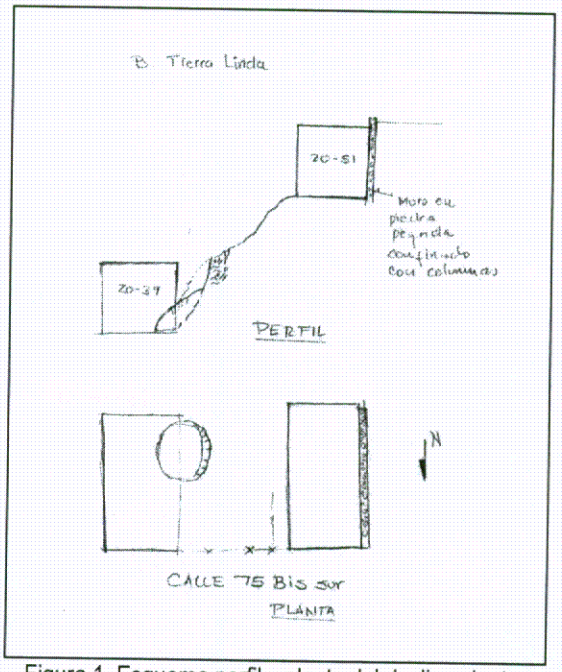
Descripción del Evento:
En el corte realizado para la adecuación de los predios de la señora Alba Ortega y Luis Beltrán, se presentó un deslizamiento rotacional de aproximadamente 7 metros de material, predominando el relleno, parcialmente saturado.

La vivienda de la calle 75Bis Sur # 20-39 del barrio Tierra Linda, que colinda por el oeste con un lote vacío de propiedad del señor Luis Beltrán, presentó una afectación por el deslizamiento local que consistió en el colapso parcial del muro de cerramiento del patio.

Figura 1. Esquema perfil y planta del deslizamiento.

Acciones Adelantadas:
Se solicitaron y entregaron 10 postes de sección rectangular en madera de 3 metros de longitud, para hincarlos en el terreno y confinar el corte, mientras se construye un muro por parte del propietario.

- Construcción de un muro de contención para el confinamiento del corte, por parte del propietario.
- Construcción de un canal de drenaje para disminuir el sobrepeso del material contra los muros de la vivienda.
