DIAGNÓSTICO TÉCNICO – DI No. 13142
SUBDIRECCIÓN DE ANÁLISIS DE RIESGOS Y EFECTOS DE CAMBIO CLIMÁTICO
GRUPO ASISTENCIA TÉCNICA
RADICADO IDIGER 2019ER6812

5. ESCENARIO DE RIESGO: Riesgo por construcciones: Actividad constructiva de edificaciones

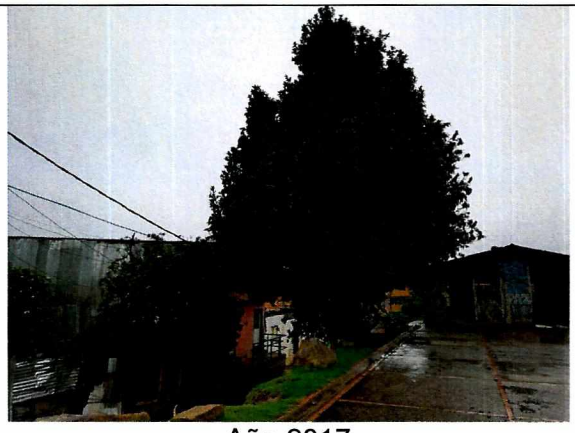
En comparación con los antecedentes descritos en el año 2017, no se encontró cambios en los aspectos físicos del sector que pudiera generar riesgo inminente para la infraestructura pública y privada del sector. Sin embargo, se resalta que existe un individuo arbóreo sin pérdida de verticalidad

y sin que sus raíces se encuentren expuestas, no se evidencia deformaciones en el suelo que pudieran indicar.

Falta de mantenimiento del individuo arbóreo localizado al costado suroriental del predio de la Calle 107 Sur No 7G 14 Este, del barrio Puerta al Llano Sector 1 de la localidad de Usme.

Fotografía 1 y 2. Vista del árbol ubicado en el predio de la Calle 107 Sur No 7G 14 Este.

De no realizar el mantenimiento del árbol localizado al costado occidental del predio de la Calle 107 Sur No 7G 14 Este, del barrio Puerta Al Llano 1 Sector de la localidad de Usme, existe la posibilidad que se presente la caída parcial o total del individuo arbóreo, lo cual podria causar obstrucción de la Carrera 7G y generar daños en los elementos estructurales de las viviendas del sector.

A la Secretaria Distrital de Ambiente, realizar una valoración del potencial de afectación actual del individuo arbóreo sobre la infraestructura pública y privada, ubicado en el predio de la Calle 107 Sur No 7G 14 Este, del barrio Puerta Al Llano 1 Sector de la localidad de Usme, y a partir de ello adelantar las correspondientes actividades de mantenimiento y determinar todas las acciones requeridas para limitar o evitar los riesgos asociados.

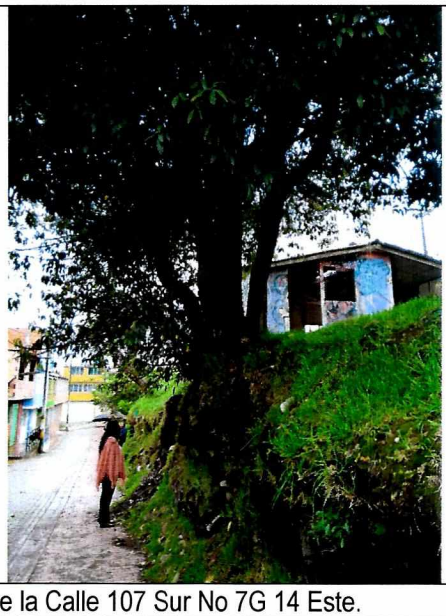
Fotografía 3 y 4. Vista del árbol ubicado en el predio de la Calle 107 Sur No 7G 14 Este.

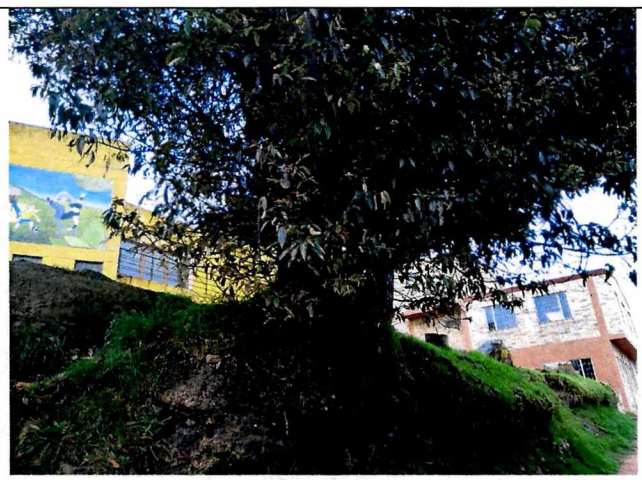
Fotografía 5. Vista del árbol ubicado en la Calle 107 Sur No 7G 14 Este
