DIAGNÓSTICO TÉCNICO – DI-12375
SUBDIRECCIÓN DE ANÁLISIS DE RIESGOS Y EFECTOS DE CAMBIO CLIMÁTICO
GRUPO ASISTENCIA TÉCNICA
RADICADO IDIGER 2018ER17185

5. ESCENARIO DE RIESGO : Construcciones – Funcionamiento / Operación de edificaciones

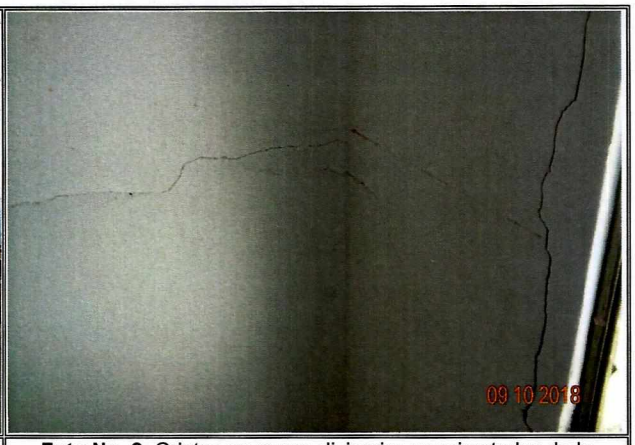
estructurales que conforman la vivienda. Se realiza inspección visual en el sector de la terraza, identificando grietas en la losa de cubierta con longitud de aproximadamente 3.0 metros y abertura aproximada de 2.0 milímetros, donde se evidencian marcas de reparaciones (ver fotografías 2 a 6). Se resalta que en los demás elementos estructurales y no estructurales que conforman la vivienda no se identifican daños.

Foto No. 2. Grietas en muros divisorios y perimetrales de la vivienda

- A los responsables de la vivienda emplazada en el predio de la Carrera 56 B No. 67 A – 56, Sector Catastral Popular Modelo de la Localidad de Barrios Unidos, implementar las acciones necesarias de reparacion y reconstruccion que garanticen la estabilidad, habitabilidad y funcionalidad de los espacios afectados; acciones que deben ser adelantadas con el apoyo de personal idoneo, garantizando que se cumplan los requerimientos establecidos en la normatividad vigente, para lo cual se deben tramitar los permisos y licencias respectivos.

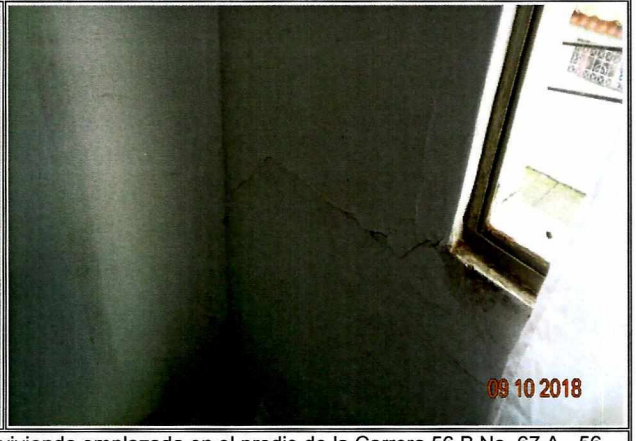
Foto No. 3 y 4. Grietas en muros divisorios y perimetrales de la vivienda emplazada en el predio de la Carrera 56 B No. 67 A - 56
