1. INFORMACIÓN DE REFERENCIA

1.1 CONCEPTO DE AMENAZA RUINA Nº CAR:	1627
1.2 ÁREA:	Técnica y de Gestión
1.3 COORDINACIÓN:	Investigación y Desarrollo
1.4 REFERENCIA CRUZADA RADICADO FOPAE:	2009ER17517
1.5 RESPUESTA OFICIAL No.	RO-40139

2.1 SOLICITANTE:	ALCALDÍA LOCAL DE LA CANDELARIA
2.2 LOCALIDAD:	(17) LA CANDELARIA
2.3 UPZ:	(94) LA CANDELARIA
2.4 BARRIO O SECTOR CATASTRAL:	LA CATEDRAL
2.5 DIRECCIÓN:	CALLE 13 No. 3 – 24/28
2.6 CHIP:	AAA0032OPDM
2.7 FECHA DE VISITA:	Enero 14 de 2010
2.8 POBLACIÓN BENEFICIADA:	1 Persona – 1 Familia
2.9 ÁREA (m2):	150 m² (Aproximadamente)

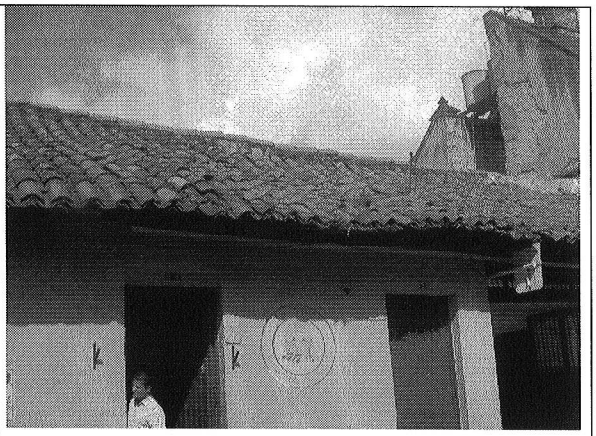
El muro de fachada se encuentra en buenas condiciones, no se evidencian agrietamientos ni fisuras, los acabados no presentan deterioros, como se puede ver en la fotografía 1. En general la cubierta está en buenas condiciones, las tejas y la estructura de madera de soporte están en buen estado, como se observa en la fotografía 2.

Foto 1. Aspecto general de la fachada de la edificación.

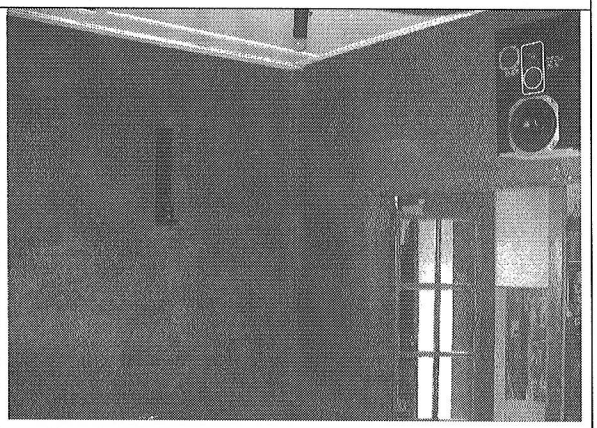
Los muros internos no presentan problemas estructurales, no se aprecian fisuras, los acabados se encuentran en buenas condiciones, como se puede ver en las fotografías 3 y 4 del registro fotográfico; el acabado en madera de la parte inferior de los muros está en buen estado, como se ilustra en la fotografía 5.

Foto 3. Muros internos.

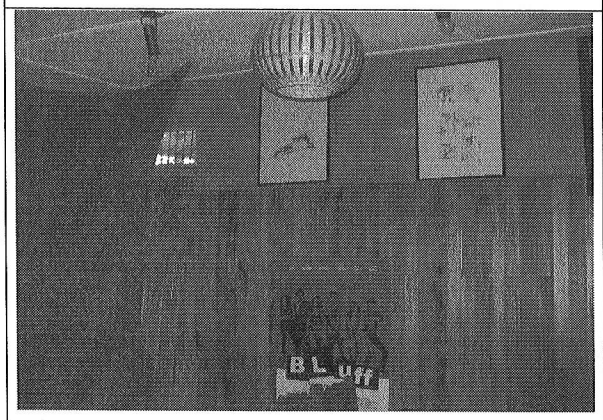
Foto 4. Muros internos en buen estado.

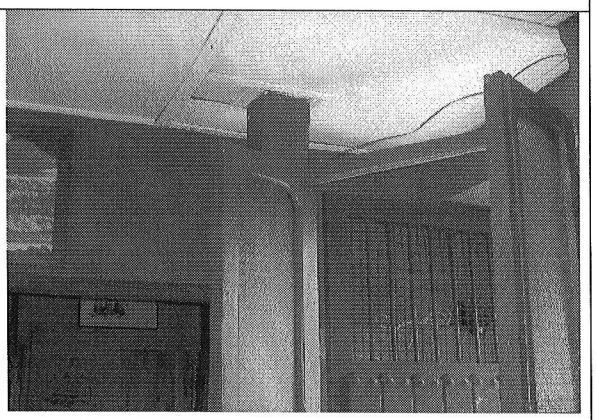
Foto 5. Acabados en buenas condiciones.
