DIAGNÓSTICO TÉCNICO – DI-12450
SUBDIRECCIÓN DE ANÁLISIS DE RIESGOS Y EFECTOS DE CAMBIO CLIMÁTICO
GRUPO ASISTENCIA TÉCNICA
RADICADO IDIGER 2018ER17046

DIRECCIÓN:	Diagonal 46 Sur No. 13 - 49	**COORDENADAS AREA INSPECCIONADA**			X1: 95457,44 Y1: 96866,24 X2: 95465,24 Y2: 96864,65	X3: 95467,76 Y3: 96876,29 X4: 95459,95 Y4: 96878,01	
BARRIO	Marco Fidel Suárez	**ÁREA DIRECTA AFECTADA:**			140 m^2		
UPZ:	53 - Marco Fidel Suárez	**POBLACIÓN ATENDIDA:**			10		
LOCALIDAD:	18 – Rafael Uribe Uribe	**FAMILIAS**	3	**ADULTOS**	6	**MENORES**	4
CHIP:	AAA0008KEXR	**PREDIOS EVALUADOS**			1		
CIV	18002861						
AREA INSPECCIONADA	140 m^2	**DOCUMENTO REMISORIO**			CR-32079

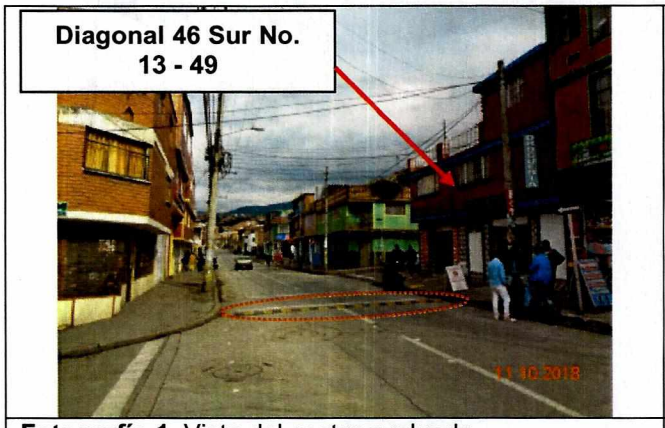
Los días 11 y 18 de octubre de 2018, personal del IDIGER, realizó visita técnica al predio de la Diagonal 46 Sur No. 13 - 49, encontrando que el sector corresponde a una zona de pendiente moderada, donde están construidas edificaciones de entre dos (2) y cuatro (4) niveles. El sector está consolidado urbanísticamente, cuenta con todos los servicios públicos domiciliarios y tiene vías de acceso peatonales y vehiculares pavimentadas en buen estado. (Ver Fotografía 1)

Fotografía 1. Vista del sector evaluado

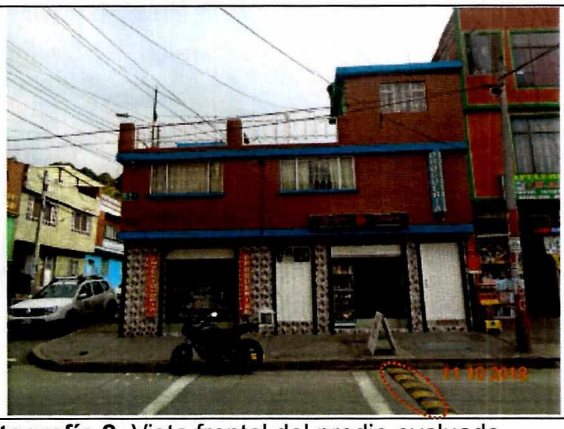
Fotografía 2. Vista frontal del predio evaluado

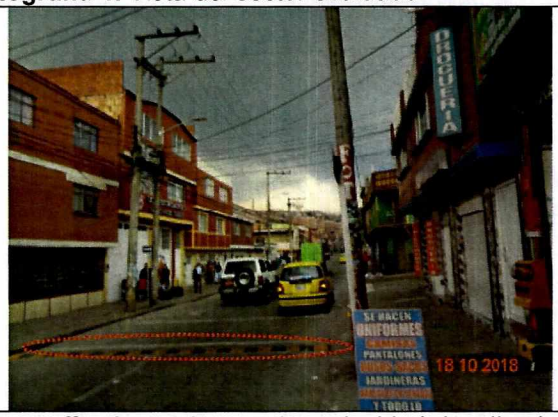
Durante la inspección visual realizada en el tramo vial de la Diagonal 46 sur entre Transversal 13 y 13A se observa el tránsito de vehículos pesados entre los que se encuentran los buses del Sistema Integrado de Transporte Público – SITP, resaltando que se perciben vibraciones durante el flujo de los mismos en el sector evaluado.

Fotografía 3. Reductor de velocidad localizado al frente del predio de la Diagonal 46 Sur No. 13 - 49

- Teniendo en cuenta el tránsito de vehículos pesados que circulan por el segmento vial de la Diagonal 46 sur entre Transversal 13 y 13A; se recomienda al Instituto de Desarrollo Urbano – IDU y a la Secretaria Distrital de Movilidad- SDM, desde sus competencias, determinar si las vibraciones transmitidas por este tipo de tráfico, pudieren generar daños a las edificaciones del sector evaluado que comprometan su estabilidad.

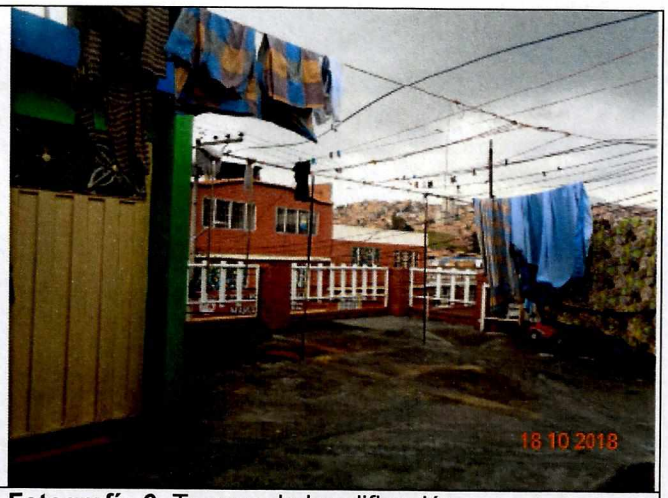
En el predio de la Diagonal 46 Sur No. 13 - 49, se emplaza una vivienda de tres (3) niveles, con posible sistema estructural en mampostería parcialmente confinada, placas de entrepiso y cubierta en concreto. Se realiza inspección visual identificando una grieta vertical en un muro divisorio de la habitación del segundo nivel al costado norte del inmueble. (Ver Fotografía 5 y 6).

Con la inspección visual realizada, no es posible determinar si los daños evidenciados en el predio objeto de evaluación, están asociados a la transmisión de vibraciones por tráfico en el segmento vial de la Diagonal 46 sur entre Transversal 13 y 13A y por el reductor de velocidad ubicado al frente de la vivienda evaluada.

- Falta de mantenimiento de la vivienda localizada en la Diagonal 46 Sur No. 13 - 49.
- Transmisión de vibraciones por tráfico en el segmento vial de la Diagonal 46 sur entre Transversal 13 y 13A.

Fotografía 5. Grieta vertical en habitación del segundo nivel ubicado al costado frontal del predio

- Los daños observados en la vivienda emplazada en el predio de la Diagonal 46 Sur No. 13 - 49, en el Barrio Marco Fidel Suárez de la Localidad de Rafael Uribe Uribe, actualmente no comprometen la estabilidad estructural y habitabilidad de la edificación ante cargas normales de servicio.

- Al responsable y/o responsables de la vivienda emplazada en el predio de la Diagonal 46 Sur No. 13 - 49, en el Barrio Marco Fidel Suárez de la Localidad de Rafael Uribe Uribe, implementar acciones el mantenimiento del inmueble; con el fin de garantizar las condiciones adecuadas para su uso, durante la vida útil del mismo.
