DIAGNÓSTICO TÉCNICO DI - 19696
SUBDIRECCIÓN DE ANÁLISIS DE RIESGOS Y EFECTOS DEL CAMBIO CLIMÁTICO
GRUPO ASISTENCIA TÉCNICA
RADICADOS IDIGER 2023ER18558 EVENTO SIRE 5423369

En atención al radicado 2023ER18558 personal del Instituto Distrital de Gestión de Riesgos y Cambio Climático IDIGER, realizó visita técnica de inspección y reconocimiento el día 25 de septiembre a la construcción emplazada en el predio ubicado en la Calle 56 No. 36 A -32 en el barrio Nicolas de Federmann en la localidad de Teusaquillo.

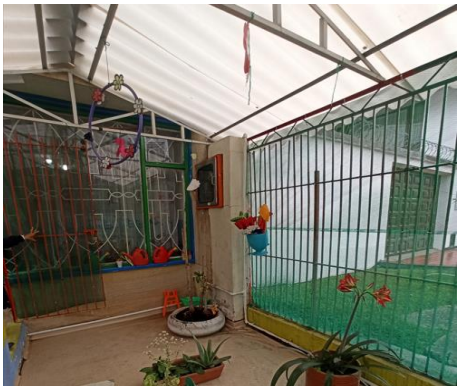
Una vez allegado el personal a la dirección de referencia, se identifica que la edificación está emplazada en una zona relativamente plana urbanísticamente constituida con vías de acceso pavimentados y corresponde al Hogar Infantil El Paraíso del ICBF. La edificación inspeccionada tiene 2 niveles, construidas en un sistema estructural tal como mampostería simple y mampostería confinada con uso educacional, se evidencian deficiencias constructivas como ve en las Fotografías 1 y 2.

Fotografía 1. Vista del predio inspeccionado
