Alcaldía Mayor de Santafé de Bogotá

CONCEPTO TECNICO No. 1056

FECHA EMISION:	Abril 3 de 1996
ENTIDAD SOLICITANTE:	JAC
BARRIO:	CIUDAD MONACO (Rectificación Concepto Técnico No 1056)
LOCALIDAD:	Engativá
UBICACION	Avenida 81 Cra 67 Costado Noroccidental
REF OPES:

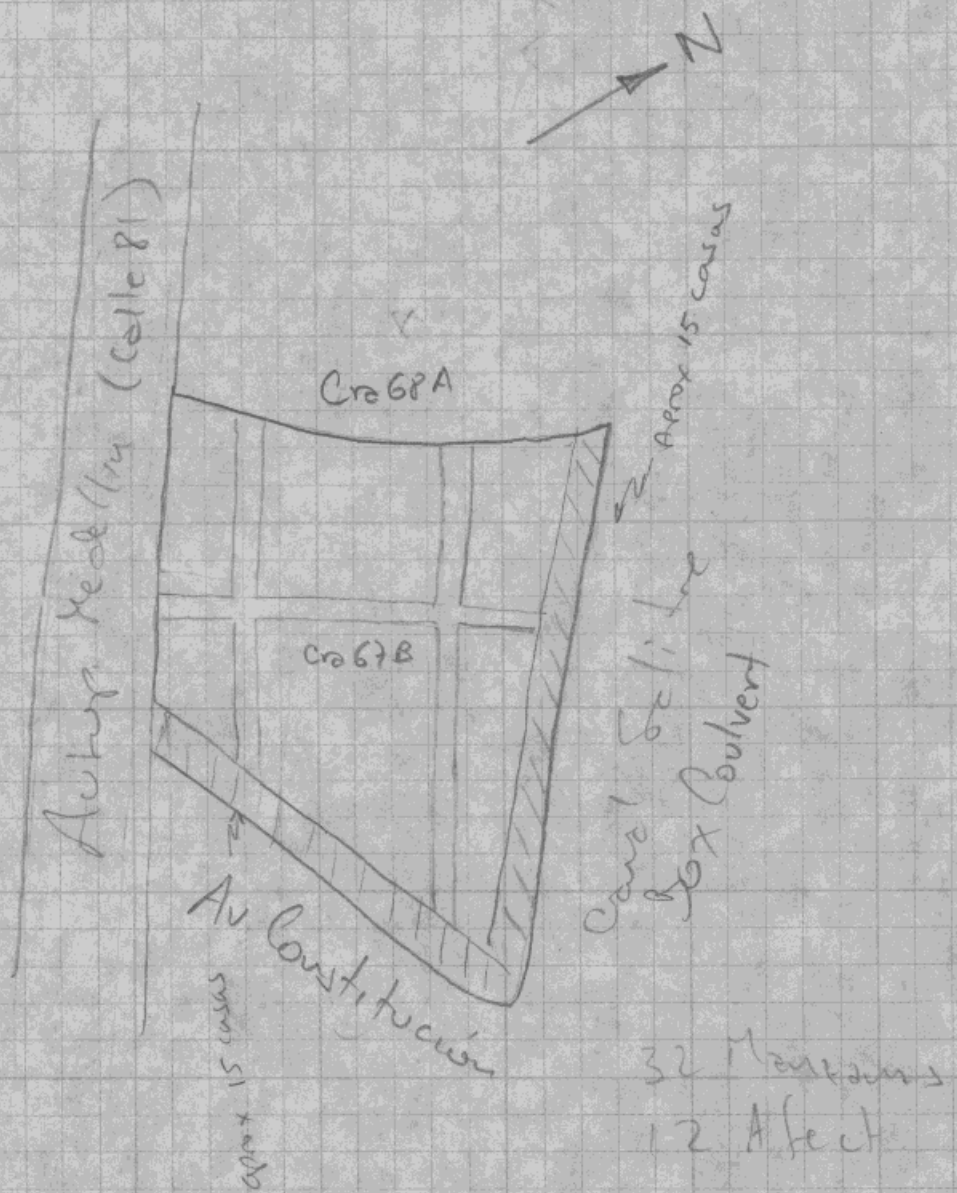
280 Habitantes.

32 Manzanas
12 Afect
