1. INFORMACIÓN DE REFERENCIA

1.1 CONCEPTO TÉCNICO No. CT:	CT-6882
1.2 ÁREA:	Técnica y de Gestión
1.3 COORDINACIÓN:	Investigación y Desarrollo
1.4 REFERENCIA CRUZADA RADICADO FOPAE:	2013ER6739
1.5 RESPUESTA OFICIAL No.	RO-62706

2.1 SOLICITANTE:	CURADURÍA URBANA No. 2
2.2 PROYECTO:	Edificio LAURA
2.3 LOCALIDAD:	2. Chapinero
2.4 UPZ:	90. Pardo Rubio
2.5 BARRIO O SECTOR CATASTRAL:	Sector Catastral María Cristina
2.6 DIRECCIÓN:	Carrera 3 No 63-68
2.7 CHIP:	AAA0089UWPA (**)
2.8 MANZANA CATASTRAL:	08
2.9 PREDIO CATASTRAL:	12
2.10 ÁREA (Ha):	0.0122(*)
2.11 FECHA DE VISITA: **FECHA DE EMISIÓN:**	Mayo 09 de 2013 Mayo 10 de 2013

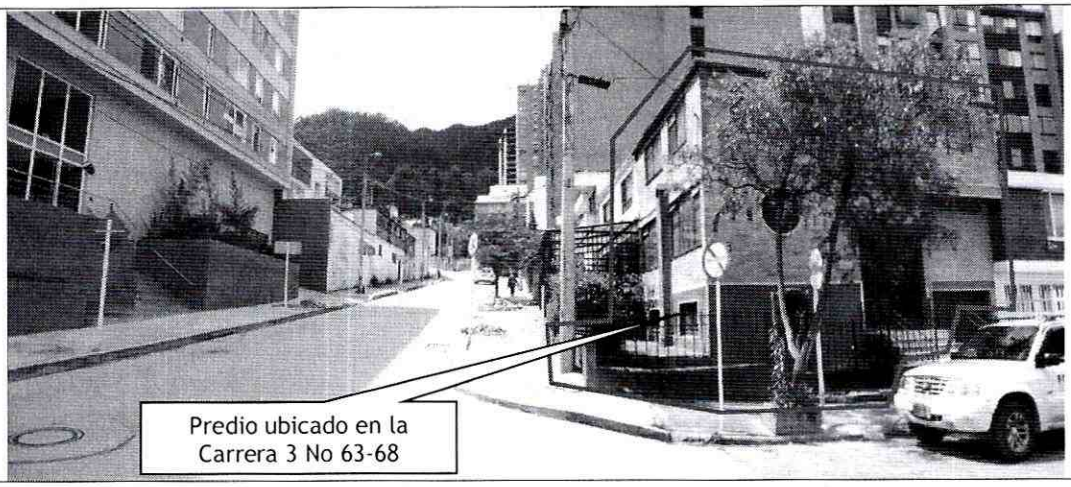
Fotografía No. 1. Predio en donde se desarrollará el proyecto, ubicado en la Carrera 3 No 63-68 de la Localidad de Chapinero - Sector Catastral María Cristina.

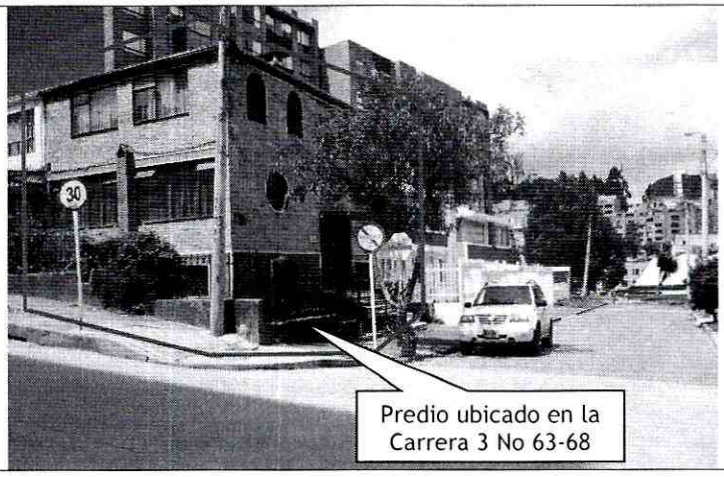
En el momento de la visita técnica al sector de la Carrera 3 No 63-68, Sector Catastral María Cristina de la Localidad de Chapinero, se encontró una (1) edificación de tres (3) pisos, conformada por una fachada en mampostería a la vista y una posible estructura en concreto tipo pórtico, la cual deberá ser demolida para permitir la implantación del proyecto mencionado en la solicitud enviada por la Curaduría Urbana No 2.

Fotografía No. 2. El sector se encuentra consolidado y al fondo del mismo se evidencian construcciones en altura de tipo residencial.
