ALCALDÍA MAYOR DE BOGOTÁ D.C.
Secretaría de Gobierno
DIRECCIÓN DE PREVENCIÓN Y ATENCIÓN DE EMERGENCIAS

CONCEPTO TÉCNICO Nº 5059

ENTIDAD SOLICITANTE:	Secretaria Distrital del Hábitat
LOCALIDAD:	18 – Rafael Uribe Uribe
BARRIO:	**Resurrección V Menos**
UPZ:	53 – Marco Fidel Suarez
ÁREA (Ha):	0.32
FECHA DE EMISIÓN:	Diciembre 4 de 2007
TIPO DE RIESGO:	Remoción en masa
VIGENCIA:	Temporal, mientras no se modifiquen significativamente las condiciones físicas del sector o se realicen obras de mitigación.

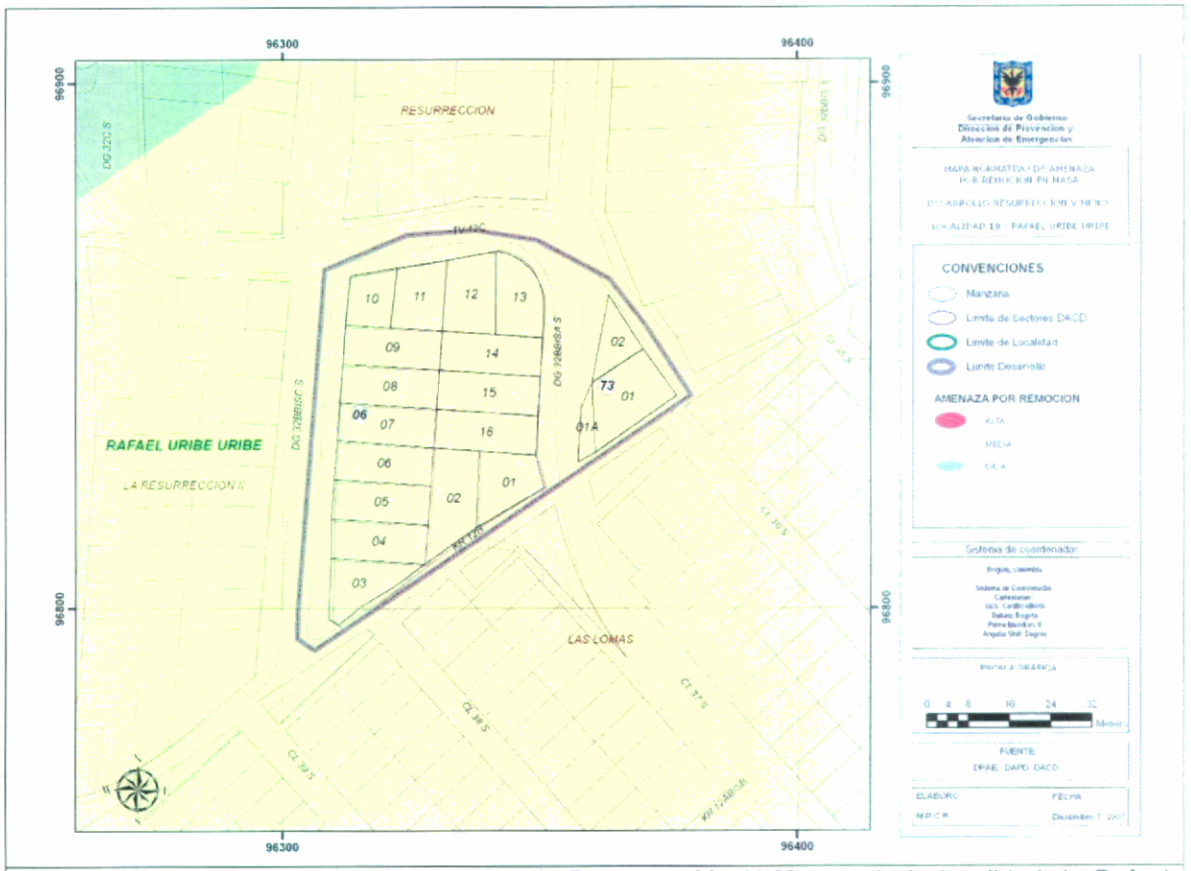
Como fuente primaria de consulta, se ha empleado el Plano Normativo "Amenaza por Remoción en Masa" del Decreto Distrital 190 de 2004 (el cual compila las disposiciones contenidas en los decretos 619 de 2000 y 469 de 2003 o Plan de Ordenamiento Territorial de Bogotá – POT); así como la "Zonificación de Riesgo por Inestabilidad del Terreno para diferentes Localidades en la Ciudad de Santa Fe de Bogotá D.C.", realizada por el Fondo de Prevención y Atención de Emergencias - FOPAE a través de la firma Ingeocim Ltda., en 1998. De acuerdo con el estudio enunciado y con el citado Plano Normativo del POT, el área donde se encuentra localizado el desarrollo **Resurrección V Menos** de la localidad de Rafael Uribe Uribe, corresponde con una zona de amenaza media por fenómenos de remoción en masa. Ver Figura 1.

Figura 1. Localización general del desarrollo **Resurrección V Menos** de la localidad de Rafael Uribe Uribe y Zonificación de Amenaza por Remoción en Masa de acuerdo con el plano normativo del POT.

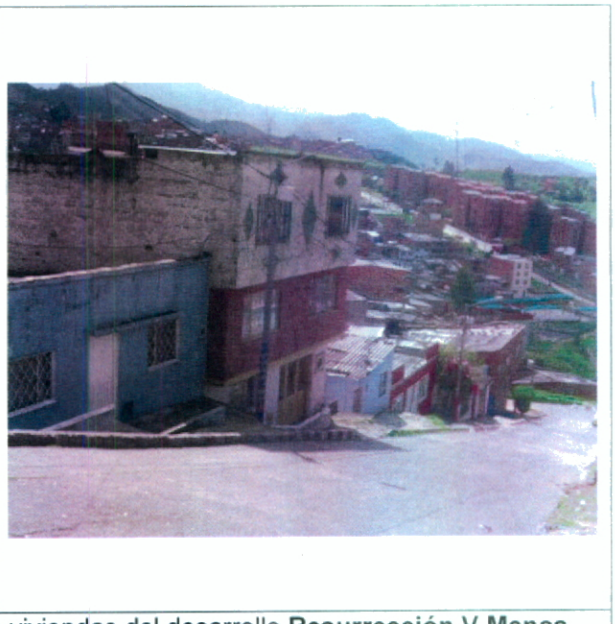
En el caso del desarrollo **Resurrección V Menos**, todas las viviendas presentan una tipología B2 como se aprecia en las siguientes fotografías.

Fotografías No. 1 y No. 2: Tipología de viviendas del desarrollo **Resurrección V Menos.**

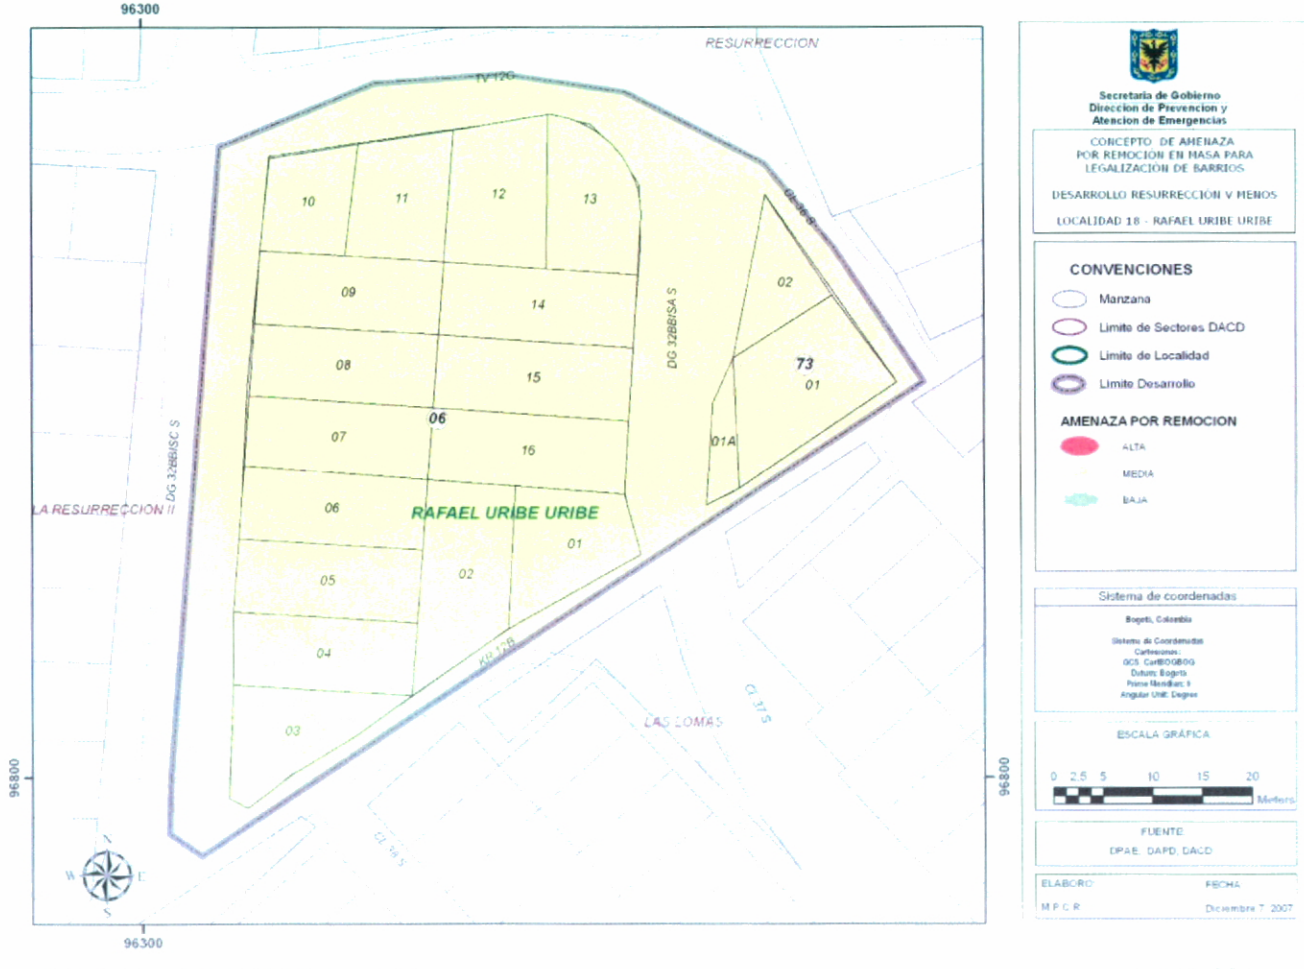
ZONA	MANZANA	PREDIOS	DESCRIPCIÓN
Zona de Amenaza Media	6	1 a 16	Zona de pendiente moderada localizada sobre rocas de la Formación La Regadera – Conjunto Superior suprayacidas por rellenos de carácter antrópico. No se observaron evidencias de fenómenos de inestabilidad activos y por la consolidación misma del sector se realiza un buen manejo del agua de escorrentía.
	73	1, 1A y 2

MAPA DE ZONIFICACIÓN DE AMENAZA POR FENÓMENOS DE REMOCIÓN EN MASA EN EL DESARROLLO RESURRECCION V MENOS

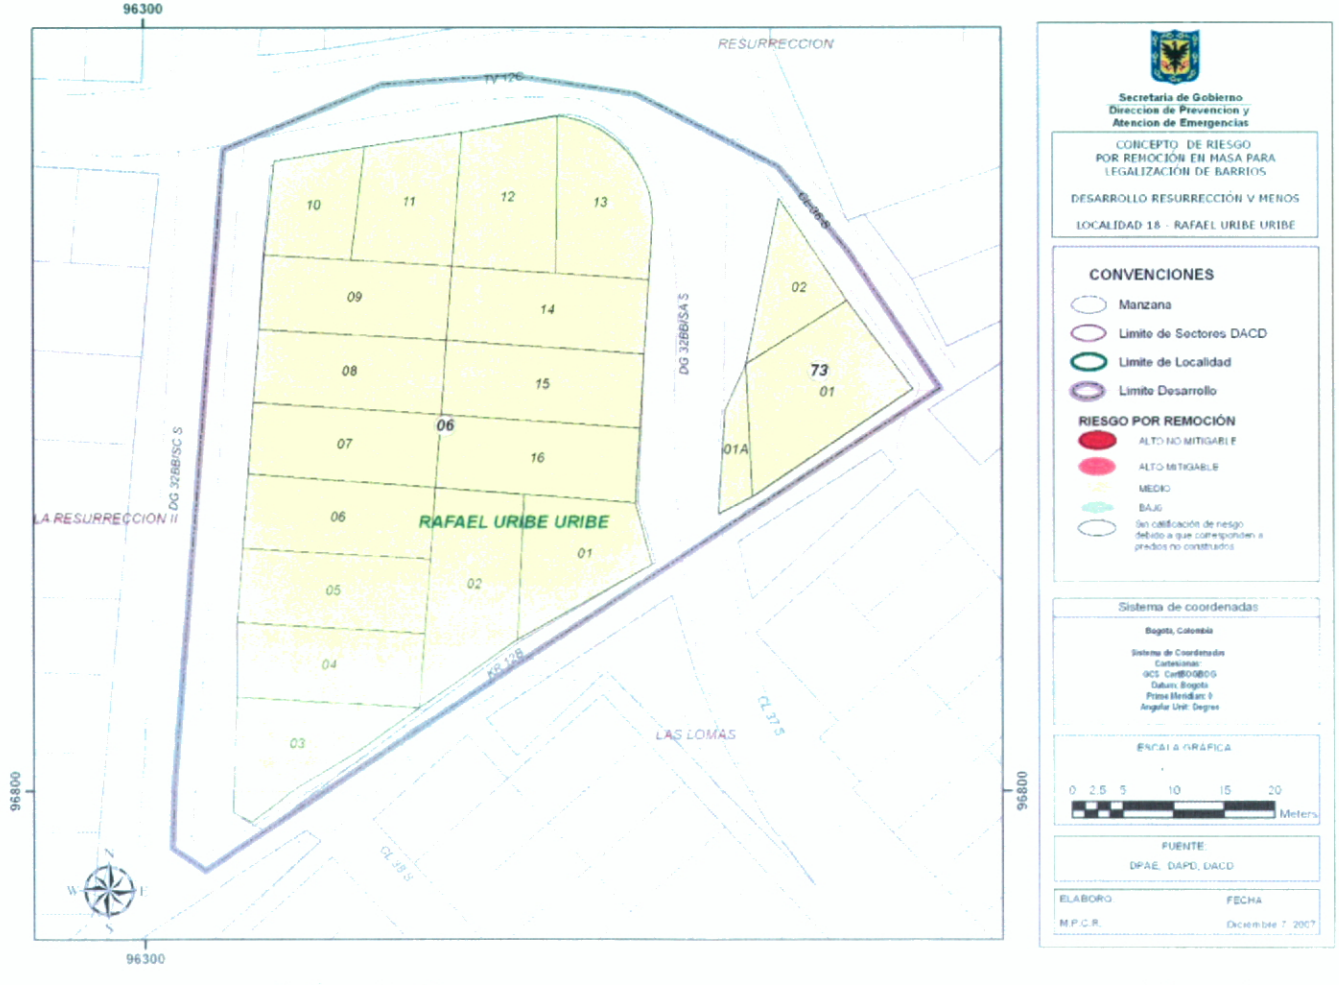
ZONA	MANZANA	PREDIOS
Zona de Riesgo Medio	6	1 a 16
	73	1 y 2

MAPA DE ZONIFICACIÓN DE RIESGO POR FENÓMENOS DE REMOCIÓN EN MASA EN EL DESARROLLO RESURRECCIÓN V MENOS

- Para los predios en riesgo medio, cada propietario de las viviendas o infraestructura construida, debe evaluar los sistemas estructurales, con el propósito de garantizar condiciones óptimas de habitabilidad y llevar las edificaciones construidas al cumplimiento de las actuales Normas Colombianas de Diseño y Construcción Sismo Resistente (Decreto 33 de 1998).
