DIAGNÓSTICO TÉCNICO DI – 10826
SUBDIRECCIÓN DE ANÁLISIS DE RIESGOS Y EFECTOS DE CAMBIO CLIMÁTICO
COORDINACIÓN DE ASISTENCIA TÉCNICA
RADICADO IDIGER 2017ER13314

DIRECCIÓN	Calle 20 B No. 97 B - 14	**ÁREA DIRECTA**		150 m²			
SECTOR CATASTRAL	Centro Fontibon	**POBLACIÓN ATENDIDA**		6			
UPZ	75 – Fontibón	**FAMILIAS**	2	**ADULTOS**	5	**NIÑOS**	1
LOCALIDAD	09 – Fontibón	**PREDIOS EVALUADOS**		1			
CHIP	AAA0079SSZM	**OFICIO REMISORIO**		CR-28090

ESTRUCTURAL: Daño Moderado.

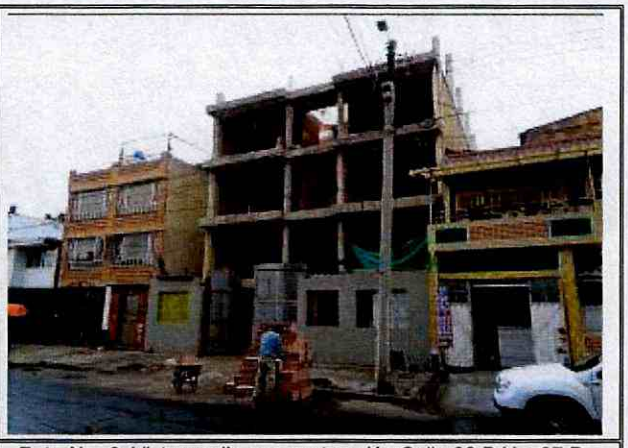
Foto No. 1. Vista frontal del predio de la Calle 20 B No. 97 B - 14
