DIAGNÓSTICO TÉCNICO – DI No. 17799
SUBDIRECCIÓN DE ANÁLISIS DE RIESGOS Y EFECTOS DE CAMBIO CLIMÁTICO
GRUPO ASISTENCIA TÉCNICA
EVENTO SIRE 5400604

Riesgo por actividad de la construcción / Incendio estructural

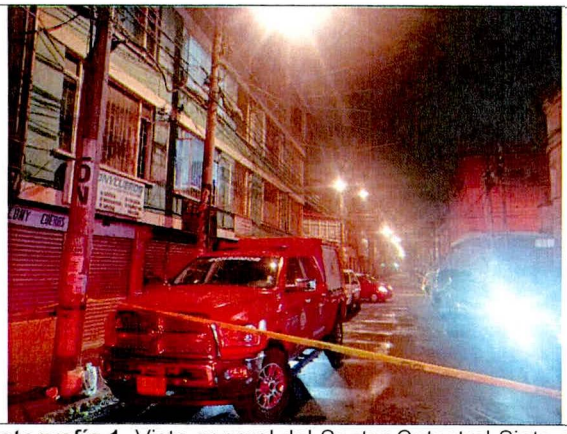
Fotografía 1. Vista general del Sector Catastral Siete de Agosto de la Localidad de Barrios Unidos

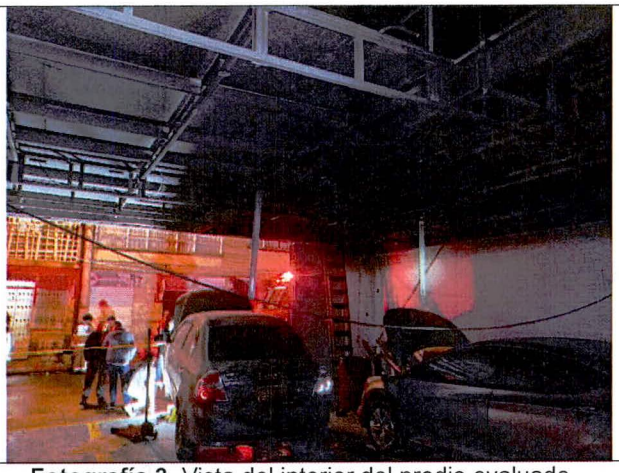
Fotografía 2. Fachada predio de la Carrera 25 No. 65-64

Fotografía 3. Vista del interior del predio evaluado

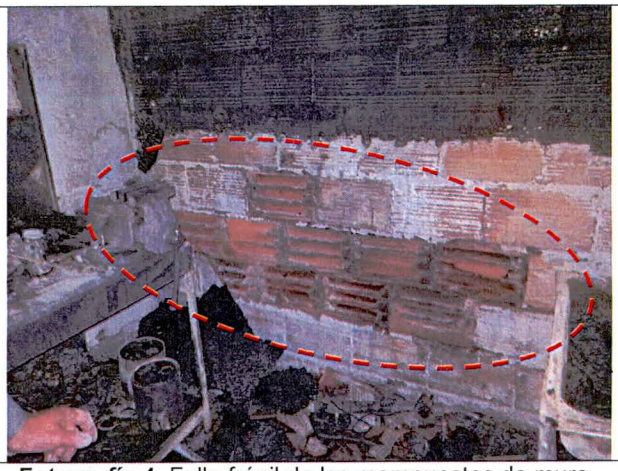
Se presenta un incendio estructural en el costado posterior del predio, evidenciándose algunas afectaciones en muros perimetrales, mezanine y cubierta. Se presenta la falla frágil de varios mampuestos en los muros perimetrales del costado posterior del predio, acompañados de manchas de hollín (ver fotografía 4). Se identifican deformaciones en la lámina colaborante del mezanine, junto la escalera de acceso al nivel superior (ver fotografía 5). Asimismo, se observa el desprendimiento de varias tejas de la cubierta, con riesgo de caída hacia zonas transitables del predio (ver fotografía 6).

- Es posible que los daños identificados en el predio de la Carrera 25 No. 65-64, en el Sector Catastral Siete de Agosto de la Localidad de Barrios Unidos, estén relacionados con el incendio estructural que se presentó en el mes de julio.

Fotografía 4. Falla frágil de los mampuestos de muro perimetral del costado posterior del predio evaluado

Localidad de Barrios Unidos, adelantar acciones encaminadas a la reparación de las afectaciones evidenciadas en el predio, con el fin de que se garantice el buen comportamiento de la estructura durante su vida útil. Cabe resaltar que, las acciones que se adelanten deben ser efectuadas por el personal idóneo y siguiendo la normativa vigente.

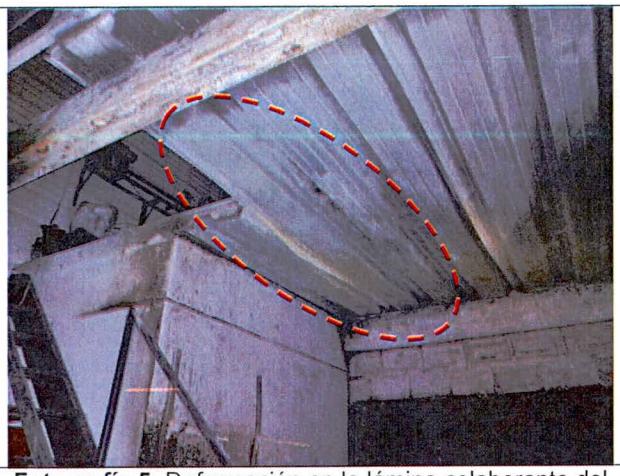
Fotografía 5. Deformación en la lámina colaborante del mezanine del predio evaluado

Fotografía 6. Desprendimiento de tejas en la cubierta del predio evaluado

Es posible que se presenten nuevos desprendimientos de los elementos de cubierta en el segundo nivel del predio de la Carrera 25 No. 65-64, en el Sector Catastral Siete de Agosto de la Localidad de Barrios Unidos, como también un aumento de las afectaciones identificadas.

- A los responsables del predio de la Carrera 25 No. 65-64, del Sector Catastral Siete de Agosto de la Localidad de Barrios Unidos, acoger la recomendación de restricción de uso del predio, hasta tanto se garantice la estabilidad de los elementos que presentan daños en el segundo nivel de la edificación y mezanine.
- Conforme a lo dispuesto en el Código de Construcción para Bogotá D.C. (Acuerdo 20 de 1995), donde se establece que es obligación de los propietarios y/o responsables de los inmuebles propiciar y efectuar el adecuado mantenimiento de sus instalaciones, se recomienda a los responsables del predio de la Carrera 25 No. 65-64, del Sector Catastral Siete de Agosto de la
