DIAGNÓSTICO TÉCNICO – DI -11694
SUBDIRECCIÓN DE ANÁLISIS DE RIESGOS Y EFECTOS DE CAMBIO CLIMÁTICO
GRUPO ASISTENCIA TÉCNICA
RADICADO IDIGER 2018ER6093

1. DATOS GENERALES DEL EVENTO

ATENDIÓ: Iván Camilo Ibagos Vargas				**SOLICITANTE:** Comunidad - Belisario Guzmán Leonardo Sanmiguel Roldan –Personero Local de Suba
CAT	05	**MOVIL:**	Contratada	
FECHA:	15 de Mayo de 2018	**HORA:**	10:30 am	**VIGENCIA:** Temporal mientras no se modifique significativamente las condiciones físicas del sector

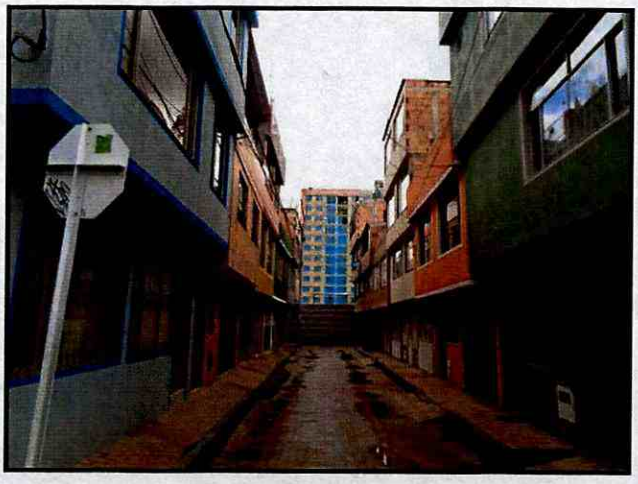
El sector evaluado se localiza a la altura de la Carrera 108 entre la Calle 156A y la Avenida Calle 153, donde se emplazan viviendas entre 1 y 4 niveles cuya conformación estructural está basada en mampostería parcialmente confinada con placas de entrepiso macizas en concreto reforzado (Ver fotografía 1).

Fotografía 1. *Vista general de las viviendas emplazadas en el sector evaluado*

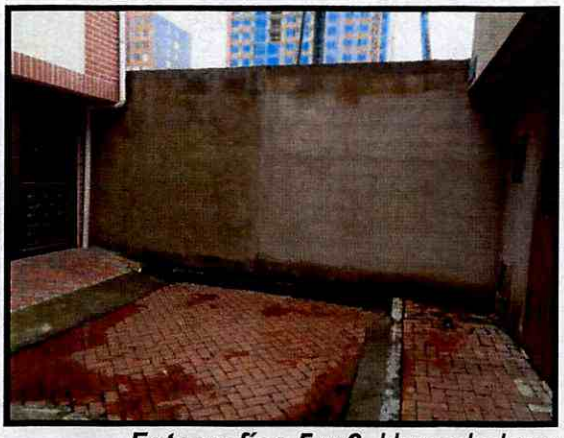
Se evidenció que en los muros construidos en mampostería simple que separan el final de las calles 155 B y 156 Bis con el lote aledaño donde se localiza la zanja, existen manchas de humedad en las partes bajas (Ver Fotografías 5-8).

Fotografías 5 y 6. *Humedades en la parte baja del muro divisorio de la Calle 155B*

- La estabilidad de los muros que separan el final de las Calles 155 B y 156 Bis con el predio de la Avenida Calle 153 No 107 A – 04, no se encuentra comprometida en la actualidad ante cargas normales de servicio, por las humedades evidenciadas.

- Teniendo en cuenta la obra de drenaje (zanja), localizada hacia el costado oriental del predio de la Avenida Calle 153 No 107 A-04, se le recomienda a los responsables del proyecto Bosques de Tulipanes, adecuarla para su correcto funcionamiento y de esta manera evitar empozamientos sobre la misma y así evitar que se generen daños en las viviendas aledañas.

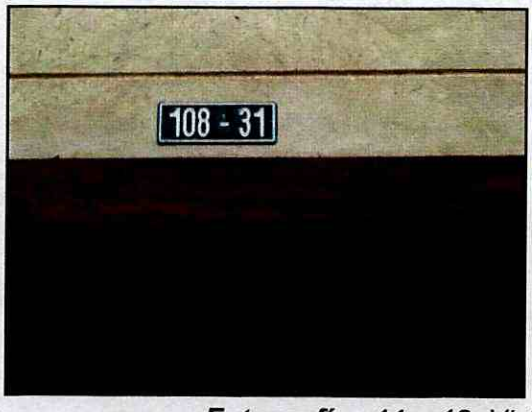
Se realizó inspección visual a los predios de la Calle 155 B No 108-35, Calle 155 B No 108-30, Calle 156 Bis No 108-30 y Calle 156 Bis No 108-31, sin evidenciar daños en elementos estructurales y no estructurales, sin embargo se evidenció ambiente de humedad en los primeros pisos (Ver Fotografías 9-14).

Fotografías 11 y 12. *Vivienda del predio de la Calle 156 Bis No 108-31*
