DIAGNÓSTICO TÉCNICO - DI-12219
SUBDIRECCIÓN DE ANÁLISIS DE RIESGOS Y EFECTOS DE CAMBIO CLIMÁTICO
GRUPO ASISTENCIA TÉCNICA
RADICADO IDIGER 2018ER11178

ATENDIÓ: Laura Ángela González Ortiz				**SOLICITANTE:** Maribel Peña Prieto - Alcaldía Local de Rafael Uribe Uribe
CAT	11	**MOVIL:**	Contratada	
FECHA:	09 de agosto de 2018	**HORA:**	2:00 p.m.	**VIGENCIA:** Temporal mientras no se modifique significativamente las condiciones físicas del sector

DIRECCIÓN:	Calle 48P Bis A Sur No. 5-30	**COORDENADAS AREA INSPECCIONADA**			X1: 96581.34 Y1: 95103.14		
BARRIO/SECTOR CATASTRAL:	San Agustín	**ÁREA DIRECTA AFECTADA:**			80 m^2		
UPZ:	55 – Diana Turbay	**POBLACIÓN ATENDIDA:**			0		
LOCALIDAD:	18 – Rafael Uribe Uribe	**FAMILIAS**	0	**ADULTOS**	0	**MENORES**	0
CHIP:	AAA0009PJLF	**PREDIOS EVALUADOS**			1		
AREA INSPECCIONADA	80 m^2	**DOCUMENTO REMISORIO**			CR-31274

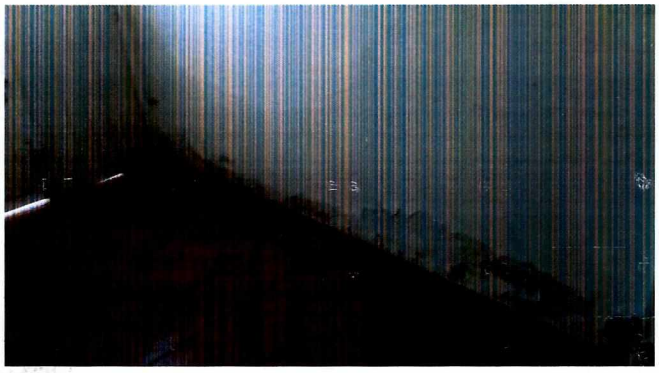
El predio de la Diagonal 51A Sur No. 61C-40, corresponde a una edificación de tres (3) niveles, construida bajo un sistema estructural de mampostería parcialmente confinada (deficiencia constructiva), con placas de contrapiso y entrepiso en concreto reforzado, y cubierta en tejas de zinc soportadas en elementos metálicos (ver Fotografía 1).

Fotografía 1. Vista del predio de la Calle 48P Bis A Sur No. 5-30.

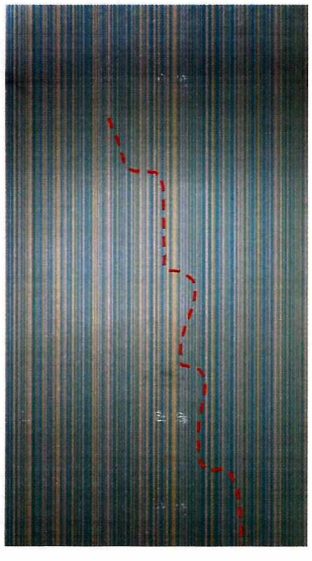
Actualmente la edificación no está ocupada, pero la Alcaldía de Rafael Uribe Uribe, usa este espacio para el desarrollo de actividades culturales y deportivas. Se observan problemas de humedad en el primer nivel, lo cual ha deteriorado la pintura y el pañete de la parte baja de los muros del primer piso (ver Fotografías 2 y 3).

Fotografía 2. Problemas de humedad en el primer nivel de la edificación.

Fotografía 3. Problemas de humedad en el primer nivel de la edificación.

- Al responsable y/o responsables del predio ubicado en la Calle 48P Bis A Sur No. 5-30, Sector Catastral San Agustín de la Localidad Rafael Uribe Uribe, implementar acciones para el mantenimiento y la reparación de la Edificación existente, con el fin de garantizar las condiciones adecuadas para su uso, durante la vida útil de la misma.

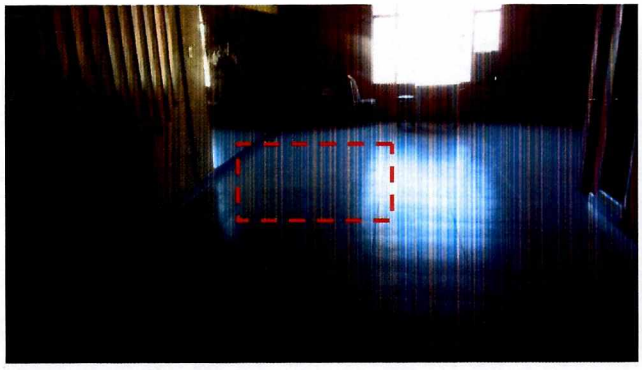
En uno de los muros del costado oriental del predio, ubicado frente a la escalera que conecta el segundo y tercer nivel, se identifica una fisura de tendencia longitudinal escalonada (Ver Fotografía 4) Según el vigilante del predio quien atendió la visita, la fisura apareció luego del sismo ocurrido el 19 de julio de 2018; sin embargo; una inspección visual no es suficiente para verificar esta afirmación.

Fotografía 4. Fisura de tendencia longitudinal escalonada en muro del costado norte, frente a la escalera que conecta el segundo y tercer nivel.
