DIAGNÓSTICO TÉCNICO – DI No. 17552
SUBDIRECCIÓN DE ANÁLISIS DE RIESGOS Y EFECTOS DE CAMBIO CLIMÁTICO
GRUPO ASISTENCIA TÉCNICA
RADICADO IDIGER 2022ER7574

DIRECCIÓN:	Ocupación No. 53 Polígono de monitoreo 210 – Colindancia Arboleda I	**COORDENADAS ÁREA INSPECCIONADA**			N: 4° 33' 59.78" O: 74° 07' 11.70"		
SECTOR CATASTRAL:	Arboleda Sur	**ÁREA DIRECTA AFECTADA:**			Sin afectación		
UPZ:	54 – Marruecos	**POBLACIÓN ATENDIDA:**			-		
LOCALIDAD:	18 – Rafael Uribe Uribe	**FAMILIAS**	-	**ADULTOS**	-	**MENORES**	-
CHIP:	Sin información	**PREDIOS EVALUADOS**			1		
ÁREA INSPECCIONADA:	200 m²	**DOCUMENTO REMISORIO**			CR-43981

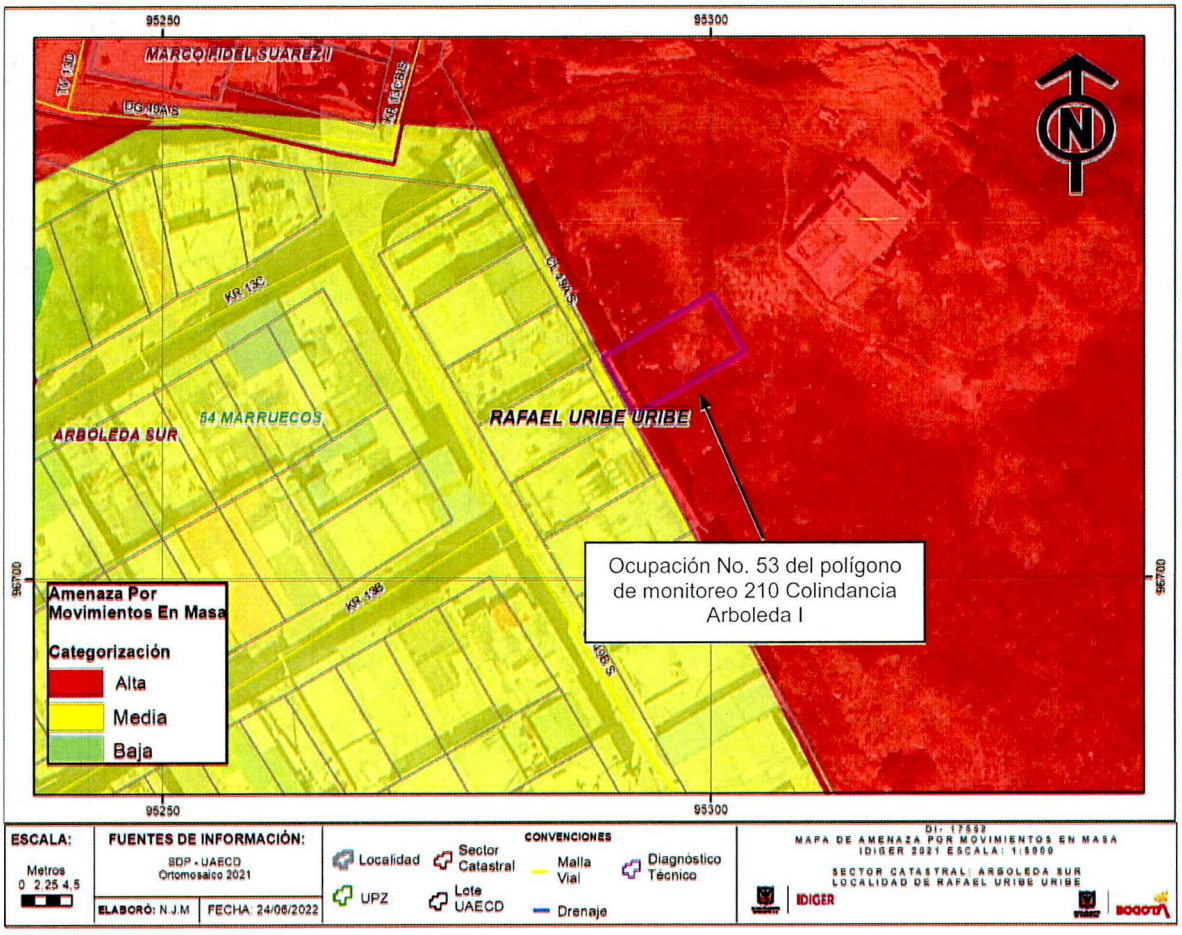
La Ocupación No. 53 del polígono de monitoreo 210 – Colindancia Arboleda I, con coordenadas de localización N: 4° 33' 59.78" - O: 74° 07' 11.70", se ubica en el Sector Catastral Arboleda Sur de la Localidad Rafael Uribe Uribe. De acuerdo con el mapa de amenaza por movimientos en masa a escala 1:5000, elaborado por el IDIGER, el sector donde se ubica la mencionada ocupación, presenta una categorización de amenaza media y alta por movimientos en masa.

Figura 1. Condición de amenaza por movimientos en masa para el predio Ocupación No. 53 del Polígono de Monitoreo 210 Colindancia Arboleda I, en el Sector Catastral Arboleda Sur de la Localidad Rafael Uribe Uribe.
