DIAGNÓSTICO TÉCNICO – DI-13100
SUBDIRECCIÓN DE ANÁLISIS DE RIESGOS Y EFECTOS DE CAMBIO CLIMÁTICO
GRUPO ASISTENCIA TÉCNICA
EVENTOS DE EMERGENCIA SIRE 5305726 – SIRE 5334982
RADICADOS IDIGER 2019ER3948, 2019ER5394, 2019ER6802, 2019ER6997, 2019ER9035 y 2019ER9385

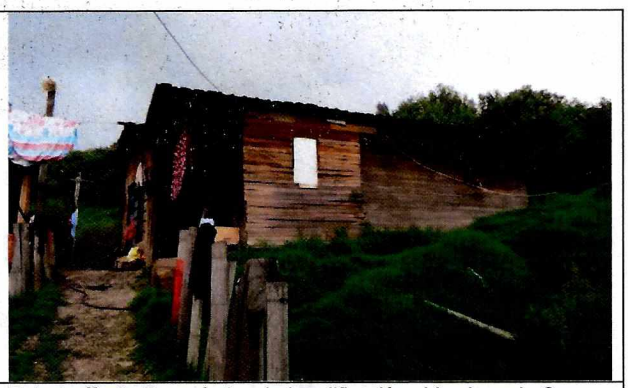
Detrás del muro de mampostería de la parte posterior del predio se encuentra un lote vacío que al parecer es usado como patio de la edificación evaluada. En el lote se encuentran los vestigios de una antigua vivienda; el muro que colinda contra la vivienda evaluada presenta riesgo inminente de caída, ver Fotografía 5.

Fotografía 5. Vestigios de muros en la parte posterior – predio de la Carrera 13 Este No. 26B-80 Sur, Int B, (04 de abril de 2019).

- A los responsables de los predios ubicados en la Carrera 13 Este No. 26B – 80 Sur Int A y B, Sector Catastral San Blas II de la Localidad de San Cristóbal, se recomienda acatar la recomendación de evacuación definitiva de las viviendas, teniendo en cuenta que las mismas se encuentran incluidas en el Programa de Reasentamiento de Familias mediante los identificadores 2012-4-14503 y 2012-4-14530.

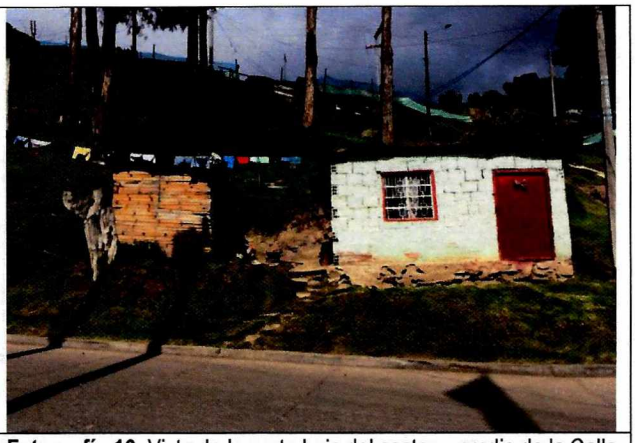
Predio P2 - Calle 28G Sur No. 12D-20 Este: Ubicado en la parte baja de la ladera, corresponde a una edificación de un (1) nivel construida en mampostería simple, cubierta liviana con tejas de zinc apoyada sobre entramado en madera y este a su vez sobre los muros perimetrales del inmueble, ver Fotografías 15 y 16. Este predio no se encuentra incluido en el programa de reasentamiento de familias. Durante la visita realizada que fue atendida por la señora Isabel Viscaya, residente del predio, no se observan procesos de inestabilidad alrededor de la misma, cómo tampoco daños en elementos estructurales y no estructurales al exterior o interior de la vivienda, ver Fotografías 17 y 18. Al lado de la edificación se adelantan labores de demolición.

Fotografía 16. Vista de la parte baja del sector - predio de la Calle 28G Sur No.12D-20 Este, (21 de mayo de 2019).

- A los responsables del predio ubicado en la Calle 28G Sur No. 12D-20 Este, Sector Catastral San Blas II de la Localidad de San Cristóbal, adelantar las acciones de mantenimiento de la edificación, con el fin de garantizar las condiciones de estabilidad y óptimo servicio de la misma.

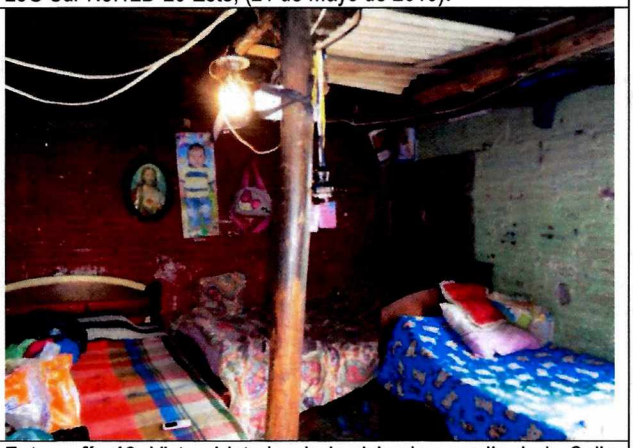
Fotografía 18. Vista al interior de la vivienda - predio de la Calle 28G Sur No.12D-20 Este, (21 de mayo de 2019).

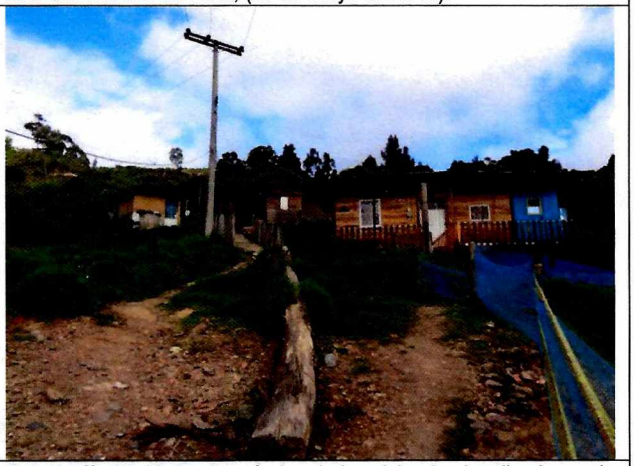
Frente de obra: Mediante el Contrato IDU No. 1492 de 2017 se realizan obras consistentes en la construcción de muros de contención en concreto reforzado, sobre pilotes del mismo material, como medida de estabilización tanto del talud, como de las vías vehiculares localizadas hacia la parte alta y baja de la ladera. Según lo manifestado por la profesional Beatriz Elena Rivera, Residente social de la obra, los inclinómetros instalados en la ladera aledaña al proyecto como medida de monitoreo y control, han registrado movimientos del suelo, situación que no es posible precisar a través de la inspección visual realizada, ver Fotografía 19.

Fotografía 20. Vista panorámica de las viviendas localizadas en la parte alta de la obra, (21 de mayo de 2019).

- Al responsable de la construcción, (Contrato IDU No. 1492 de 2017), que se ejecuta en cercanías del predio de Carrera 13 Este No. 26B – 80 Sur, Sector Catastral San Blas II de la Localidad San Cristóbal, tener en cuenta la Resolución 600 de 2015[1], la cual constituye una guía para el análisis específico de riesgos por excavaciones, con el fin de contribuir en la prevención, control y transferencia de los riesgos propios de las actividades de excavaciones que pueden generar afectaciones a personas, construcciones e infraestructuras localizadas en su área de influencia. Con base en estos análisis se deben diseñar e implementar las medidas de reducción del riesgo y los planes de emergencia y contingencias que serán de su obligatorio cumplimiento, dentro de sus competencias sectoriales.
