DIRECCIÓN DE PREVENCIÓN Y ATENCIÓN DE EMERGENCIAS

EMERGENCIA No. 192

DIAGNÓSTICO TÉCNICO No. DI- 2012

DIRECCIÓN:	Diagonal 46A Sur No. 10F – 24	ÁREA DIRECTA:	144 m²				
BARRIO:	Mirador del Sur I y II	POBLACIÓN ATENDIDA:					
UPZ:	54 – Marruecos	FAMILIAS	1	ADULTOS	3	NIÑOS	2
LOCALIDAD:	18 – Rafael Uribe Uribe

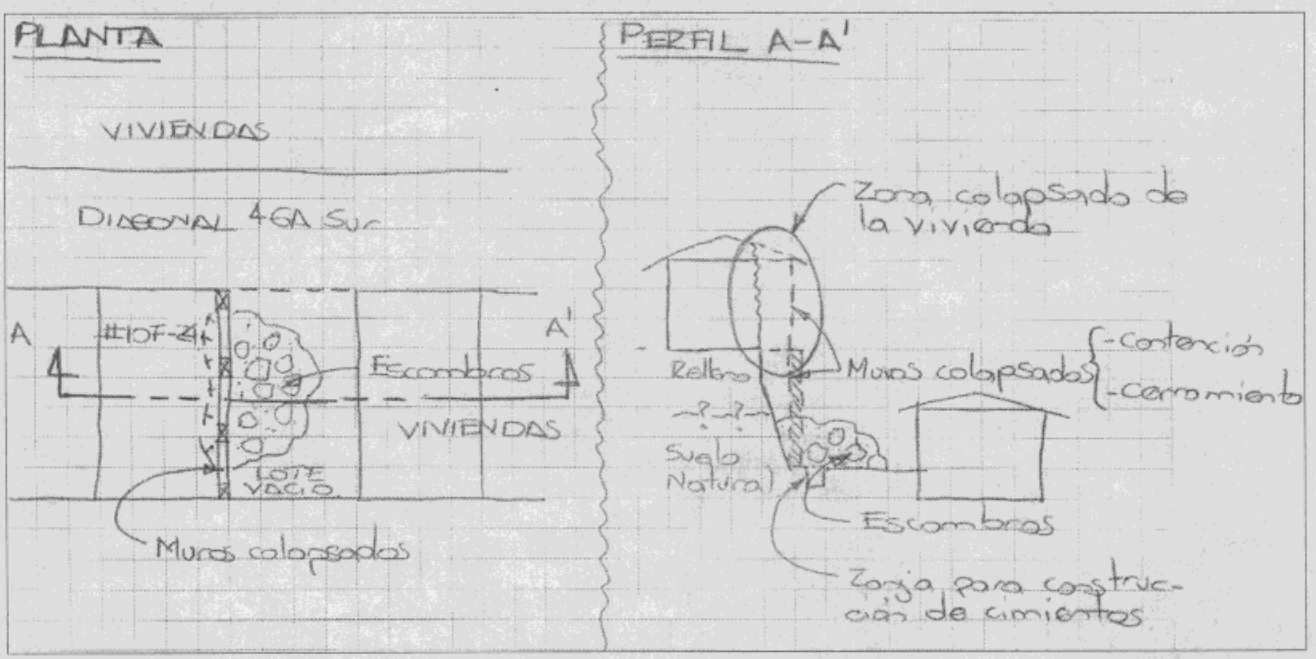
3 ESQUEMA

DESCRIPCIÓN Y CAUSAS: Colapso muros de contención y cerramiento del costado sur de la vivienda, a raiz de las deficiencias constructivas de estos elementos y a los trabajos de adecuación del terreno del predio vecino para construcción.

#	NOMBRE(Cabeza Hogar)	DIRECCIÓN	TELÉFONO	P	A	N	DAÑOS EN VIVIENDA
1	Pedro Antonio Ruiz	Diagonal 46A Sur No. 10F - 24	5693551	5	3	2	Colapso parcial del costado sur de la vivienda, donde se encontraban las habitaciones.
2							
3							
4							
5

Colapso del resto de la vivienda a raíz de la afectación que sufrieron los muros que quedaron en pie.

- Evacuar Temporalmente la vivienda mientras el propietario realiza la reconstrucción de la misma.
- Realizar la reconstrucción de la vivienda por parte de los responsables del evento.
- Asistir con ayudas Humanitarias
