DIAGNÓSTICO TÉCNICO No. DI- 2814
COORDINACIÓN DE EMERGENCIAS
Evento No. 56917

GTR: 27 **MOVIL:** 23
FECHA: Mayo 10 de 2006 **HORA:** 1:30 pm
DIRECCIÓN: Trans. 7C Este #23-50 Sur **ÁREA DIRECTA:** 120 m²

BARRIO: San Blas II Sector
UPZ: 32 – San Blass
LOCALIDAD: 4 – San Cristóbal

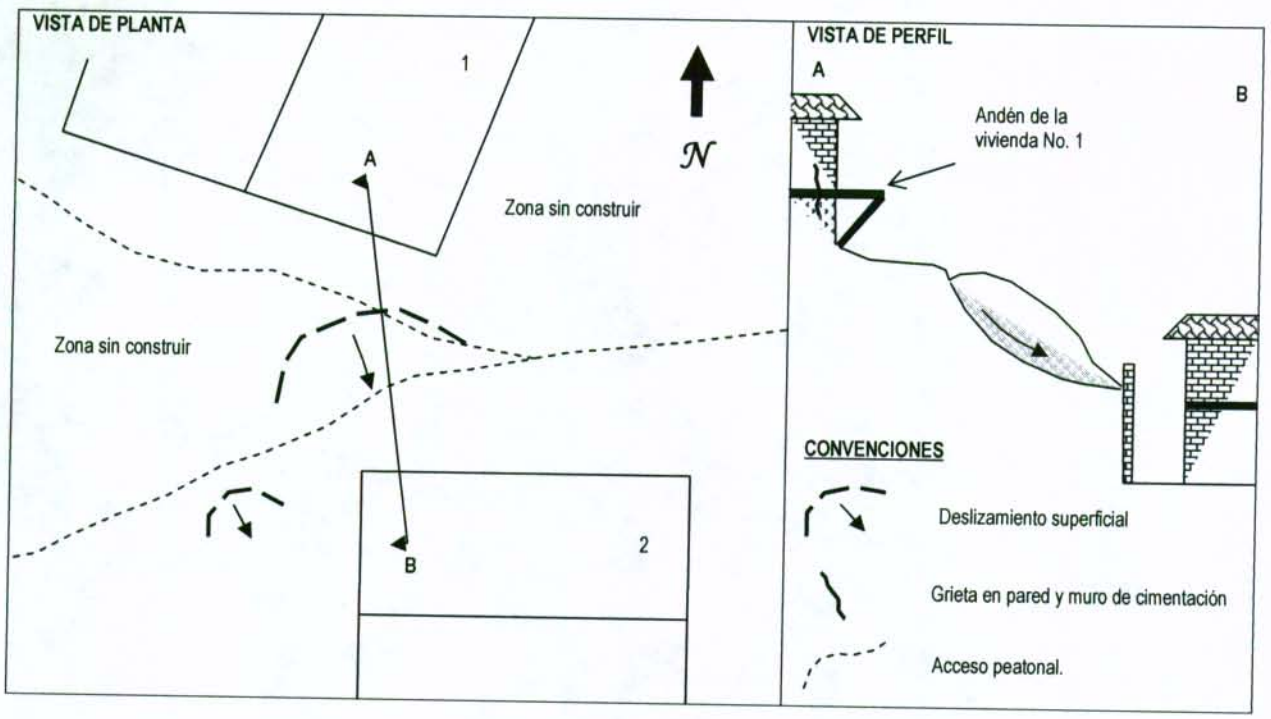
Deslizamiento superficial en la parte media de un talud de aproximadamente 4 m de altura, conformado por arcillolitas y lodolitas alteradas; el material deslizado comprende suelo y roca con un volumen de unos 3 m3 y afecta parcialmente la vía de acceso que es peatonal. Aparentemente la causa de este fenómeno de remoción en masa es la acumulación de aguas lluvias generada durante la actual época invernal.

El desplazamiento del material podría afectar la esquina noroccidental del patio de la vivienda con dirección Transv. 7C Este No. 23-05 Sur, habitada por la familia del señor Edilberto Gómez Acosta (No 2), ubicada en la parte inferior del talud. Hacia el costado oriental de esta casa se encuentra una zona sin construir donde se observa otro deslizamiento superficial en la parte baja del talud, que aunque no afecta a ninguna vivienda, involucra los peatones de acceso e indica la inestabilidad de dicho talud.

En el costado Suroriental de la vivienda con dirección Calle 25 Sur No. 7A-28 Este, ocupada por la familia del señor Juan Patiño, se observa una agrieta en la pared exterior, al parecer por que el andén, que es en concreto, no tiene una estructura de soporte suficiente para su peso y esta afectando el muro en piedra pegada sobre el cual esta cimentada la vivienda.

A los propietarios de la vivienda No. 1, con dirección Calle 25 Sur No. 7A-28 Este , se les recomienda colocar pie de amigo o estructura de contrapeso en el andén y reforzar la cimentación de la vivienda.

Como medida preventiva se recomendó a la señora Yolanda Rodríguez y al señor Edilberto López Acosta, ocupantes de la vivienda No. 2, restringir el uso de la esquina NE de la vivienda, correspondiente a parte del patio de la misma, mientras se realiza una obra de contención y manejo de aguas lluvias.

Se recomienda incluir el sector de la Calle 25 Sur con Carrera 7A Este en la base de datos de sitios críticos de la DPAE con el objeto de implementar acciones de mitigación del riesgo que puede presentarse a futuro para la población del sector, ya sea con recursos de FOPAE o del Fondo de Desarrollo Local.
