DIAGNÓSTICO TÉCNICO – DI-12921
SUBDIRECCIÓN DE ANÁLISIS DE RIESGOS Y EFECTOS DE CAMBIO CLIMÁTICO
GRUPO ASISTENCIA TÉCNICA
EVENTO SIRE No. 5292400

ATENDIÓ: Jeimmy Andrea Ballesteros Granados				**SOLICITANTE:** Comunidad – Alcaldía Local.
CAT	9	**MOVIL:**	Contratada	
FECHA:	Marzo 13 de 2019	**HORA:**	03:55 pm	**VIGENCIA:** Temporal mientras no se modifique significativamente las condiciones físicas del sector

DIRECCIÓN:	Calle 24 Sur No 68H – 82.	**COORDENADAS AREA INSPECCIONADA**					X1:93932.91 Y1:101884.46 X2:93955.67 Y2:101896.36 X3:93958.91 Y3:101890.28 X4:93980.14 Y4:101901.79 X5:94004.35 Y5:101858.53 X6:93981.20 Y6:101846.88 X7:93964.93 Y7:101876.78 X8:93944.29 Y8:101863.42
SECTOR CATASTRAL:	Provivienda Oriental.	**ÁREA DIRECTA AFECTADA:**					20 M2
UPZ:	44 – Américas.	**POBLACIÓN ATENDIDA:**					240
LOCALIDAD:	8 – Kennedy.	**FAMILIAS**	48	**ADULTOS**	120	**MENORES**	120
CHIP:	AAA0041KZXR.	**PREDIOS EVALUADOS**					4
AREA INSPECCIONADA	500 M2	**DOCUMENTO REMISORIO**					CR-33288

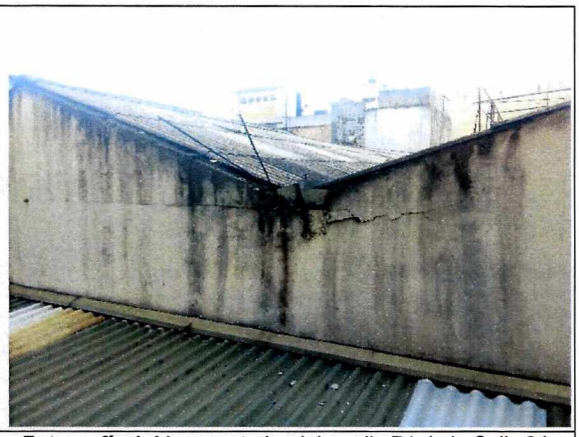
Se realizó inspección visual desde el exterior del Predio P1, dado que en el momento de la visita nadie atiende al llamado, según información de la comunidad en el predio se emplaza una Bodega. La edificación es de un nivel construida en mampostería parcialmente confinada con cubierta en asbesto cemento, se presentó un incendio al interior de la Bodega y desde el exterior del predio P4 se observó la pérdida de algunas tejas que conforman la cubierta, además del mal estado de la edificación donde se encuentran ahumadas algunas de las tejas y algunos muros al interior, (ver Fotografías 2 - 4)

Fotografía 2. Vista de la fachada del predio P1 de la Calle 24 Sur No 68H – 82.

- Al responsable y/o responsables de la bodega en el predio P1 de la Calle 24Sur No 68H – 82, en el Sector Catastral de Provivienda Oriental de la Localidad de Kennedy, acatar la recomendación de restricción de uso, hasta tanto se garanticen las condiciones de estabilidad y funcionalidad de la misma.

- Al responsable y/o responsables de la bodega en el predio P1 de la Calle 24Sur No 68H – 82, en el Sector Catastral de Provivienda Oriental de la Localidad de Kennedy, realizar el retiro controlado de los elementos afectados, con el apoyo de personal idóneo, cumpliendo los niveles de seguridad correspondientes.

- Al responsable y/o responsables del predio P1 de la Calle 24Sur No 68H – 82, en el Sector Catastral de Provivienda Oriental de la Localidad de Kennedy, implementar las acciones necesarias de reparación y reconstrucción que garanticen la estabilidad y funcionalidad de la misma; acciones que deben ser adelantadas con el apoyo de personal idóneo, garantizando que se cumplan los requerimientos establecidos en el Reglamento colombiano de Construcción Sismo Resistente NSR-10, de acuerdo a la normatividad vigente, para lo cual se deben tramitar los permisos y licencias respectivos.

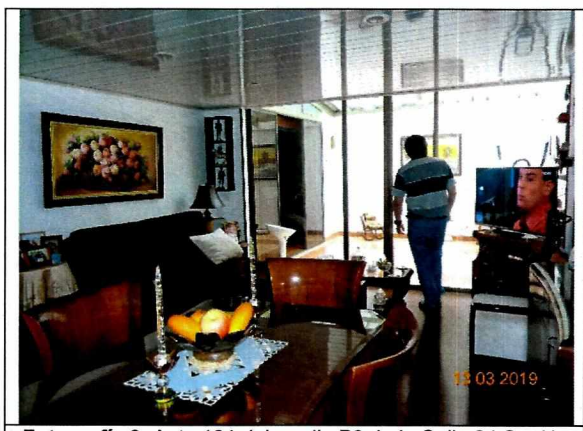
En el predio P3 de la Calle 24 Sur No 68H – 86 se emplaza el Edificio Santa Rosa de Carvajal, se realizó inspección visual en compañía del Señor Oscar Becerra quien reside al interior. El Edificio se encuentra conformado por 5 niveles con sótano, construido posiblemente bajo un sistema estructural de pórticos en concreto con placa de entrepiso y cubierta en concreto reforzado. Se realizó inspección visual a las áreas comunes como escaleras, pasillos y sótano que conforman la edificación, es importante resaltar que no se identifican daños en los elementos estructurales al interior. Adicionalmente se realizó inspección al interior del apartamento 101, propiedad del Señor Oscar Becerra y del apartamento 401 propiedad del Señor Gustavo Castellanos donde se observa un buen estado de conservación de los apartamentos, (ver Fotografías 7 y 10).

Fotografía 7. Vista de la fachada del predio P3 de la Calle 24 Sur No 68H – 86.

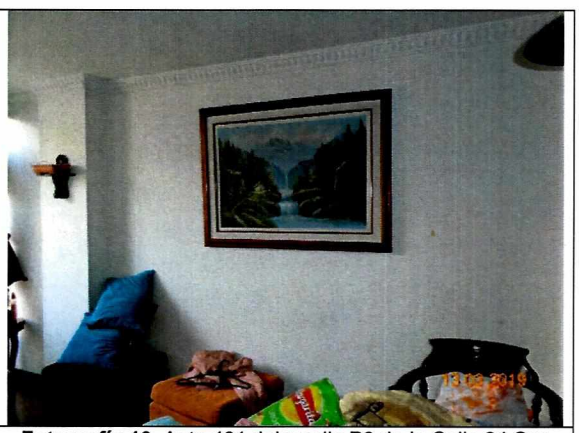
Fotografía 9. Apto 101 del predio P3 de la Calle 24 Sur No 68H – 86.
