1.1 CONCEPTO TÉCNICO No.	**CT-7853**
1.2 ÁREA:	Análisis de Riesgos y Efectos de Cambio Climático
1.3 COORDINACIÓN:	Estudios y Conceptos
1.4 REFERENCIA CRUZADA RADICADO IDIGER:	2014ER17032
1.5 RESPUESTA OFICIAL No.	RO-74267

2.1 SOLICITANTE:	Curaduría Urbana 5
2.2 PROYECTO:	"Calle 48C Sur # 8A - 37 Este" (Actual)
2.3 LOCALIDAD:	4. San Cristóbal
2.4 UPZ:	51. Los Libertadores
2.5 BARRIO O SECTOR CATASTRAL:	Barrio La Nueva Gloria
2.6 DIRECCIÓN:	Calle 48C Sur # 8A - 37 Este (Actual) (*)
2.7 CHIP:	AAA0004SARU (*)
2.8 MANZANA CATASTRAL:	06
2.9 PREDIO CATASTRAL:	17
2.10 ÁREA (Ha):	0.0126 (*)
2.11 FECHA DE VISITA: **FECHA DE EMISIÓN:**	Septiembre 18 de 2014 Noviembre 06 de 2014

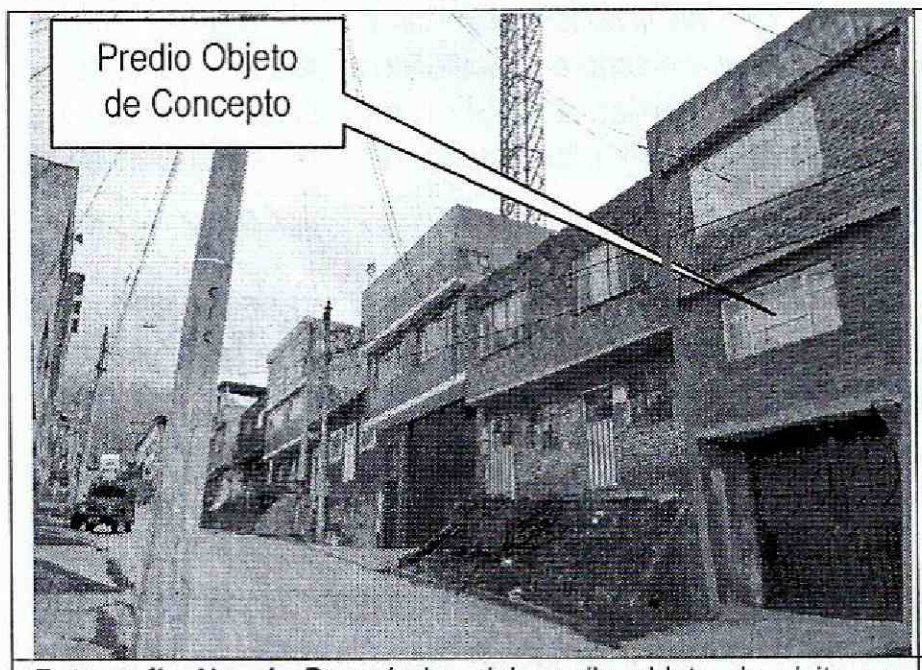
En el momento de la visita técnica al predio objeto del presente concepto técnico, se encontró construida una edificación de tres (3) pisos de altura, conformada por mamposteria simple a parcialmente confinada. En el predio no se observaron evidencias de afectación por procesos de remoción en masa de carácter local en su interior, ni de carácter general en la ladera o zonas aledañas al predio evaluado (Fotografías No 1 y 2).

Fotografía No. 1. Panorámica del predio objeto de visita en donde se evidencia un sector consolidado cuyo uso varía es principalmente residencial.

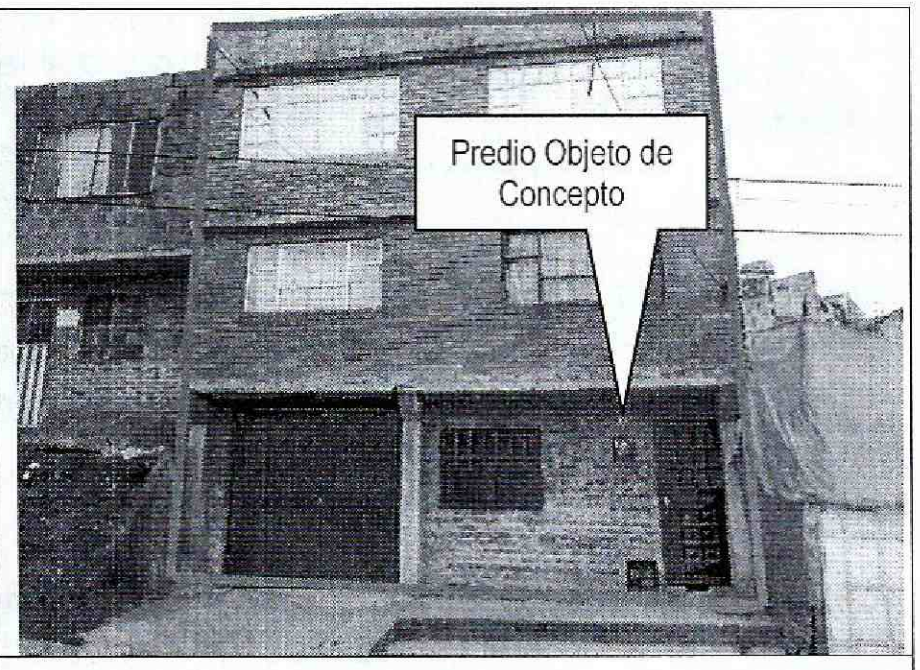
Fotografía No. 2. Predio objeto de visita en el cual se encuentra construida una edificación de tres (3) pisos de altura.

Finalmente y considerando que en la visita de campo efectuada al predio de la Calle 48C Sur # 8A - 37 Este (Fotografías 1 y 2), se encontró construida una edificación de tres (3) pisos que posiblemente se ajusta a la descripción del proyecto incluido en el formato de solicitud GPR-FT-03 enviado por él solicitante; se recomienda a la Alcaldía Local de San Cristóbal, verificar si se ha cometido alguna infracción urbanística para que si es del caso, lleve a cabo las acciones pertinentes dentro de su competencia como encargada del control urbano en su localidad.
