DIAGNÓSTICO TÉCNICO – DI No.13047
SUBDIRECCIÓN DE ANÁLISIS DE RIESGOS Y EFECTOS DE CAMBIO CLIMÁTICO
GRUPO ASISTENCIA TÉCNICA
RADICADO IDIGER No.2019ER3923

1. DATOS GENERALES DEL EVENTO

5. ESCENARIO DE RIESGO: Construcciones (Funcionamiento / Operación de edificaciones)

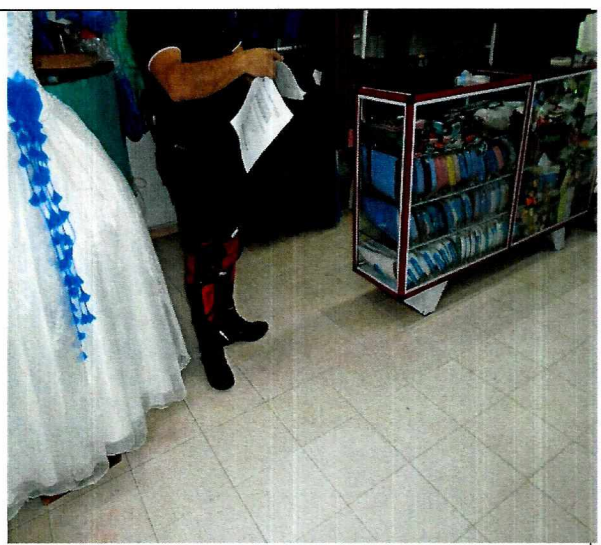
Refiere el responsable del predio que a consecuencia de la vibraciones de la maquinaria usada en la construcción de la Avenida El Rincón por Unión Temporal Avenida El Rincón se desajustó la ventanería y la puerta del acceso al local del segundo piso ocasionando rotura de los vidrios; asunto que no se pudo verificar en la inspección visual realizada en la visita. Se observan algunas baldosas en el local del segundo piso despegadas. La edificación en general no presenta daños en sus elementos estructurales y no estructurales.

Los daños observados posiblemente se deben a deficiencias constructivas y a las vibraciones producidas por la maquinaría usada en la construcción de la Avenida El Rincón, lo cual no es posible establecer con la sola inspección visual realizada.

Fotografía 1.Vista lateral del predio visitado

Fotografía 2. Se presentan algunas baldosas despegadas en el local del segundo nivel.

Al responsable y/o responsables de la edificación emplazada en el predio de la Carrera 91 No. 129-34 del Sector Catastral Villa Alcazar de la localidad de Suba implementar acciones para hacer el mantenimiento y mejoramiento del inmueble con personal idóneo, conforme a las normas de construcción y demás directrices relacionadas; con el fin de garantizar las condiciones de estabilidad, habitabilidad y seguridad del inmueble.
