DIAGNÓSTICO TÉCNICO – DI No. 20495
SUBDIRECCIÓN DE ANÁLISIS DE RIESGOS Y EFECTOS DE CAMBIO CLIMÁTICO
GRUPO ASISTENCIA TÉCNICA
EVENTO SIRE No. 5433097

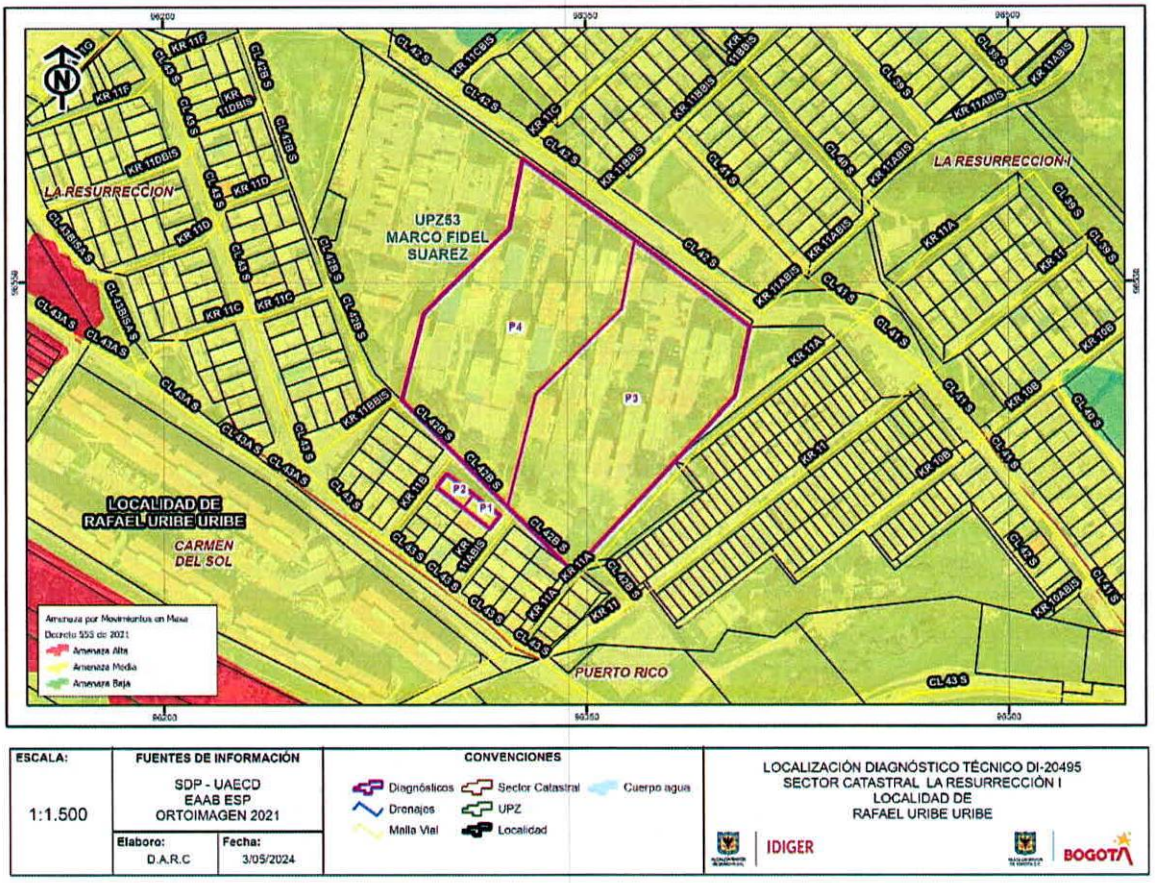
Los predios P3: CL 42 SUR 11A 55 y P4: CL 42 SUR 11A 95 se encuentran ubicados en el sector catastral La Resurrección de la Localidad de Rafael Uribe Uribe; Los predios P1: KR 11A BIS 42B 05 SUR y P2: KR 11B 42B 08 SUR se encuentran ubicados en la Localidad de Rafael Uribe Uribe en el Barrio El Triunfo legalizado mediante Resolución 1126 del 18 de diciembre de 1996 emitida por la Secretaría Distrital de Planeación – SDP. Para este sector, el Instituto Distrital de Gestión de Riesgo y Cambio Climático – IDIGER, no ha emitido conceptos técnicos. Según los planos normativos de amenaza del Plan de Ordenamiento Territorial de Bogotá – POT (Decreto 555 de 2021), el sector evaluado presenta categorización de amenaza media por movimientos en masa (ver figura 1).

Figura 1. Vista parcial del mapa de categorización de amenaza por movimientos en masa para los predios P1: KR 11A BIS 42B 05 SUR, P2: KR 11B 42B 08 SUR, P3: CL 42 SUR 11A 55 y P4: CL 42 SUR 11A 95.

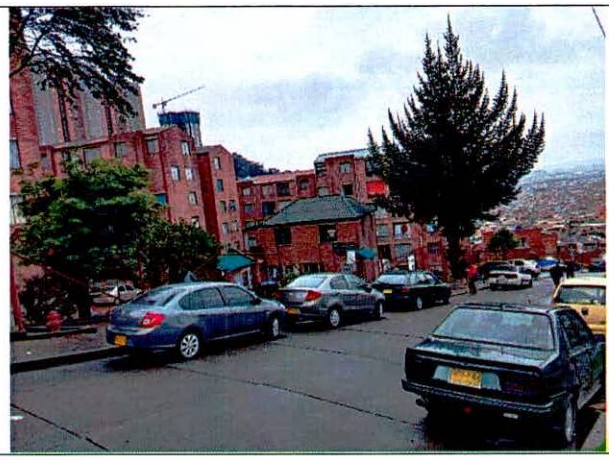
Personal del Instituto Distrital de Gestión de Riesgo y Cambio Climático - IDIGER, realiza visita técnica el día 21 de abril de 2024 al sector de los predios P1: KR 11A BIS 42B 05 SUR y P2: KR 11B 42B 08 SUR ubicados en el barrio El Triunfo y los predios P3: CL 42 SUR 11A 55 y P4: CL 42 SUR 11A 95 ubicados en el sector catastral La Resurrección de la Localidad de Rafael Uribe Uribe. Estos se encuentran en una zona de pendiente moderada, consolidada urbanísticamente, con vías de acceso vehicular pavimentadas donde se emplazan edificaciones de entre uno (1) y seis (6) niveles (ver fotografías 1 y 2).

Fotografía 1. Vista general del sector de los predios P1 y P2 .

Fotografía 2. Vista general del sector de los predios P3 y P4.

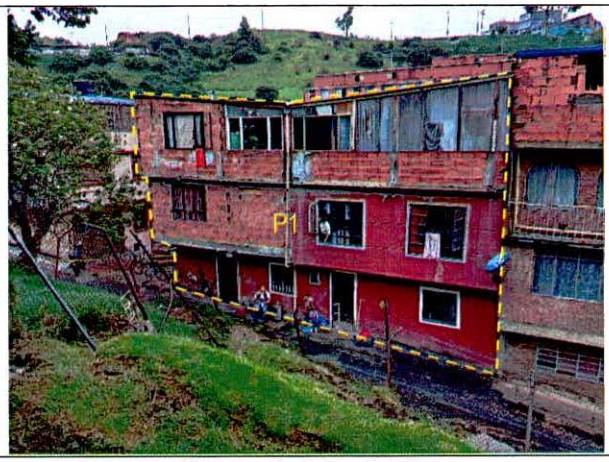
Los predios P1 y P2 corresponden a viviendas de 3 niveles y 3 niveles más terraza respectivamente, construidas posiblemente bajo un sistema estructural en mampostería parcialmente confinada, con placa de entrepiso macizas en concreto reforzado, muros divisorios y perimetrales en mampostería y cubierta en tejas de zinc y termoacústicas (ver fotografías 3 y 4). Al costado norte de los predios mencionados, se identifica una ladera de aproximadamente 8.0 m de altura, sobre la cual se han realizado taludes de corte de manera antitécnica para el emplazamiento de la vía de la CL 42B SUR

Fotografía 3. Predio P1.

Fotografía 4. Predio P2.

- A los responsables, encargados y/o propietarios de los predios P1: KR 11A BIS 42B 05 SUR y P2: KR 11B 42B 08 SUR ubicados en el barrio El Triunfo de la Localidad de Rafael Uribe Uribe, acoger la recomendación de evacuación, hasta tanto se implementen acciones de estabilidad en los taludes de corte y ladera ubicada al costado norte de los predios, que garanticen la funcionalidad de estos.

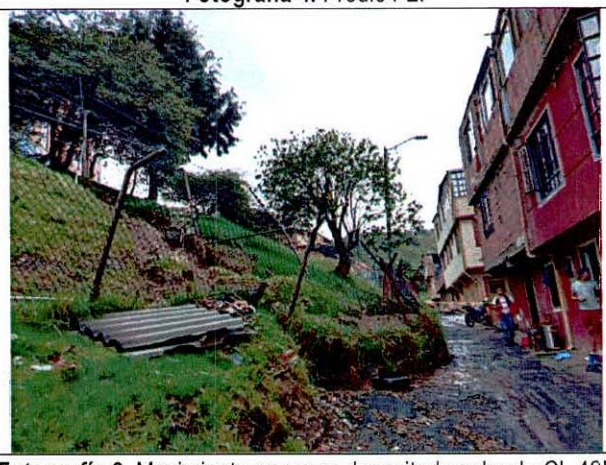
sin evidenciarse obras de estabilidad y/o contención ni drenaje. En la ladera mencionada se presenta un movimiento en masa desde su parte media de tipo rotacional de un volumen aproximado de 10 m^3, el cual se deposita parcialmente sobre la vía mencionada al costado norte de los predios P1 y P2 en un área de aproximadamente 15.0 m^2. En el momento de la visita no se identifican daños en los elementos estructurales y no estructurales de los predios P1 y P2 debido a que el movimiento en masa no los alcanza (ver fotografías 5 y 6). El material desprendido se encuentra sostenido por el cerramiento en malla eslabonada y tubos metálicos de 3.0 m de altura aproximadamente, de los predios P3 y P4, en este se evidencia fractura de los elementos en concreto sobre el que se encontraba cimentado en una longitud de 8.0 m aproximadamente (ver fotografía 7).

Fotografía 5. Movimiento en masa depositado sobre la CL 42B SUR. Vista desde el costado occidental.

Fotografía 6. Movimiento en masa depositado sobre la CL 42B SUR. Vista desde el costado oriental.

- A la Alcaldía Local de Rafael Uribe Uribe y a la Secretaría Distrital de Movilidad, garantizar la recomendación de restricción de uso de la vía de la CL 42B SUR a la altura de la KR 11A BIS en su ancho total y una longitud de 40 m aproximadamente, ubicada en el barrio El Triunfo,

hasta tanto se realicen las labores de limpieza y demás obras correspondientes que garanticen la seguridad de tránsito por esta. Cabe resaltar que, las acciones que se adelanten deben ser efectuadas por el personal idóneo, bajo la normatividad vigente y tramitando los permisos y/o licencias requeridas de ser el caso.

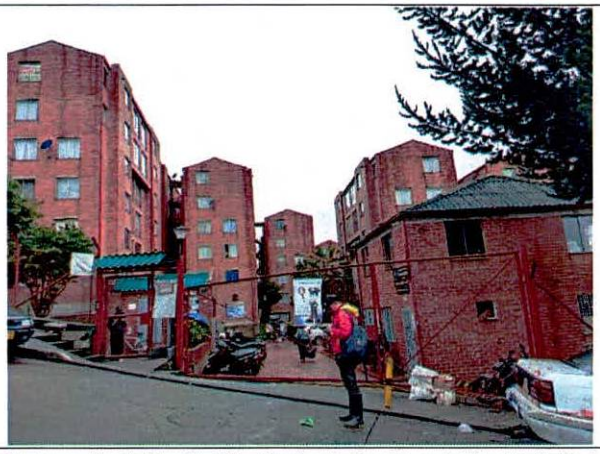
Se realiza inspección visual al interior del predio P3, en este se ubica el Conjunto Residencial Santa Sofia I Etapa, allí se evidencian construcciones entre 1 y 6 niveles en mampostería estructural (ver fotografía 8). Se realiza verificación al costado suroccidental del predio, en la cual se encuentra la ladera donde ocurrió el movimiento en masa, en una zona verde a 25 m de distancia aproximadamente de las construcciones mencionadas (ver fotografía 9). En la parte media de la ladera se identifica una zanja de 1.0 m de ancho y 1.0 m de profundidad aproximadamente que atraviesa la ladera en sentido oriente – occidente, excavación realizada de manera antitécnica usada aparentemente para el encauzamiento de aguas de escorrentía. Justo donde termina la zanja mencionada se encuentra la corona del movimiento en masa el cual ocupa un área de 80 m^2 aproximadamente al interior del predio P3 (ver fotografía 10). En el momento de la visita no se evidencian condiciones de riesgo inminente para las construcciones ubicadas en el predio P3, tampoco reportan ni se evidencian daños sobre elementos estructurales y no estructurales de los edificios desde su exterior.

Fotografía 7. Material desprendido sostenido por cerramiento. Daños en elementos de cerramiento.

Fotografía 8. Predio P3, Conjunto Residencial Santa Sofia I Etapa.

Fotografía 9. Zona verde, costado suroccidental del predio P3.

Fotografía 10. Zanja y corona del movimiento en masa, costado suroccidental del predio P3.

- A los responsables, encargados y/o copropietarios del predio predio P3: CL 42 SUR 11A 55 ubicado en el sector catastral La Resurrección de la Localidad de Rafael Uribe Uribe, acoger la recomendación de restricción de uso de la zona verde ubicada al costado suroccidental del mismo en un área de 80 m^2 aproximadamente, hasta tanto se implementen acciones de estabilidad en los taludes de corte y ladera ubicada al costado suroccidental del predio, que garanticen la funcionalidad de esta.

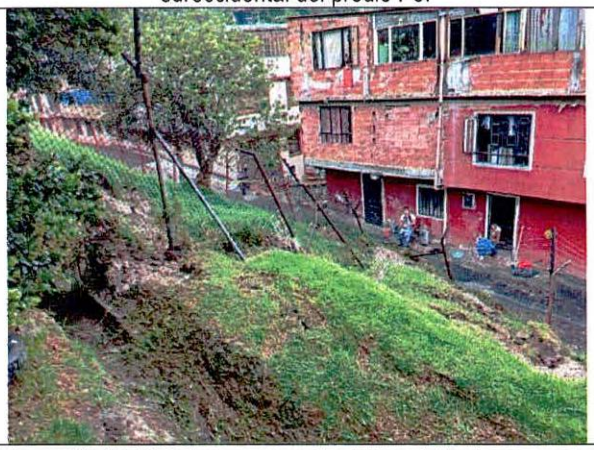
Se realiza inspección visual al interior del predio P4, en este se ubica el Conjunto Residencial Santa Sofia II Etapa, allí se evidencian construcciones entre 1 y 6 niveles en mampostería estructural (ver fotografía 11). Se realiza verificación al costado sur del predio, en la cual se encuentra la ladera donde ocurrió el movimiento en masa, en una zona verde a 20 m de distancia aproximadamente de las construcciones mencionadas. En la parte media de la ladera se identifica una cuneta canal en concreto de 60 cm de ancho y 40 cm de profundidad aproximadamente, que atraviesa la ladera en sentido oriente – occidente, la excavación realizada de manera antitécnica usada aparentemente para el encauzamiento de aguas de escorrentía. En esta zona del predio se encuentra parte de la corona del movimiento en masa el cual ocupa un área de 60 m^2 aproximadamente al interior del predio P4 (ver fotografía 12). En el momento de la visita no se evidencian condiciones de riesgo inminente para las construcciones ubicadas en el predio P4, tampoco reportan ni se evidencian daños sobre elementos estructurales y no estructurales de los edificios desde su exterior. De forma general se evidencian condiciones similares a las descritas en los documentos de los antecedentes mencionados en el presente Diagnostico, donde se identifica ausencia de obras de estabilidad y drenaje en los taludes de corte y ladera evaluada.

Fotografía 11. Predio P4, Conjunto Residencial Santa Sofia II Etapa.

Fotografía 12. Cuneta canal y parte del movimiento en masa al interior del predio P4, costado sur.

- A los responsables, encargados y/o copropietarios del predio predio P4: CL 42 SUR 11A 95 ubicado en el sector catastral La Resurrección de la Localidad de Rafael Uribe Uribe, acoger la recomendación de restricción de uso de la zona verde ubicada al costado sur del mismo en un área de 60 m^2 aproximadamente, hasta tanto se implementen acciones de estabilidad en los taludes de corte y ladera ubicada al costado sur del predio, que garanticen la funcionalidad de esta.
