1.1 CONCEPTO TÉCNICO No.	**CT-7152**
1.2 ÁREA:	Análisis y Mitigación de Riesgos
1.3 COORDINACIÓN:	Estudios y Conceptos Técnicos
1.4 REFERENCIA CRUZADA RADICADO FOPAE:	2013ER22688
1.5 RESPUESTA OFICIAL No.	RO-67196

2.1 SOLICITANTE:	Curaduría Urbana No 2
2.2 PROYECTO:	"Vivienda Multifamiliar"
2.3 LOCALIDAD:	4. San Cristóbal
2.4 UPZ:	32. San Blas
2.5 BARRIO O SECTOR CATASTRAL:	Barrio Santa Inés
2.6 DIRECCIÓN:	Carrera 7 Este No 30-46 Sur Int. 8 (*)
2.7 CHIP:	AAA0003EPJH (**)
2.8 MANZANA CATASTRAL:	57
2.9 PREDIO CATASTRAL:	19
2.10 ÁREA (Ha):	0.0136 (**)
2.11 FECHA DE VISITA: **FECHA DE EMISIÓN:**	Diciembre 17 de 2013 Enero 09 de 2014

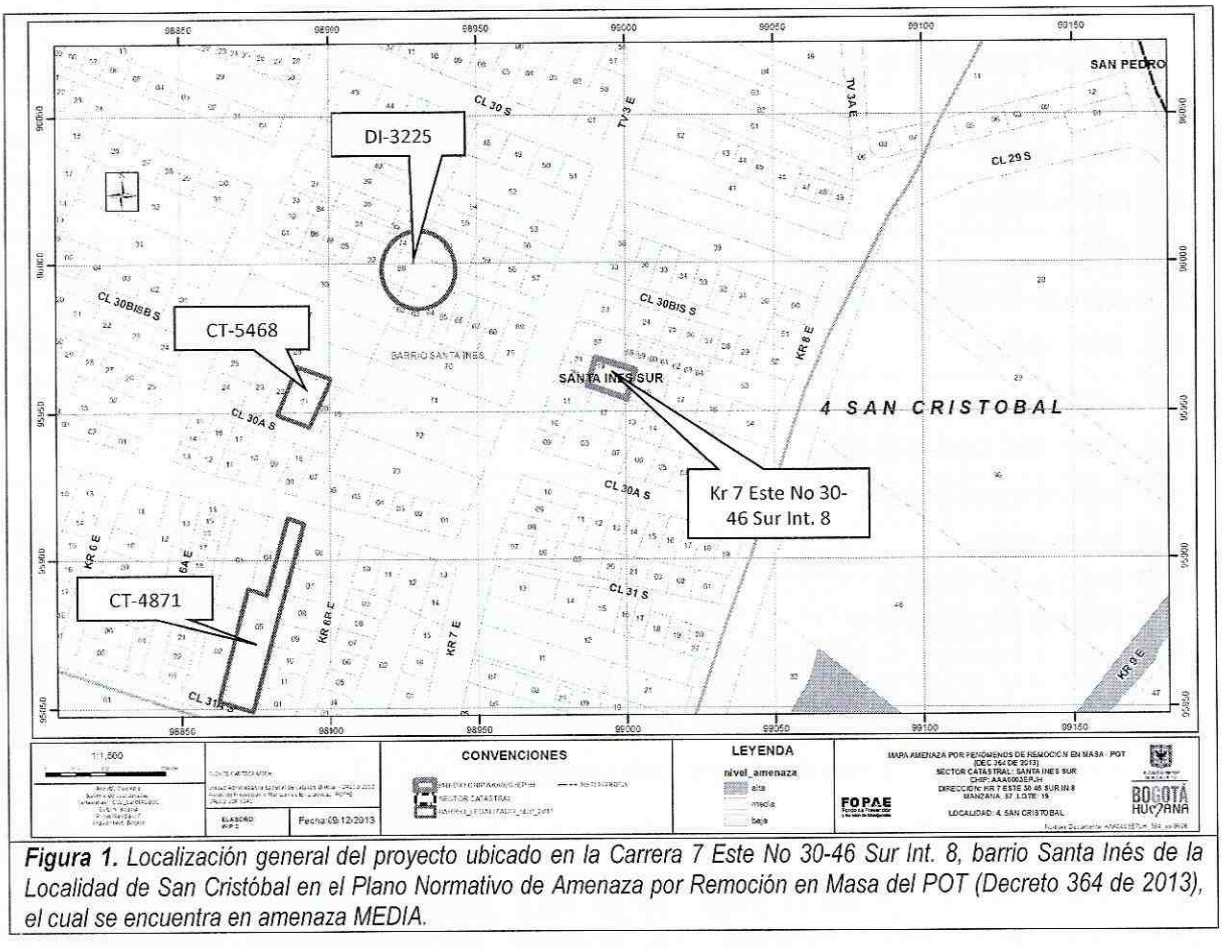
Conforme con el plano normativo de "Amenaza por Remoción en Masa" del Plan de Ordenamiento Territorial de Bogotá - POT, el sector del proyecto ubicado en la Carrera 7 Este No 30-46 Sur Int. 8 de la Localidad de San Cristóbal, se encuentra en una zona de AMENAZA MEDIA por procesos de remoción en masa (Figura 1).

Figura 1. *Localización general del proyecto ubicado en la Carrera 7 Este No 30-46 Sur Int. 8, barrio Santa Inés de la Localidad de San Cristóbal en el Plano Normativo de Amenaza por Remoción en Masa del POT (Decreto 364 de 2013), el cual se encuentra en amenaza MEDIA.*

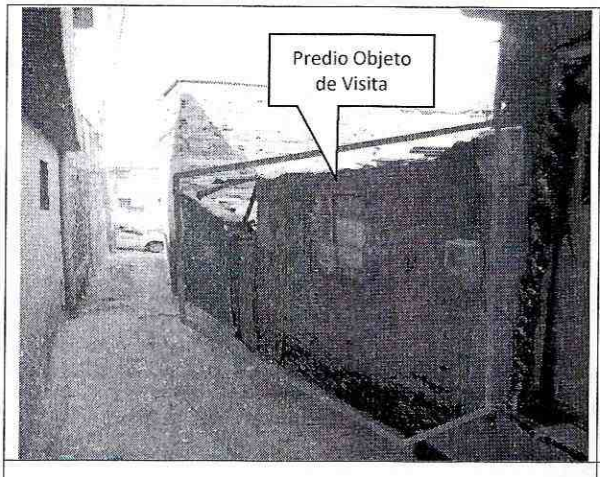
En el momento de la visita técnica al predio objeto del presente concepto técnico, se encontró construida una edificación de un (1) piso construida en sistema estructural tipo mampostería simple. En el predio no se observaron evidencias de afectación por procesos de remoción en masa de carácter local en su interior, ni de carácter general en la ladera o zonas aledañas al predio evaluado (Fotografías No 1 y 2).

Fotografía No. 1. En el predio objeto de consulta se encuentra construida una edificación de un (1) piso construida en mampostería simple.

Fotografía No. 2. El predio se encuentra en un sector consolidado con sistemas de recolección de aguas lluvias y sanitarias y vías principales pavimentadas.
