DIAGNÓSTICO TÉCNICO – DI-8652
SUBDIRECCIÓN DE ANÁLISIS DE RIESGOS Y EFECTOS DE CAMBIO CLIMÁTICO
COORDINACIÓN DE ASISTENCIA TÉCNICA
RADICADO IDIGER 2015ER17751
RADICADO IDIGER 2015ER17854
RADICADO IDIGER 2015ER19357

1. DATOS GENERALES DEL EVENTO

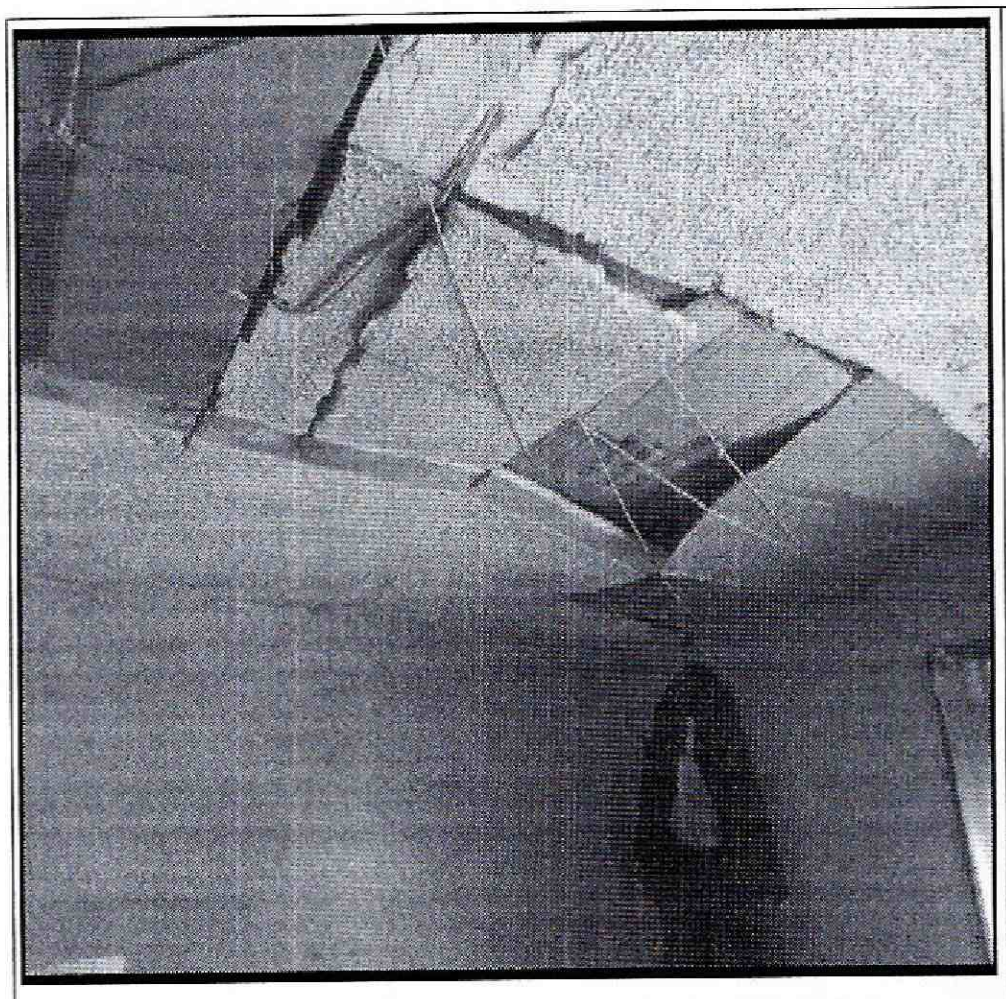
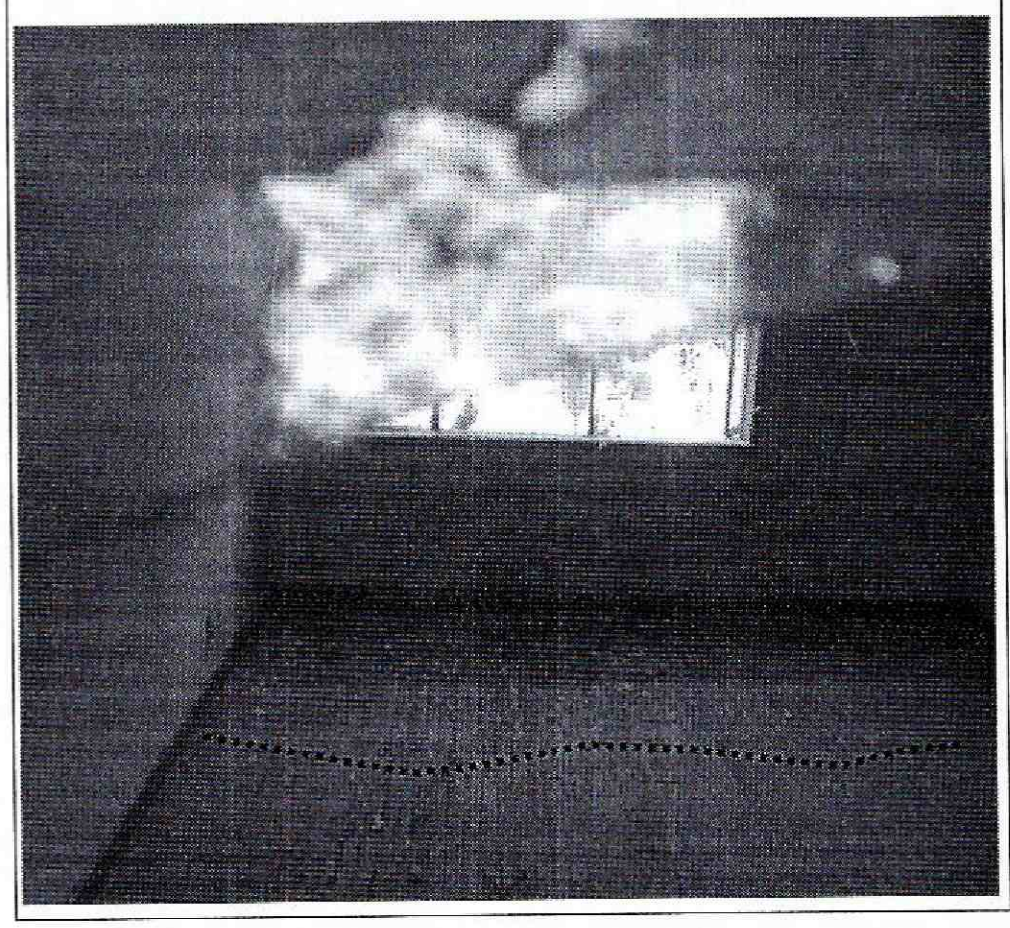
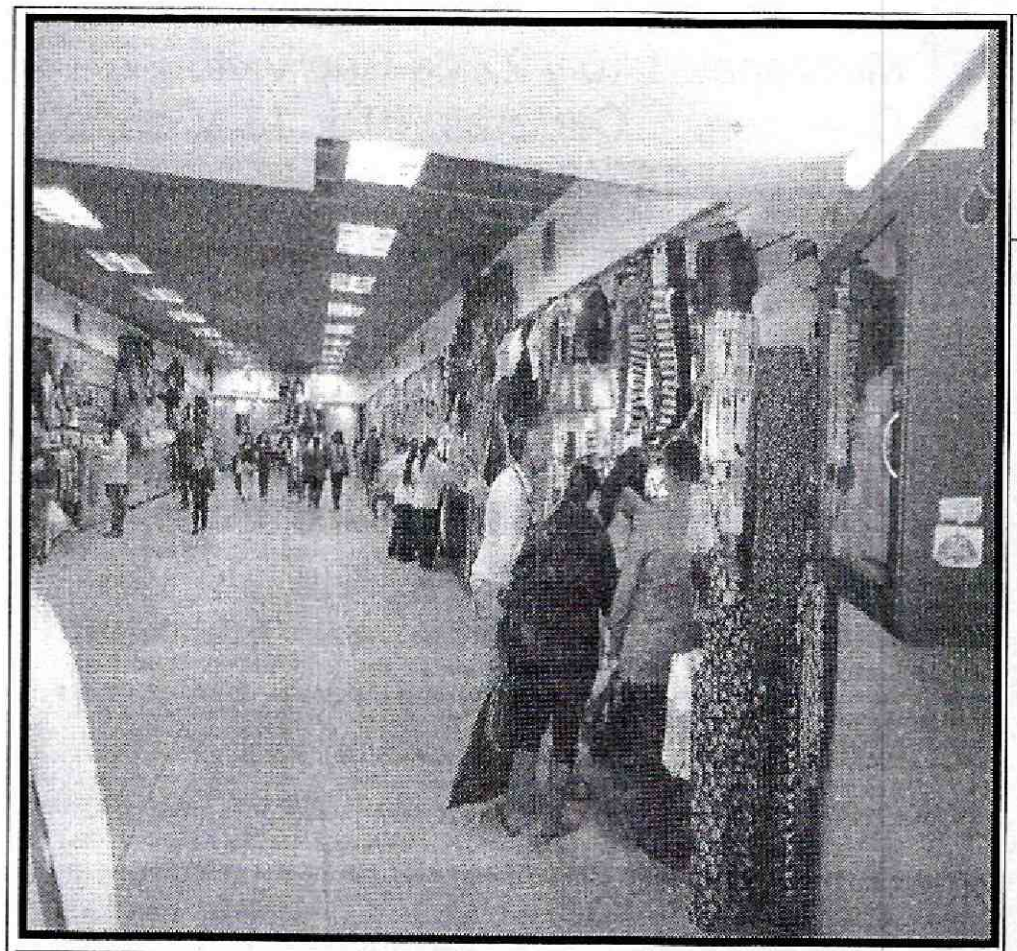
DATOS DEL PREDIO
Inmueble Navarro
Dirección: Carrera 11 No 11-73
Inspección: Desde el interior y exterior

El edificio Navarro comprende dos edificaciones (Norte y sur), ambas localizadas a la altura de la Carrera 10 con Calle 12 en la Localidad de Santa Fé. Las dos edificaciones son de 4 niveles, construidas basadas en un sistema estructural de muros de carga, con columnas de mampostería en el primer nivel y placas de entrepiso conformadas con elementos de madera y cielorraso en esterilla de guadua, a la que se adhiere una capa de mortero – barro.

A la edificación del costado Sur, que en la actualidad se encuentra sin funcionamiento, no se tuvo acceso, sin embargo, desde el exterior se evidencian desprendimientos parciales de la arcilla que conforman los mampuestos de fachada

La edificación del costado Norte, posee en el primer nivel, dos locales comerciales, cada uno con mezzanine y se encuentra desocupada y sin funcionamiento, del segundo al cuarto nivel. Al interior de la edificación desde el segundo nivel, se evidencian desprendimientos del acabado del cielorraso de los entrepisos tercero, cuarto y cubierta, quedando a la vista el mortero barro y la esterilla de guadua.

En varios lugares en donde se presentan los desprendimientos, se evidencia el mortero-barro con alto grado de deterioro, reflejado en su cuarteamiento y en la aparición de manchas color ocre en la superficie. Algunos de los cielorrasos están sostenidos por medio de cartones y cabuyas.

De manera generalizada, se evidencia alto grado de deterioro en los entrepisos, varios de ellos con hundimientos y vibraciones excesivas al caminar.

Dentro de las posibles causas del deterioro de los cielorrasos está la falta de mantenimiento a la largo de los años y el alto grado de humedad en que permanecen.

- La estabilidad y funcionalidad de los entrepisos de los niveles 2,3, 4 y de la cubierta de la edificación Norte del inmueble Navarro, localizado en el predio de la Carrera 11 No 11-73/ Calle 12 No 11-25/27, en el Sector Catastral Santa Inés de la Localidad de Santa Fé, se encuentra comprometida en la actualidad bajo cargas normales de servicio y ante cargas dinámicas tipo sismo, por la falta de mantenimiento, y por las humedades generalizadas que las afectan considerablemente.

- La estabilidad estructural de la edificación Norte del Edificio Navarro, emplazado en el predio de la Carrera 11 No 11-73/ Calle 12 No 11-25/27, en el Sector Catastral Santa Inés de la Localidad de Santa Fé, no se encuentra comprometida en la actualidad por las afectaciones evidenciadas de los entrepisos, ante la acción de cargas normales de servicio.

- Al responsable y/o responsables de la edificación Norte del inmueble Navarro, con excepción de los mezzanines de los locales comerciales, acatar la recomendación de restricción parcial de uso de los entrepisos 2, 3 y 4, hasta tanto se adelanten las acciones que garanticen la estabilidad de los entrepisos y cubierta.

- Al responsable y/o responsables de las edificaciones que conforman el inmueble Navarro, realizar un estudio detallado de patología y la vulnerabilidad sísmica, con el fin de establecer las medidas de mantenimiento y/o reforzamiento que puedan llegar a requerirse en las edificaciones, con el fin de retornar el buen funcionamiento de las mismas.

- Al responsable y/o responsables de las edificaciones que conforman el inmueble Navarro, implementar las recomendaciones derivadas del estudio de patología y análisis estructural, con el apoyo de personal idóneo, dado que de no ejecutarse acciones en el corto plazo, es posible que se presente avance en el deterioro de los elementos estructurales y no estructurales que las conforman.

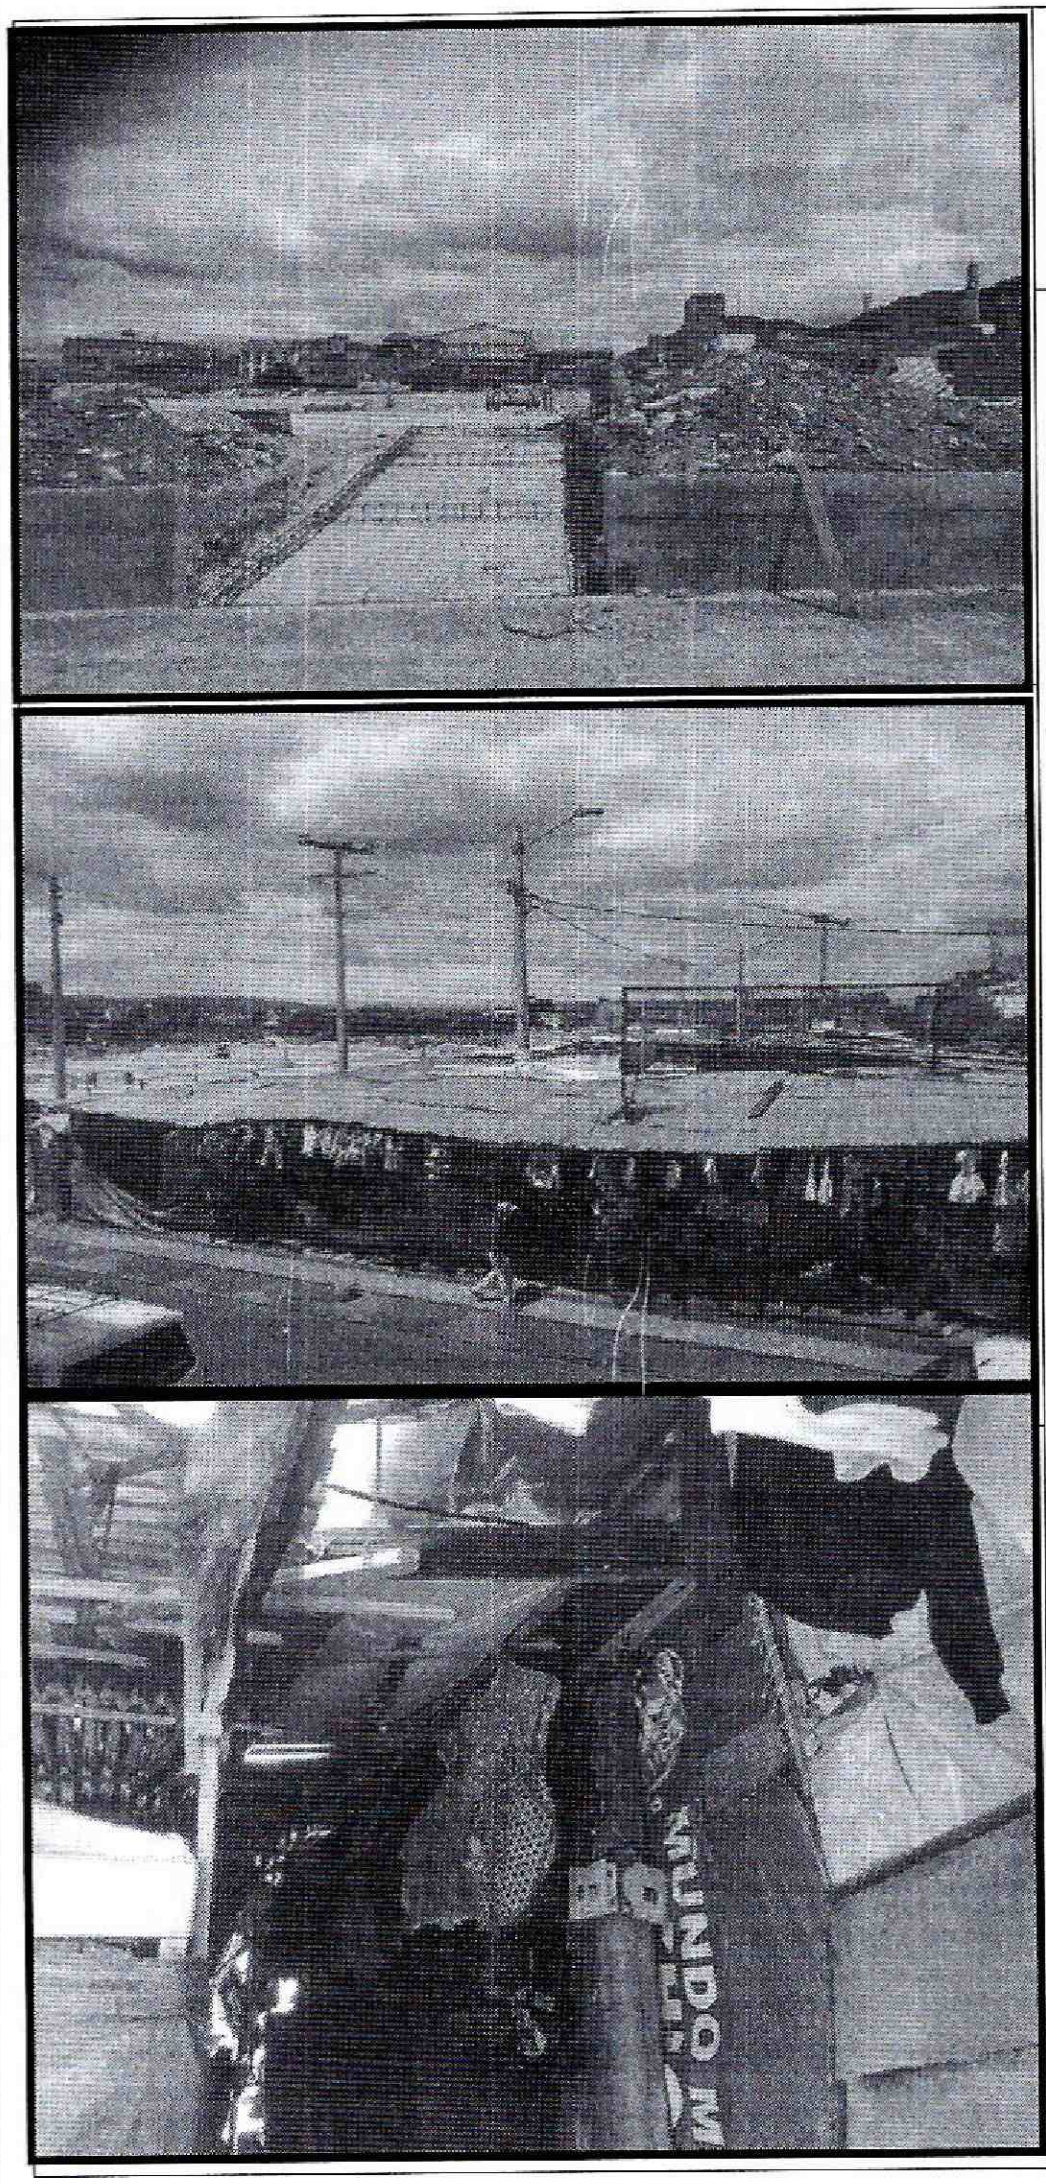
DATOS DEL PREDIO
Locales comerciales subterráneos.
Dirección: Calle 12 con Carrera 10 A
Inspección: Desde el interior y exterior

En el pasadizo subterráneo localizado bajo el cruce de la Carrera 10 con la Calle 12, en el Sector Catastral La Capuchina de la Localidad de Santa Fé se encuentran locales comerciales, los cuales están conformados por una estructura de vigas y columnas metálicas. No se evidenciaron afectaciones en la estructura de los mismos que comprometan la estabilidad estructural en la actualidad, ante cartas normales de servicio

- La estabilidad estructural de los Locales Comerciales Subterráneos, ubicados en la Calle 12 con Carrera 10 A, en el Sector Catastral la Capuchina de la Localidad de Santa Fé, no se encuentra comprometida en la actualidad, ante la acción de cargas normales de servicio.

- Al Instituto para la economía social – IPES, identificar al responsable y/o responsables de los locales comerciales subterráneos, ubicados en la Calle 12 con Carrera 10 A, en el Sector Catastral la Capuchina de la Localidad de Santa Fé, para que realicen un seguimiento permanente de las condiciones de estabilidad del pasadizo así como de los locales comerciales y del terreno en general e informar a esta entidad si se presentan cambios importantes que alteren o modifiquen de manera significativa la estabilidad del mismo.
