DIAGNÓSTICO TÉCNICO - DI No. 6283
SUBDIRECCIÓN DE EMERGENCIAS
COORDINACIÓN DE ASISTENCIA TECNICA
EVENTO No. 454914

DIRECCIÓN	Carrera 27 B No. 72 D 23 Sur Manzana 20 - Lote 24 (SDP) Manzana 20 - Lote 22 (UAECD)	ÁREA DIRECTA				0.01 Ha			
BARRIO	Bella Flor	POBLACIÓN ATENDIDA				10			
UPZ	67 - Lucero	FAMILIAS	3	ADULTOS	6	NIÑOS	4		
LOCALIDAD	19 - Ciudad Bolívar	PREDIOS EVALUADOS		1					
CHIP	AAA0147EZNX	Oficio Remisorio		CR-15282

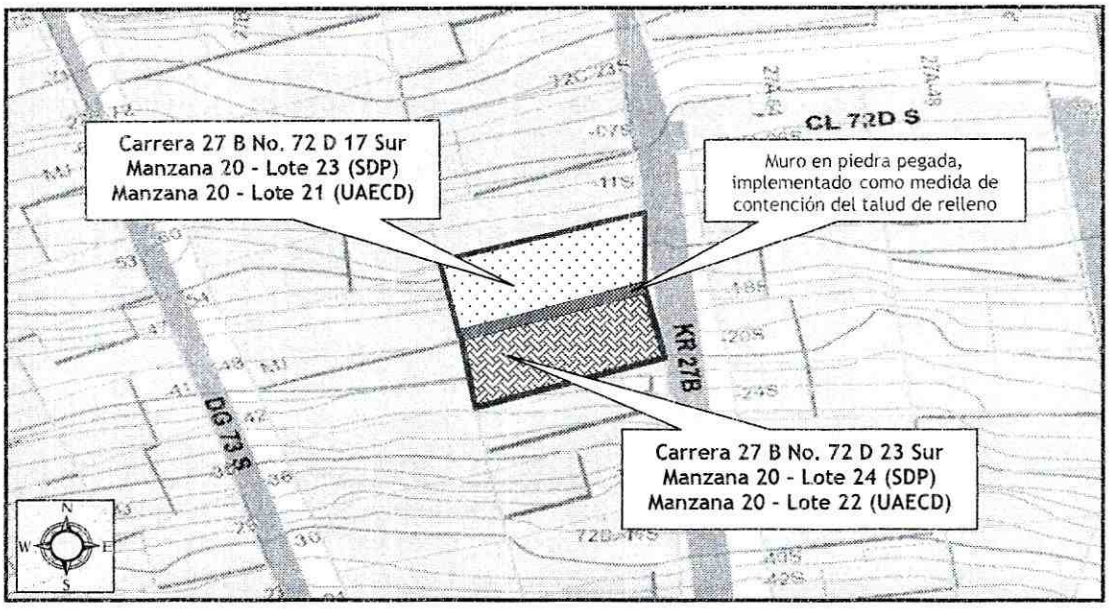
Se presenta deformación, humedad, perdida de verticalidad y fisuramiento considerable en un muro de piedra pegada, implementado como medida de contención de un talud de relleno, de aproximadamente 2.10 m de altura y 12 m de longitud y parcialmente confinado mediante algunos elementos estructurales tipo columnas, el cual presenta aberturas cercanas entre los 1.5 y 3 cm y longitudes entre los 3.20 y 4.50 m de tendencia horizontal, realizado de manera antrópica y antitécnica posiblemente para la nivelación y adecuación del terreno donde esta cimentado el predio de la Carrera 27 B No. 72 D 23 Sur Manzana 20 - Lote 24 (SDP), Manzana 20 - Lote 22 (UAECD), del Barrio Bella Flor de la Localidad de Ciudad Bolívar. Así mismo, dicho muro de contención carece de sistemas para el manejo del drenaje de las aguas de escorrentía subsuperficial, y al no ser una estructura monolítica, pudiera no ser una medida adecuada de contención para soportar los empujes ejercidos por el terreno y la sobrecarga ejercida por la estructura que se emplaza sobre el mismo, haciendo la vivienda vulnerable ante la acción de cargas normales de servicio y ante la acción de cargas dinámicas (sismos u otros), situación de riesgo que podría verse potencializada por las fuertes precipitaciones que se presentan en el sector, lo que ocasionaría una afectación directa sobre la estructura que conforma la vivienda, comprometiendo la estabilidad y habitabilidad de la misma, en donde habita la señora Raquel Pérez Guerrero y su familia, razón por la cual se recomendó evacuar la vivienda, mediante Acta 2617 del 7 de Diciembre de 2011 (Ver Tabla No. 2) (Ver Figura No. 3) (Ver Fotografía No. 1 y 2).

Figura No. 2. Localización del predio y del muro de contención evaluado s en Atención al Evento de Emergencia 454914 del 7 de Diciembre de 2011 del Barrio Bella Flor de la Localidad de Ciudad Bolívar.

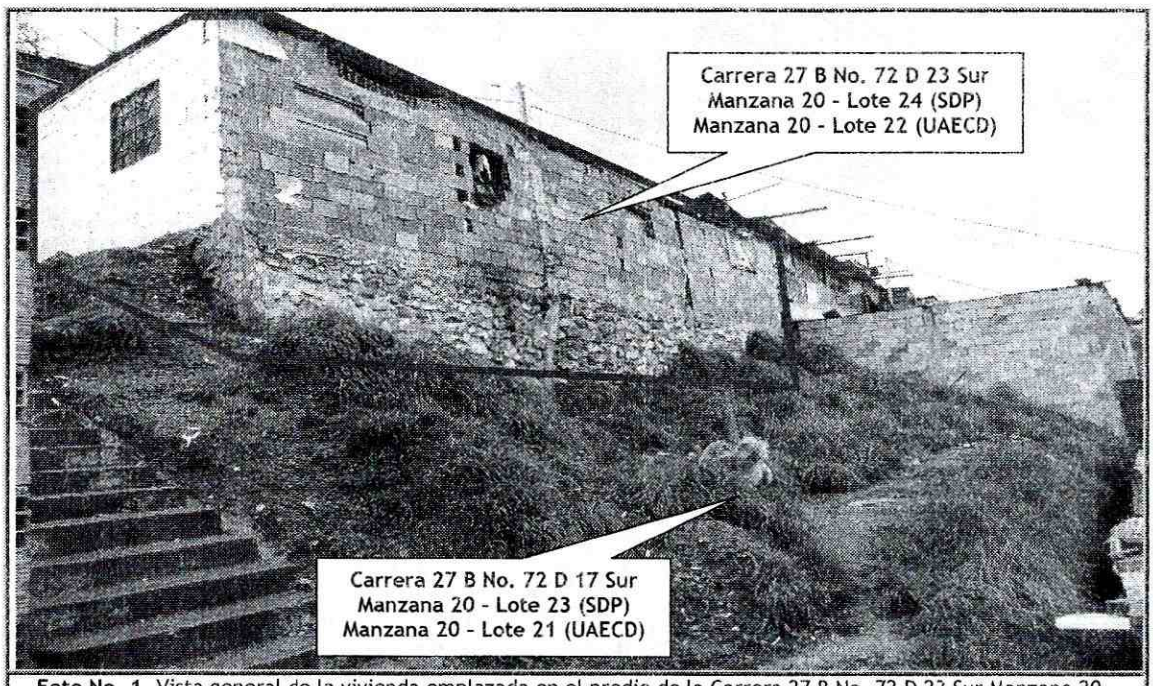
Foto No. 1. Vista general de la vivienda emplazada en el predio de la Carrera 27 B No. 72 D 23 Sur Manzana 20 - Lote 24 (SDP), Manzana 20 - Lote 22 (UAECD) del Barrio Bella Flor de la Localidad de Ciudad Bolívar.

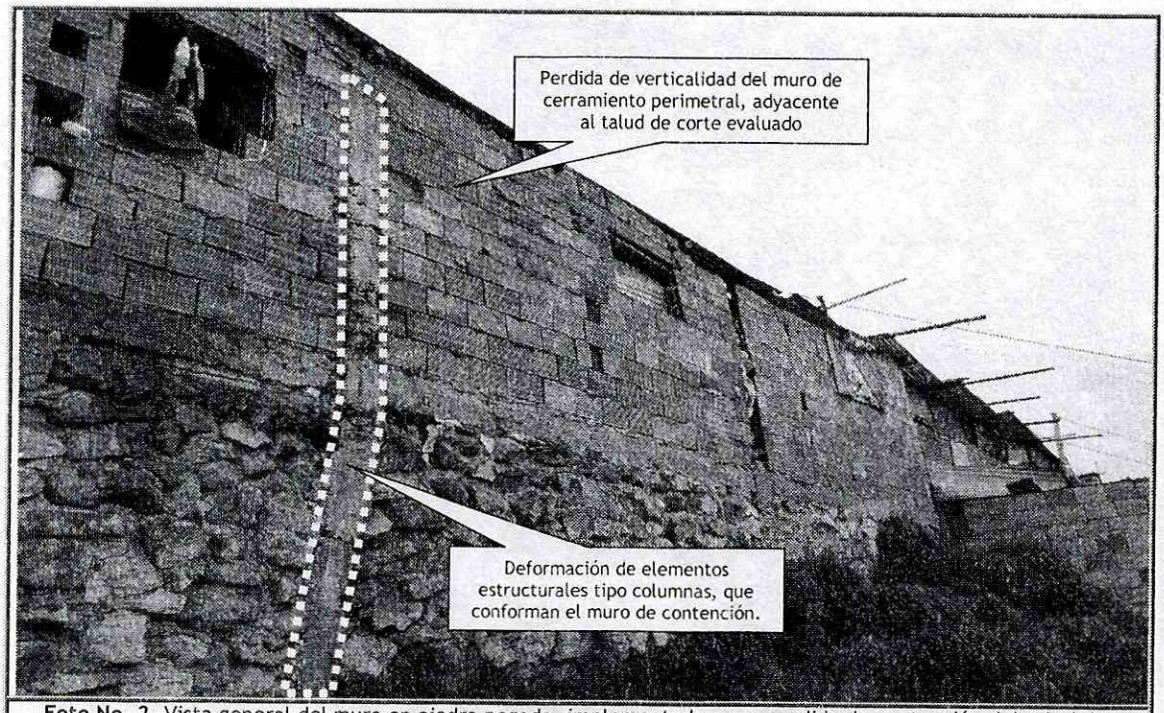
Entre las posibles causas por las cuales se presenta la deformación, humedad, perdida de verticalidad y fisuramiento considerable en el muro de contención localizado hacia el costado occidental del predio de la Carrera 27 B No. 72 D 23 Sur Manzana 20 - Lote 24 (SDP), Manzana 20 - Lote 22 (UAECD), del Barrio Bella Flor de la Localidad de Ciudad Bolívar, se encuentran las deficiencias constructivas relacionadas principalmente con la ausencia de adecuados elementos estructurales de confinamiento y amarre tipo vigas y columnas, la intervención antrópica y antitécnica del mismo y la ausencia de sistemas de drenaje para el manejo de las aguas de escorrentía subsuperficial.

Foto No. 2. Vista general del muro en piedra pegada, implementado como medida de contención del talud de relleno, realizado posiblemente para la nivelación y adecuación del terreno donde esta cimentado el predio de la Carrera 27 B No. 72 D 23 Sur Manzana 20 - Lote 24 (SDP), Manzana 20 - Lote 22 (UAECD) del Barrio Bella Flor.

- A los habitantes y/o responsable del predio localizado en la Carrera 27 B No. 72 D 23 Sur Manzana 20 - Lote 24 (SDP), Manzana 20 - Lote 22 (UAECD), del Barrio Bella Flor de la Localidad de Ciudad Bolívar, mantener evacuada la vivienda, hasta tanto se garanticen condiciones de estabilidad y/o de contención del talud de relleno evaluado, así como las condiciones de seguridad y habitabilidad de la misma.

- En el caso de no existir restricciones y/o condicionamientos al uso del suelo para el predio de la Carrera 27 B No. 72 D 23 Sur Manzana 20 - Lote 24 (SDP), Manzana 20 - Lote 22 (UAECD), del Barrio Bella Flor de la Localidad de Ciudad Bolívar, se recomienda a los responsables de dicho predio implementar adecuadas medidas de estabilización y/o de contención del talud de relleno evaluado, realizado posiblemente para el emplazamiento de la vivienda, con el apoyo de personal idóneo, mediante la implementación de obras de protección geotécnica, las cuales deberán contar con sistemas de drenaje para el manejo de las aguas de escorrentía subsuperficial, de acuerdo con la normatividad vigente para el sector, para lo cual se deben tramitar los permisos y licencias respectivos, con el fin de garantizar la estabilidad del mismo.

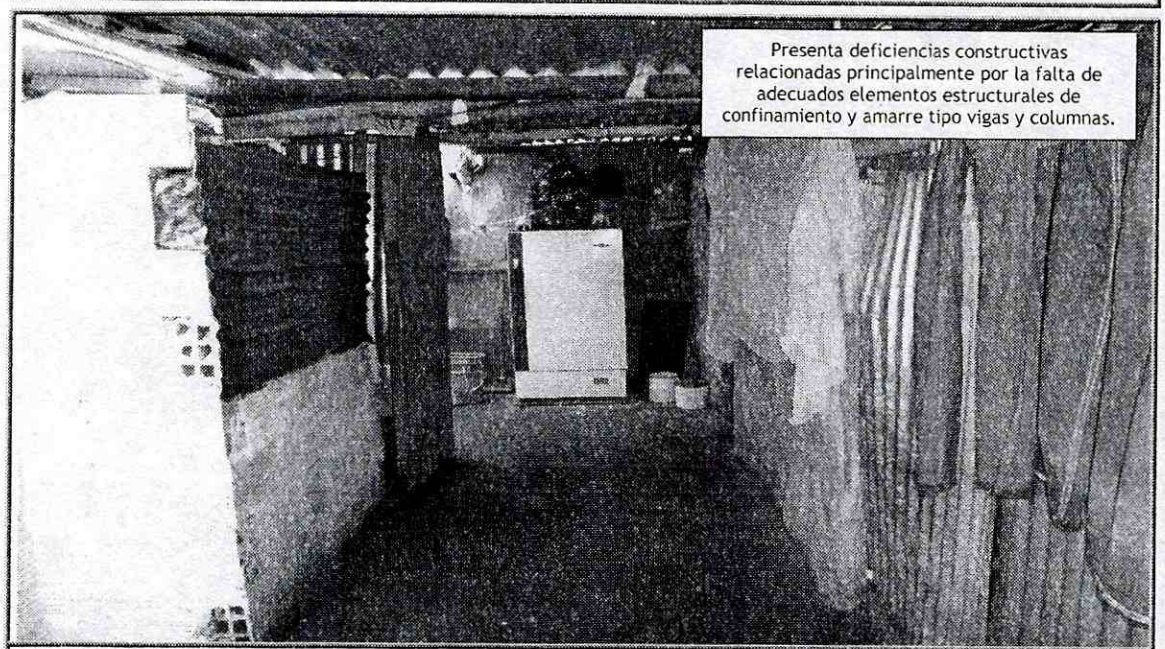
Durante la inspección visual realizada al predio de la Carrera 27 B No. 72 D 23 Sur Manzana 20 - Lote 24 (SDP), Manzana 20 - Lote 22 (UAECD), del Barrio Bella Flor de la Localidad de Ciudad Bolívar, se identificó una vivienda de un (1) nivel acomodada a la topografía de una ladera de pendiente alta ($\beta \approx 40°$), construida en mampostería parcialmente confinada y materiales de recuperación tipo laminas metálicas y plásticos, con placa de contrapiso en concreto y cubierta liviana en teja de zinc, soportada por un entramado en madera que a su vez descansa sobre los elementos de cerramiento perimetral de la misma. Así mismo, la estructura evidencia deficiencias constructivas relacionadas principalmente con la ausencia de adecuados elementos estructurales de confinamiento y amarre tipo vigas y columnas, así como las deficiencias constructivas relacionadas por el tipo de materiales implementados en su construcción, haciéndola vulnerable ante la acción de cargas dinámicas (sismo u otros) (Ver Fotografías No. 3 y 4).

Foto No. 3. Vista al interior de la vivienda emplazada en el predio de la Carrera 27 B No. 72 D 23 Sur Manzana 20 - Lote 24 (SDP), Manzana 20 - Lote 22 (UAECD) del Barrio Bella Flor de la Localidad de Ciudad Bolívar

- En el caso de no existir restricciones y/o condicionamientos al uso del suelo para el predio de la Carrera 27 B No. 72 D 23 Sur Manzana 20 - Lote 24 (SDP), Manzana 20 - Lote 22 (UAECD), del Barrio Bella Flor de la Localidad de Ciudad Bolívar, se recomienda a los responsable de la vivienda, implementar acciones para el mantenimiento, reforzamiento y mejoramiento de la calidad de la

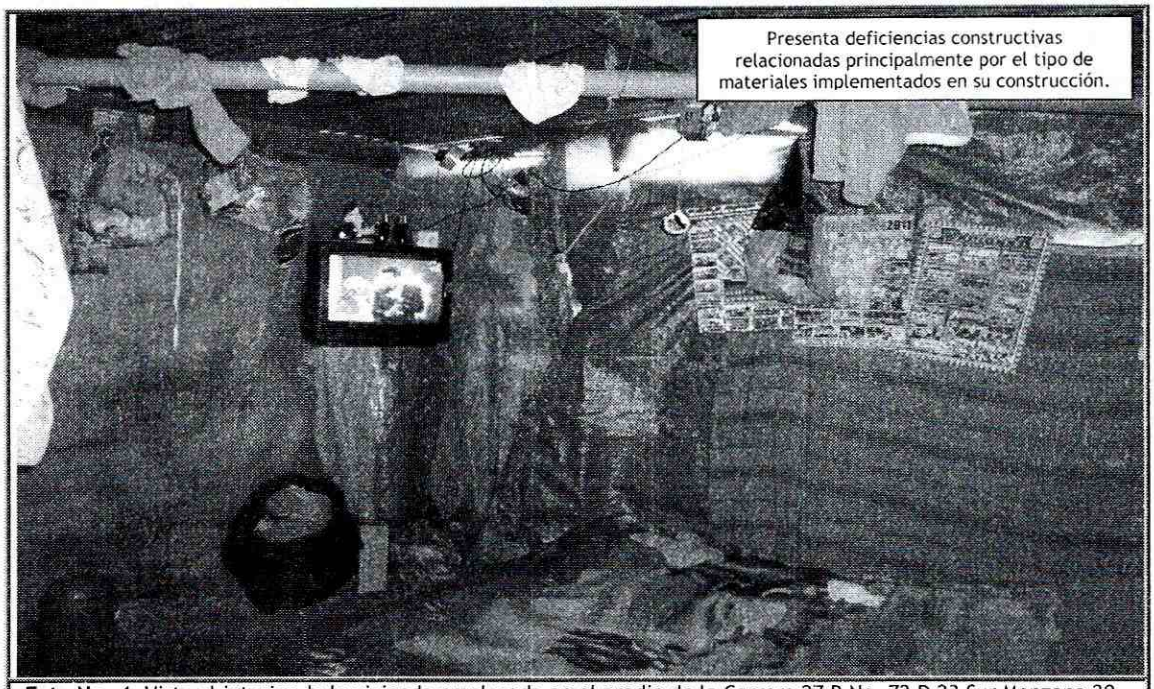
Foto No. 4. Vista al interior de la vivienda emplazada en el predio de la Carrera 27 B No. 72 D 23 Sur Manzana 20 - Lote 24 (SDP), Manzana 20 - Lote 22 (UAECD) del Barrio Bella Flor de la Localidad de Ciudad Bolívar

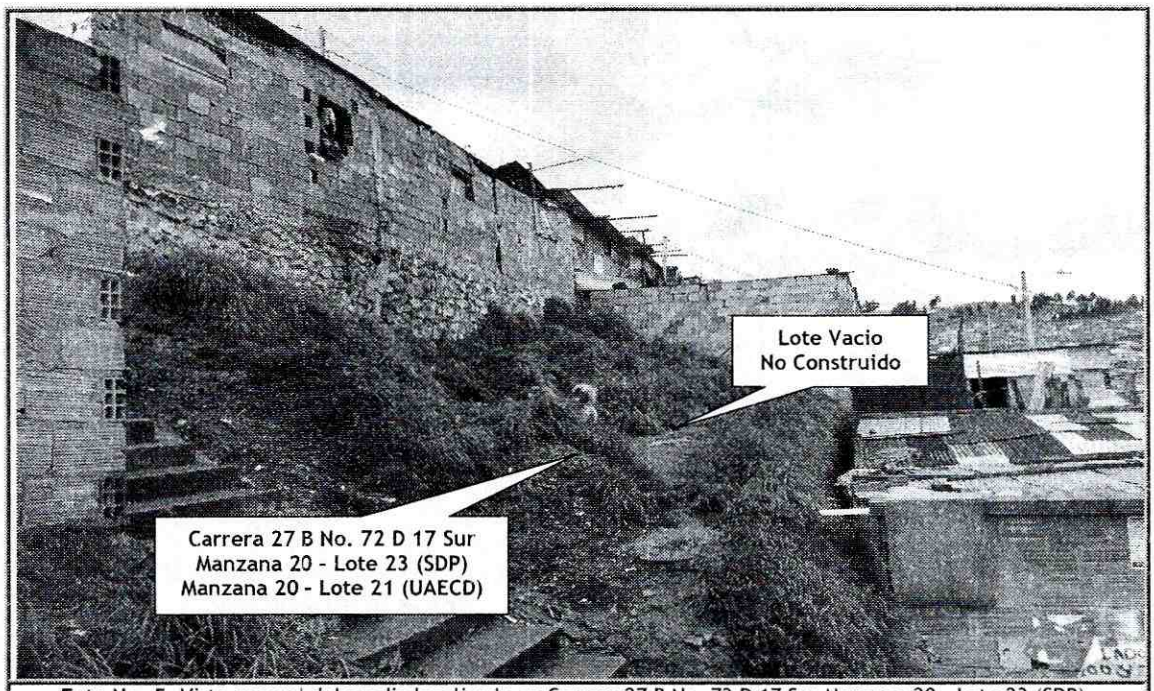
Adicionalmente, durante la inspección visual realizada al predio de la Carrera 27 B No. 72 D 23 Sur Manzana 20 - Lote 24 (SDP), Manzana 20 - Lote 22 (UAECD), del Barrio Bella Flor de la Localidad de Ciudad Bolívar, se observó hacia la parte baja del muro de contención anteriormente descrito, un predio vacio y referenciado con nomenclatura Carrera 27 B No. 72 D 17 Sur de la Manzana 20 - Lote 23 (SDP), Manzana 20 - Lote 21 (UAECD), en el cual no se evidenciaron procesos de remoción en masa de carácter general o local que comprometan en la actualidad la estabilidad del mismo (Ver Fotografía No. 5).

Foto No. 5. Vista general del predio localizado en Carrera 27 B No. 72 D 17 Sur Manzana 20 - Lote 23 (SDP), Manzana 20 - Lote 21 (UAECD) del Barrio Bella Flor de la Localidad de Ciudad Bolívar.
