DIAGNÓSTICO TÉCNICO – DI No.18881
SUBDIRECCIÓN DE ANÁLISIS DE RIESGOS Y EFECTOS DE CAMBIO CLIMÁTICO
GRUPO ASISTENCIA TÉCNICA
RADICADO 2023ER7001 Y EVENTO SIRE No.5414819

DIRECCIÓN:	Carrera 2 A Este No.01-46	**COORDENADAS ÁREA INSPECCIONADA**			X_1:100127.25 Y_1:98329.60 X_2:100124.23 Y_2:98324.50 X_3:100135.32 Y_3:98318.99 X_4:100138.08 Y_4:98324.32		
SECTOR CATASTRAL:	Gran Colombia	**ÁREA DIRECTA AFECTADA:**			50 m²		
UPZ:	96-Lourdes	**POBLACIÓN ATENDIDA:**			2		
LOCALIDAD:	03-Santa Fe	**FAMILIAS**	1	**ADULTOS**	2	**MENORES**	0
CHIP:	AAA0033WMSK	**PREDIOS EVALUADOS**			1		
ÁREA INSPECCIONADA:	73,6 m²	**DOCUMENTO REMISORIO**			CR-47830

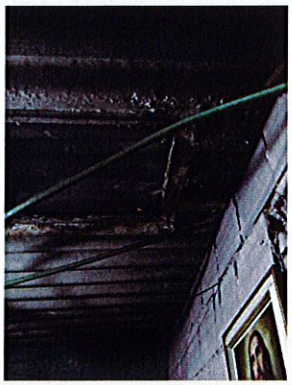
El predio evaluado corresponde a una construcción de un (01) nivel, en mampostería simple y cubierta en teja de zinc y plásticas soportada sobre elementos en madera, de uso residencial, (Ver fotografías 1 y 2). La inspección visual se adelanta en compañía de la señora Concepción Romero quien es una de las encargadas del predio. Se observan fuertes daños en las tejas de cubierta correspondientes a pérdida de algunas tejas, deformaciones y algunos agujeros, asimismo, se evidencia humedades, deformaciones y desintegración de los elementos en madera que soportan la cubierta en gran parte

de la vivienda, (Ver fotografías 3 a la 6). Adicionalmente, se identifican filtraciones de agua al interior del predio y manchas de humedad acompañadas con algunos hongos localizadas en muros interiores y perimetrales, (Ver fotografías 7 y 8).

Fotografía 1 y 2. Fachada predio evaluado.

Fotografía 3 y 4. Daños en cubierta predio evaluado.

- La estabilidad estructural, funcionalidad y habitabilidad de la construcción emplazada en el predio de la Carrera 2 A Este No.01-46, en el Barrio Gran Colombia El Triunfo de la Localidad de Santa Fe, actualmente se encuentran comprometidas debido a las fuertes afectaciones que se evidencian en la cubierta y elementos de soporte de la misma. Se desconoce el comportamiento de la construcción ante cargas dinámicas (sismo).

- A los responsables, propietarios y/o encargados de la construcción emplazada en el predio de la Carrera 2 A Este No.01-46, en el Barrio Gran Colombia de la Localidad de Santa Fe, se recomienda acatar la recomendación de evacuación del predio, hasta tanto se implementen las acciones que garanticen la estabilidad y seguridad de la cubierta y elementos de soporte de la vivienda.

- A los responsables, propietarios y/o encargados de la construcción emplazada en el predio de la Carrera 2 A Este No.01-46, en el Barrio Gran Colombia de la Localidad de Santa Fe, se recomienda conforme a lo dispuesto en el Código de Construcción para Bogotá D.C. (Acuerdo 20 de 1995), donde se establece que es obligación de los propietarios y/o responsables del inmueble, por lo que se recomienda adelantar las acciones de intervención de los daños identificados y mantenimiento general del inmueble, con el fin de que se garantice el buen comportamiento de la estructura durante su vida útil. Es importante mencionar que todas las acciones de reparación y/o intervención deberán de ser adelantadas garantizando que se cumplan con los requisitos establecidos en la normativa vigente (NSR-10), con el apoyo de personal idóneo; para la cual se deben tramitar los permisos y licencias respectivas.

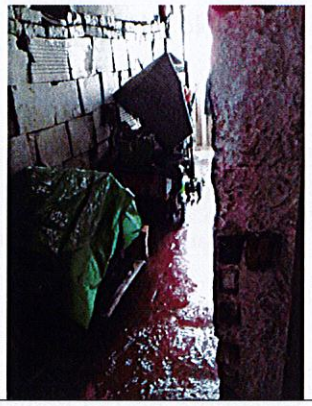
Los daños identificados en el predio evaluado posiblemente se encuentran relacionados con deficiencias constructivas y ausencia de mantenimiento.

Fotografía 5 y 6. Daños en cubierta predio evaluado.

Fotografía 7. Filtraciones al interior del predio evaluado.

Fotografía 8. Manchas de humedad en muros interiores y perimetrales predio evaluado.
