DIAGNÓSTICO TÉCNICO – DI-15774
SUBDIRECCIÓN DE ANÁLISIS DE RIESGOS Y EFECTOS DEL CAMBIO CLIMÁTICO
GRUPO ASISTENCIA TÉCNICA
EVENTO SIRE No. 5377928
RADICADOS IDIGER No. 2021ER7590 Y 2021ER7643

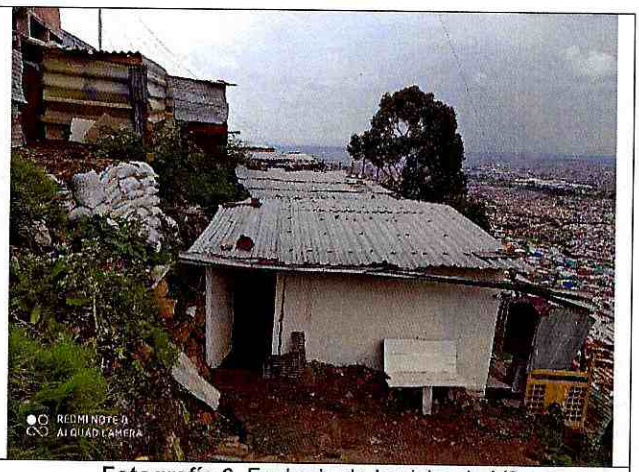
Fotografía 5. Fachada de la vivienda V2

- Al responsable y/o responsables de la vivienda V2, emplazada al nororiente del predio de la CL 71 B Sur # 23 – 6 (predio P1), Barrio Los Alpes, Localidad Ciudad Bolívar, acoger la recomendación de evacuación de este inmueble.

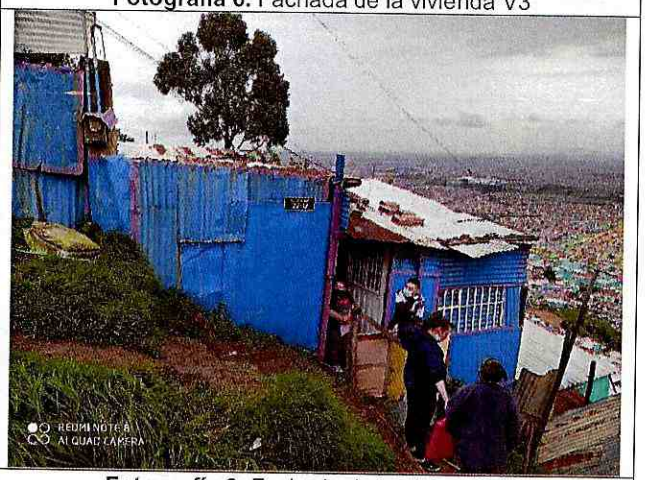
Fotografía 6. Fachada de la vivienda V3

- Al responsable y/o responsables de la vivienda V3, emplazada en el predio de la CL 71 B SUR # 22 - 22 (predio P2), Barrio Los Alpes, Localidad Ciudad Bolívar, acoger la recomendación de evacuación de este inmueble, hasta tanto se adelanten las acciones que garanticen condiciones de estabilidad y habitabilidad.

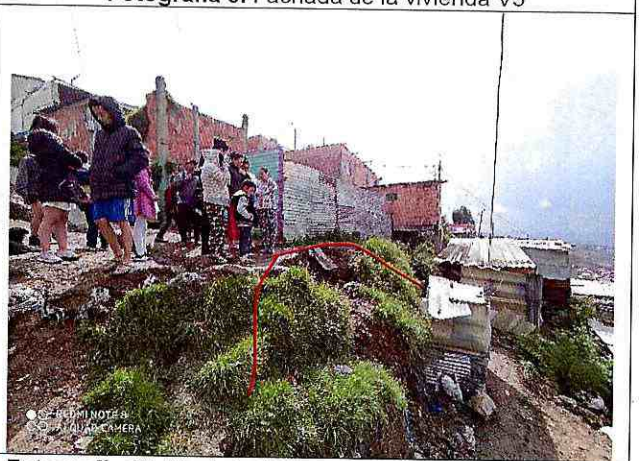
Fotografía 8. Fachada de la vivienda V5

- Al responsable y/o responsables de la vivienda V5, emplazada en el predio de la CL 71 B Sur # 22 - 12 (predio P4), Barrio Los Alpes, Localidad Ciudad Bolívar, acoger la recomendación de evacuación de este inmueble, hasta tanto se adelanten las acciones que garanticen condiciones de estabilidad y habitabilidad.

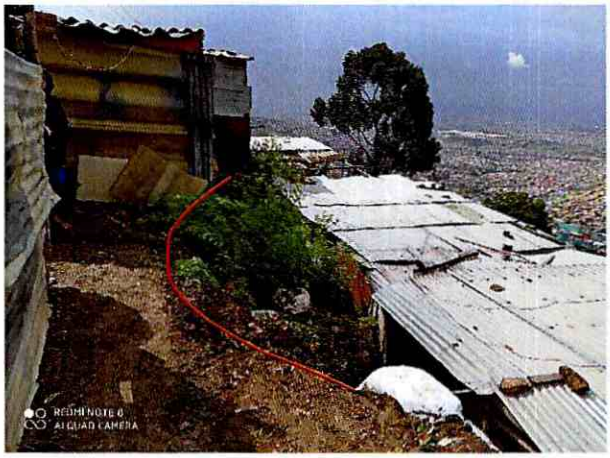
Fotografía 10. Movimiento en masa en talud de corte para emplazamiento de vivienda V2

- Avance en el movimiento en masa local identificado en la parte alta del talud de corte realizado para el emplazamiento de la vivienda V2, que podría afectar directamente el suelo de soporte de la vivienda V1.

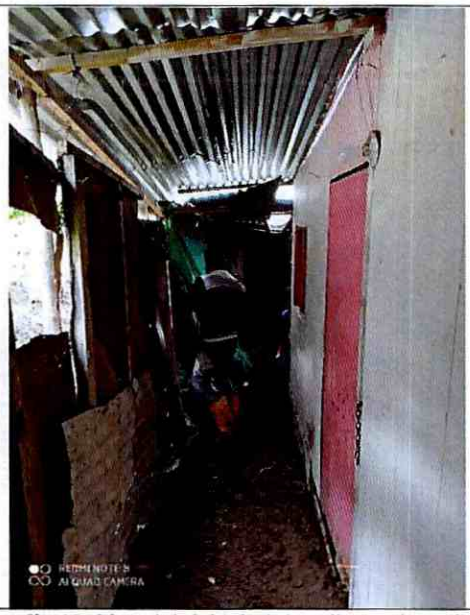
Fotografía 11. Desprendimiento en talud de relleno sobre el que se emplaza la vivienda V2

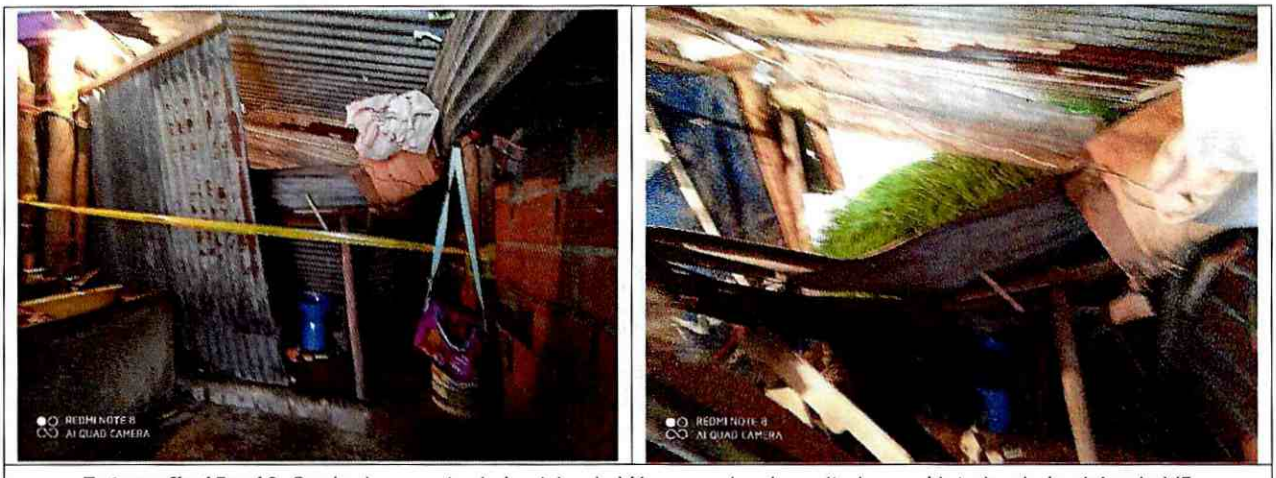
Fotografía 15 y 16. Suelo de soporte de la vivienda V4 que se ha depositado en el interior de la vivienda V5
