DIAGNÓSTICO TÉCNICO – DI No. 16153
SUBDIRECCIÓN DE ANÁLISIS DE RIESGOS Y EFECTOS DE CAMBIO CLIMÁTICO
GRUPO ASISTENCIA TÉCNICA
RADICADO IDIGER 2021ER9711

DIRECCIÓN:	Calle 139 No. 99-30	**COORDENADAS AREA INSPECCIONADA**			X_1: 98378.54 Y_1: 115852.32 X_2: 98408.17 Y_2: 115921.11 X_3: 98369.28 Y_3: 115941.74 X_4: 98346.52 Y_4: 115897.03 X_5: 98363.19 Y_5: 115888.56 X_6: 98350.23 Y_6: 115863.43		
SECTOR CATASTRAL:	Las Flores	**ÁREA DIRECTA AFECTADA:**			0m²		
UPZ:	28- El Rincón	**POBLACIÓN ATENDIDA:**			500		
LOCALIDAD:	11-Suba	**FAMILIAS**	134	**ADULTOS**	470	**MENORES**	30
CHIP:	AAA0228WSAF	**PREDIOS EVALUADOS**			1		
AREA INSPECCIONADA:	1308m²	**DOCUMENTO REMISORIO**			CR-41099

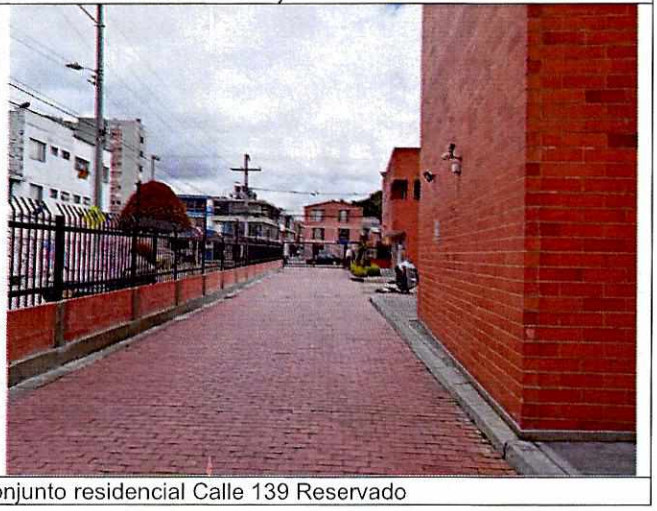
El predio evaluado corresponde al Conjunto Residencial Calle 139 Reservado, conformado por seis (06) torres de seis (06) niveles de uso residencial, construido hace aproximadamente 11 años bajo un sistema estructural de muros de carga en mampostería reforzada y placa de entrepiso en losa maciza en concreto reforzado (ver fotografía 3). La comunidad manifiesta su preocupación por presuntos asentamientos que se han presentado en las edificaciones.

Fotografía 3. Vista general del predio de la Calle 139 No. 99-30
