1.1 CONCEPTO TÉCNICO No. CT:	**7223**
1.2 ÁREA:	Análisis y Mitigación del Riesgo
1.3 COORDINACIÓN:	Estudios y Conceptos Técnico
1.4 REFERENCIA CRUZADA RADICADO FOPAE:	2013ER24635
1.5 RESPUESTA OFICIAL No.	RO-68069

2.1 SOLICITANTE:	Curaduría Urbana # 2
2.2 PROYECTO:	Casa Unifamiliar
2.3 LOCALIDAD:	19. Ciudad Bolívar
2.4 UPZ:	67. Lucero
2.5 BARRIO O SECTOR CATASTRAL:	Estrella del Sur
2.6 DIRECCIÓN:	Calle 73 Sur 18B-70 (*)
2.7 CHIP:	AAA0026MFUH (*)
2.8 MANZANA CATASTRAL:	61
2.9 PREDIO CATASTRAL:	01
2.10 ÁREA (Ha):	0.0072 (*)
2.11 FECHA DE VISITA:	Enero 15 de 2014

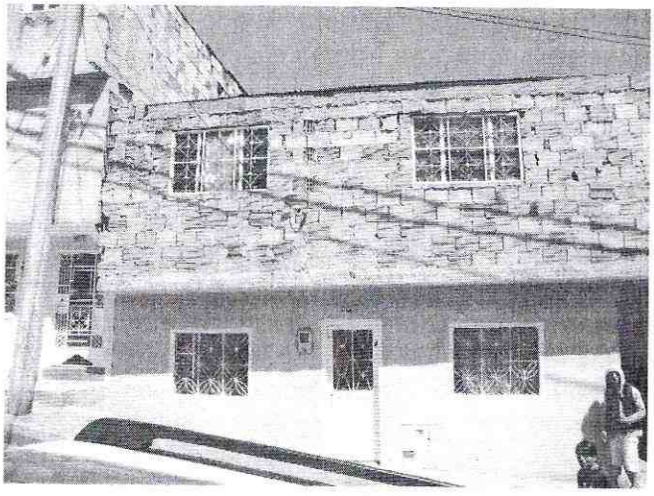
La zona de interés cuenta con un uso de suelo urbano, que corresponde a un sector consolidado con densidad de construcción alta principalmente residencial, en un terreno con pendiente media, contando con vías principales pavimentadas y sistemas de recolección de aguas lluvias y aguas residuales. En el sector se encuentran edificaciones hasta de tres (3) niveles de altura, las cuales cuentan con varios sistemas estructurales entre los que se destacan mampostería parcialmente confinada y mampostería simple, en el momento de la verificación técnica adelantada, las edificaciones de la zona no evidenciaban daños o patologías que permitan identificar o definir la presencia de procesos de remoción en masa en el área del proyecto (Fotografía 1 y 2).

emplaza una edificación de dos (2) niveles, concebida en mampostería parcialmente confinada por columnas en concreto, la cual tampoco refleja afectaciones por procesos de remoción en masa de carácter local y/o general, ya que no se encontraron evidencias de ellos en la zona de influencia del proyecto. A pesar de lo anterior, se advierte que cualquier intervención que se realice, debe tener en cuenta la presencia de la infraestructura aledaña, por lo que el responsable del proyecto debe garantizar en todo momento la estabilidad general del lote y su entorno, lo anterior enmarcado en los Artículos 15 y 16 del Decreto 332 de 2004.

Foto 1. Predio en donde se desarrollará el proyecto Casa Unifamiliar ubicado en el predio de la Calle 73 Sur 18B-70, de la Localidad de Ciudad Bolívar

Foto 2. Vista del sector donde se localiza el proyecto de la Calle 73 Sur 18B-70.

Finalmente, y considerando que en la visita de campo efectuada al predio de la Calle 73 Sur 18B-70, se encontró construida una edificación que posiblemente se ajusta a la descripción del proyecto a desarrollar (Fotografías 1 y 2), incluida en el formato de solicitud GPR-F-03 enviado por la Curaduría Urbana # 2; se recomienda a la Alcaldía Local de Ciudad Bolívar, verificar si se ha cometido alguna infracción urbanística para que
