DIAGNÓSTICO TÉCNICO – DI-14515
SUBDIRECCIÓN DE ANÁLISIS DE RIESGOS Y EFECTOS DEL CAMBIO CLIMÁTICO
GRUPO ASISTENCIA TÉCNICA
RADICADO 2020ER1633

ATENDIÓ: Iván Camilo Ibagos Vargas				**SOLICITANTE: Subdirección para el Manejo de Desastres UNGRD**
CAT	05	**MÓVIL:**	CON	
FECHA:	12 de Febrero de 2020	**HORA:**	14:00	**VIGENCIA:** Temporal mientras no se modifiquen significativamente las condiciones físicas del sector

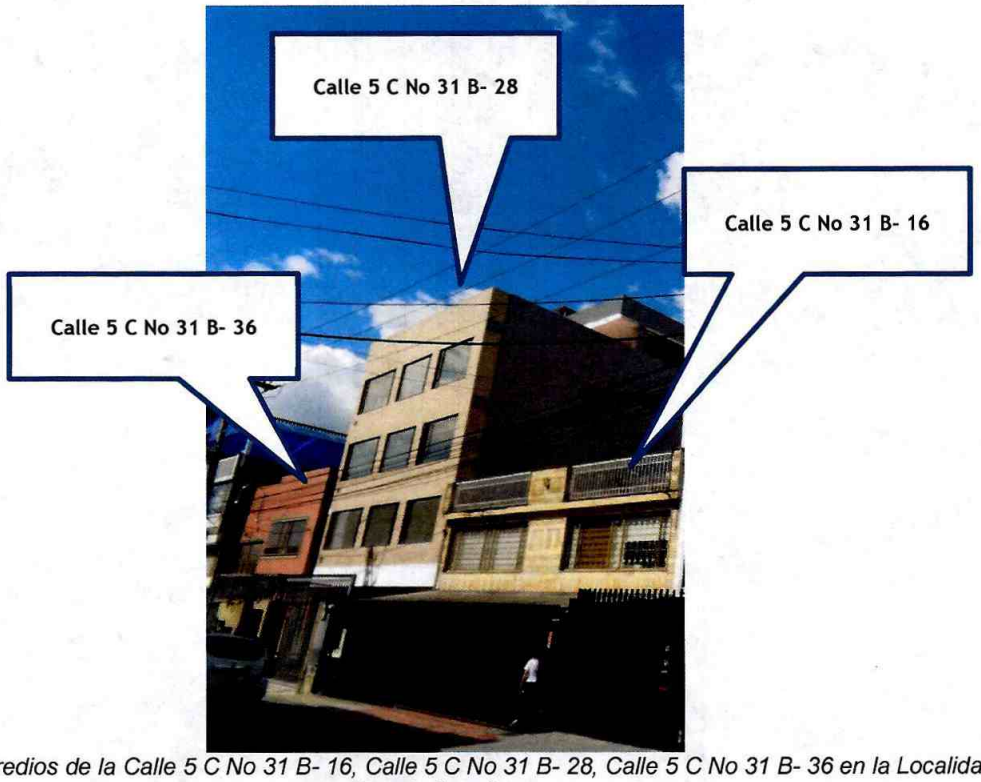
Fotografía 1. *Predios de la Calle 5 C No 31 B- 16, Calle 5 C No 31 B- 28, Calle 5 C No 31 B- 36 en la Localidad de Puente Aranda.*

En el predio de la Calle 5 C No 31 B - 16, se emplaza la edificación de 2 niveles construida hace más de 20 años cuya conformación estructural está basada aparentemente en muros de carga con algunas columnas y vigas en algunos sectores. La edificación colinda hacia el costado occidental con el predio de la Calle 5 C No 31 B-28 que corresponde una construcción de una edificación de 5 niveles actualmente en la fase de acabados. La nueva edificación colinda a su vez hacia el costado occidental con el predio de la Calle 5 C No 31 B - 36 en donde se emplaza una edificación de un nivel (Ver Fotografía 1).

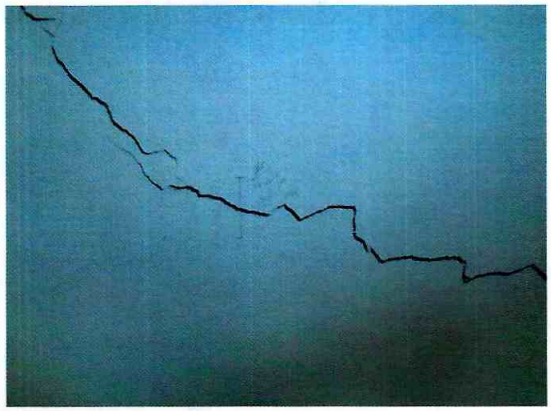
Al interior de la edificación emplazada en el predio de la Calle 5 C No 31 B – 16 se evidencian fisuras en muros divisorios con aberturas hasta de 3mm con longitudes que en algunos casos superan los 2m (Ver Fotografías 2-4).

Fotografías 2 y 3. *Fisuras en muros divisorios en el predio de la Calle 5 C No 31 B- 16*

Fotografía 4. *Fisuras en muros divisorios en el predio de la Calle 5 C No 31 B- 16*

Asentamientos diferenciales a causa de las etapas de construcción de la obra aledaña localizada en el predio de la Calle 5 C No 31 B- 28.

No	DIRECCIÓN DEL PREDIO	TIPO DE ESTRUCTURA	No. DE PISOS	NIVEL DE DAÑO
1	Calle 5 C No 31 B- 16	Muros de carga	2	Leve

A la Alcaldía Local de Puente Aranda, dado que posiblemente los daños evidenciados en el predio de la Calle 5 C No 31 B – 16 están asociados a la construcción que se adelanta en el predio de la Calle 5 C No 31 B – 28, en Sector Catastral Comuneros de la Localidad de Puente Aranda, adelantar las acciones correspondientes con los responsables de dicha construcción, para que realicen las acciones necesarias que garanticen la estabilidad de los elementos que presentan daños. Lo anterior en caso de determinarse que efectivamente la construcción de la Calle 5 C No 31 B – 28, ocasionó y/o actuó como detonante de los daños existentes.

A la Alcaldía Local de Puente Aranda, verificar que se haya cumplido lo establecido en la Licencia de Construcción en cuanto a los procedimientos constructivos, las especificaciones técnicas y recomendaciones allí consignadas, por parte del responsable y/o responsables de la construcción que se adelanta en el predio de la Calle 5 C No 31 B – 28.

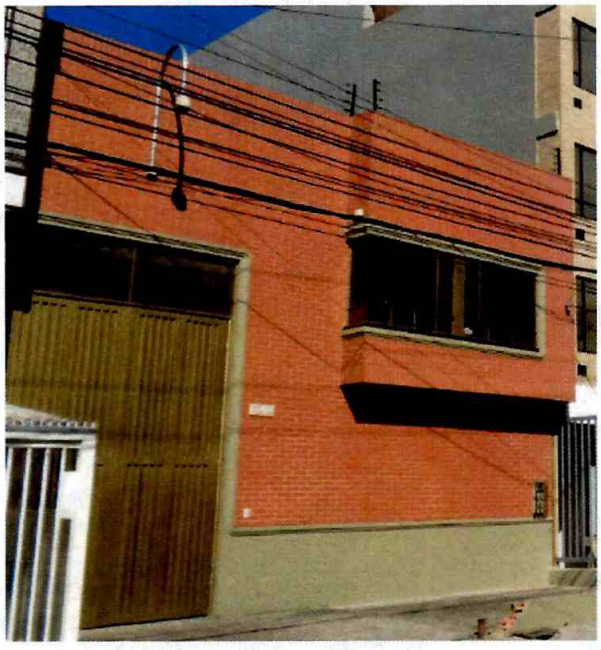
Al predio de la Calle 5 C No 31 B- 44 no fue posible el ingreso, sin embargo desde el exterior no se evidencian daños de consideración (Ver fotografía 5).

Fotografía 5. *Predio de la Calle 5 C No 31 B- 36 en la Localidad de Puente Aranda*

Si bien no se advierten daños desde el exterior en el predio de la Calle 5 C No 31 B – 36, no es posible concluir acerca de la estabilidad estructural de la edificación dado que no fue posible el ingreso.
