1.1 CONCEPTO TÉCNICO No.	**CT-7199**
1.2 ÁREA:	Análisis y Mitigación de Riesgos
1.3 COORDINACIÓN:	Estudios y Conceptos Técnicos
1.4 REFERENCIA CRUZADA RADICADO FOPAE:	2013ER25284
1.5 RESPUESTA OFICIAL No.	RO-67748

2.1 SOLICITANTE:	Curaduría Urbana No 2
2.2 PROYECTO:	"Bifamiliar"
2.3 LOCALIDAD:	4. San Cristóbal
2.4 UPZ:	51. Los Libertadores
2.5 BARRIO O SECTOR CATASTRAL:	S.C. Nueva Delhi
2.6 DIRECCIÓN:	Carrera 13 Este No 60C-04 Sur (*)
2.7 CHIP:	AAA0004ZFFT (**)
2.8 MANZANA CATASTRAL:	33
2.9 PREDIO CATASTRAL:	10
2.10 ÁREA (Ha):	0.0072 (**)
2.11 FECHA DE VISITA: **FECHA DE EMISIÓN:**	Enero 28 de 2014 Enero 28 de 2014

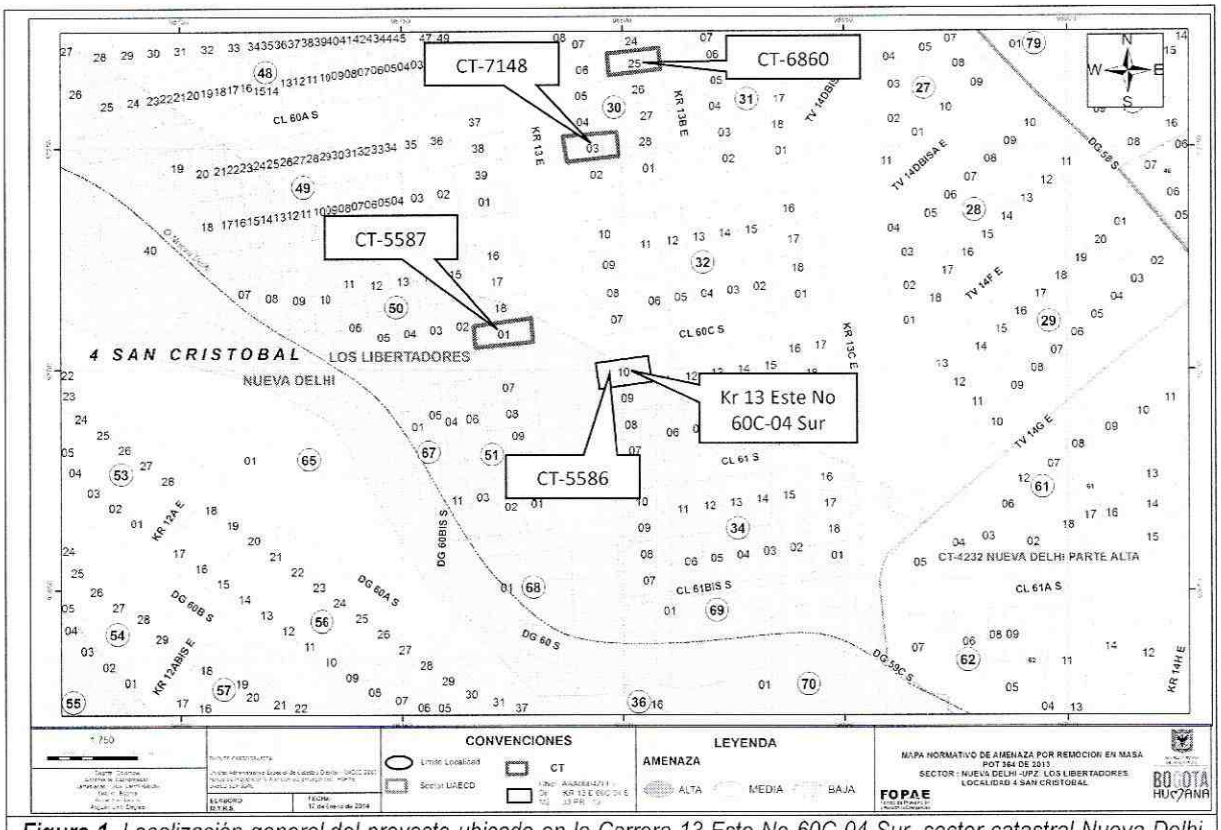
Conforme con el plano normativo de "Amenaza por Remoción en Masa" del Plan de Ordenamiento Territorial de Bogotá - POT, el sector del proyecto ubicado en la Carrera 13 Este No 60C-04 Sur de la Localidad de San Cristóbal, se encuentra en una zona de AMENAZA MEDIA y ALTA por procesos de remoción en masa (Figura 1).

Figura 1. *Localización general del proyecto ubicado en la Carrera 13 Este No 60C-04 Sur, sector catastral Nueva Delhi de la Localidad de San Cristóbal en el Plano Normativo de Amenaza por Remoción en Masa del POT (Decreto 364 de 2013), el cual se encuentra en amenaza MEDIA y ALTA.*
