DIAGNÓSTICO TÉCNICO – DI-16425
SUBDIRECCIÓN DE ANÁLISIS DE RIESGOS Y EFECTOS DE CAMBIO CLIMÁTICO
GRUPO ASISTENCIA TÉCNICA
RADICADO IDIGER No. 2021ER12702

1. DATOS GENERALES DEL EVENTO

Estructural – Obra Aledaña.

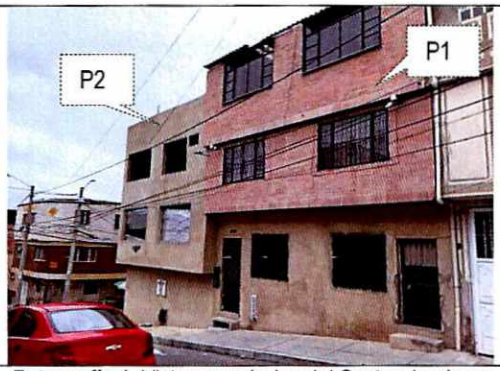
En atención al radicado IDIGER 2021ER12702, personal del Instituto Distrital de Gestión de Riesgos y Cambio Climático IDIGER, realizó visita técnica el día 06 de octubre de 2021, al predio de la Calle 31A Sur No 1A - 66 (P1), en el Barrio Bello Horizonte de la Localidad de San Cristóbal, en una zona consolidada, con pendiente media y vías de acceso vehicular pavimentadas (ver Fotografías 1).

Fotografía 1. Vista panorámica del Sector donde se emplaza la vivienda de la Calle 31A Sur No 1A – 66 (P1).

Fotografía 2. Fachada de la vivienda de la Calle 31A Sur No 1A – 66 (P1).

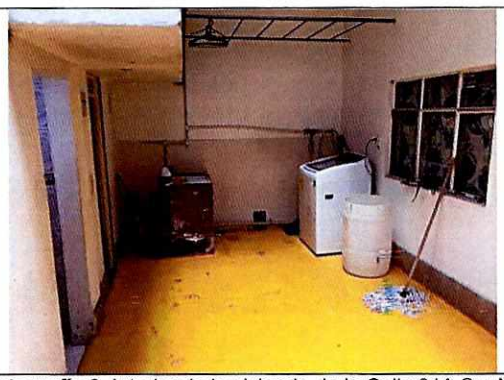
En el predio de la Calle 31A Sur No 1A – 66 (P1), se realizó inspección visual en compañía del Señor Edward González (peticionario). En el predio se emplaza una vivienda de tres niveles, construida al parecer bajo un sistema estructural en mampostería parcialmente confinada con placa de entrepiso en concreto y cubierta liviana en teja de asbesto cemento. Al interior de la vivienda se observan algunas fisuras con aberturas cercanas al milímetro sobre algunos de los muros localizados al costado norte adyacente al predio P2. En la cocina del primer nivel se observa un hueco al parecer realizado por la maquinaria de la obra que se adelanta en el predio P2, y finalmente algunas de las puertas de la vivienda se encuentran desajustadas, pese a los daños identificados, la vivienda presenta de manera general un buen estado de conservación, (ver Fotografías 2 - 7).

La persona que acompaña la visita informa que al parecer desde la obra se realizó el retiro de una roca localizada y colindante con una de las esquinas del baño del primer nivel, situación que al parecer ocasiono la rotura de alguna de las tuberías localizadas en dicho sector, situación que genero filtraciones de agua al interior del baño del primer nivel y que los daños evidenciados probablemente se encuentran asociados a la construcción de la nueva edificación en el predio de la Calle 31A Sur No 1A - 76 (P2), la cual se encuentra en la etapa de construcción de acabados, (ver Fotografía 8).

Fotografía 3. Interior de la vivienda de la Calle 31A Sur No 1A – 66 (P1).

Fotografía 4. Hueco al interior de la cocina en la vivienda de la Calle 31A Sur No 1A – 66 (P1).

Fotografía 5. Interior del baño del primer nivel de la vivienda de la Calle 31A Sur No 1A – 66 (P1).

Fotografía 6. Fisuras al Interior de la vivienda de la Calle 31A Sur No 1A – 66 (P1).

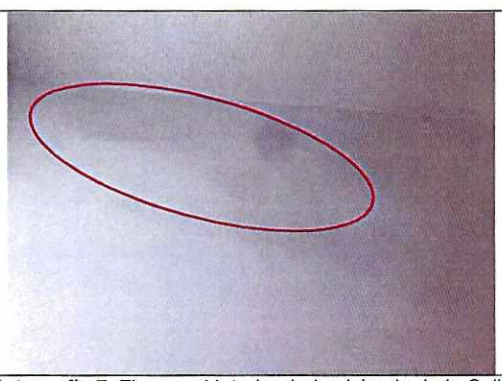
Fotografía 7. Fisuras al Interior de la vivienda de la Calle 31A Sur No 1A – 66 (P1).

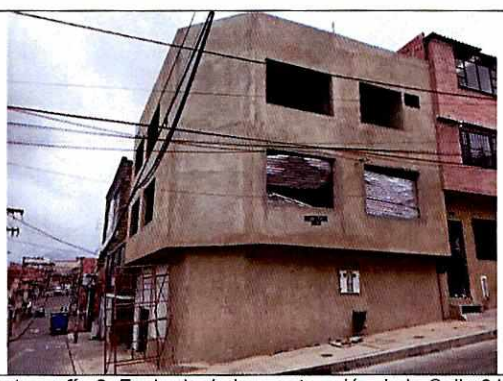
Fotografía 8. Fachada de la construcción de la Calle 31A Sur No 1A – 76 (P2).

- Al responsable de la ejecución de las actividades de construcción realizadas en el predio de la Calle 31A Sur No 1A – 76 (P2), tener en cuenta el Artículo 32 del Decreto 172 de 2014, concordante con el Artículo 42 de la Ley 1523 de 2012, donde se señala que todas las entidades públicas o privadas encargadas de la prestación de servicios públicos, que ejecuten obras civiles mayores o que desarrollen actividades industriales o de otro tipo en el Territorio Distrital, que puedan significar riesgo de desastre para la sociedad, así como las que específicamente determine el Instituto Distrital de Gestión de Riesgos y Cambio Climático-IDIGER, deberán realizar un análisis específico de riesgo que considere los posibles efectos de riesgos naturales y sociales sobre la infraestructura expuesta y aquellos que se deriven de los daños de la misma en su área de influencia, así como los que se deriven de su operación. Con base en este análisis diseñarán e implementarán las medidas de reducción del riesgo y planes de emergencia y contingencia que serán de su obligatorio cumplimiento.

- Es necesario mencionar, que es responsabilidad del ejecutor de las obras, garantizar en todo momento no solo la seguridad de las zonas intervenidas, sino también de las edificaciones localizadas en el área de influencia y de la infraestructura pública localizada en el entorno, que pueda verse afectada por el desarrollo de las obras. Es de recordar que la seguridad, estabilidad y habitabilidad de las edificaciones y la funcionalidad de la infraestructura existente, deben garantizarse durante el diseño y ejecución de las obras, así como en la operación y uso de estas.
