1.1 CONCEPTO TÉCNICO No. CT:	**7464**
1.2 ÁREA:	Análisis y Mitigación del Riesgo
1.3 COORDINACIÓN:	Estudios y Conceptos Técnico
1.4 REFERENCIA CRUZADA RADICADO FOPAE:	2014ER9582
1.5 RESPUESTA OFICIAL No.	RO-71030

2.1 SOLICITANTE:	Arq. Manuel Ricardo Poveda Muñoz
2.2 PROYECTO:	Casa Luis Abraham Manrique Robayo
2.3 LOCALIDAD:	4 – San Cristóbal
2.4 UPZ:	51 – Los Libertadores
2.5 BARRIO O SECTOR CATASTRAL:	Santa Rita Sur Oriental
2.6 DIRECCIÓN:	Transversal 5 Este No.54 A – 54 Sur
2.7 CHIP:	AAA0006BABS
2.8 MANZANA CATASTRAL:	51
2.9 PREDIO CATASTRAL:	20
2.10 ÁREA (Ha):	0.010360 (*)
2.11 FECHA DE VISITA:	Mayo 29 de 2014

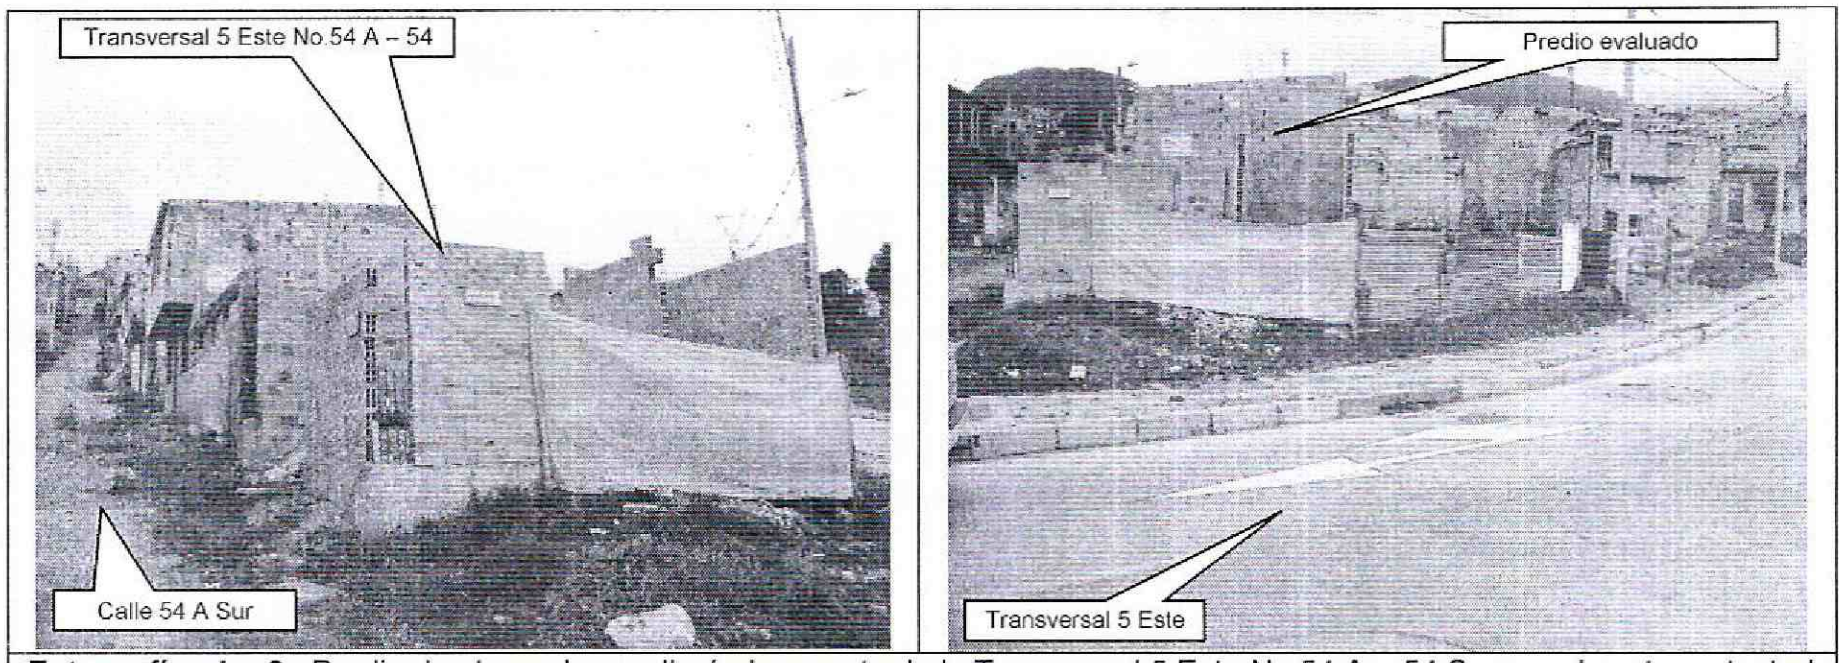
En el momento de la visita, en el predio objeto del presente concepto técnico, se encontró una edificación en etapa de construcción, la cual se encuentra a nivel de mampostería y estructura del primer piso; por otra parte, no evidencian fallas de tipo estructural, ni daños que permitan inferir la presencia de procesos de inestabilidad geotécnica activos de carácter local dentro del área del proyecto. Sin embargo, con el fin de preservar las construcciones existentes, se recomienda para la construcción del proyecto, realizar análisis de estabilidad de las intervenciones de tal forma que se garanticen factores de seguridad no solo para el proyecto sino para las construcciones e infraestructura adyacente.

Es importante anotar, que en el momento de la visita no se observaron procesos de remoción en masa activos de carácter local ni general del terreno, ya que no se encontraron evidencias de ellos en la zona de influencia del proyecto.

Fotografías 1 y 2. Predio donde se desarrollará el proyecto de la Transversal 5 Este No.54 A – 54 Sur, en el sector catastral Santa Rita Sur Oriental de la localidad de San Cristóbal, así mismo, se observa la Calle 54 A Sur y Transversal 5 Este.
