DIAGNÓSTICO TÉCNICO – DI-14733
SUBDIRECCIÓN DE ANÁLISIS DE RIESGOS Y EFECTOS DEL CAMBIO CLIMÁTICO
GRUPO ASISTENCIA TÉCNICA
EVENTO SIRE No. 5362929

1. DATOS GENERALES DEL EVENTO

5. ESCENARIO DE RIESGO

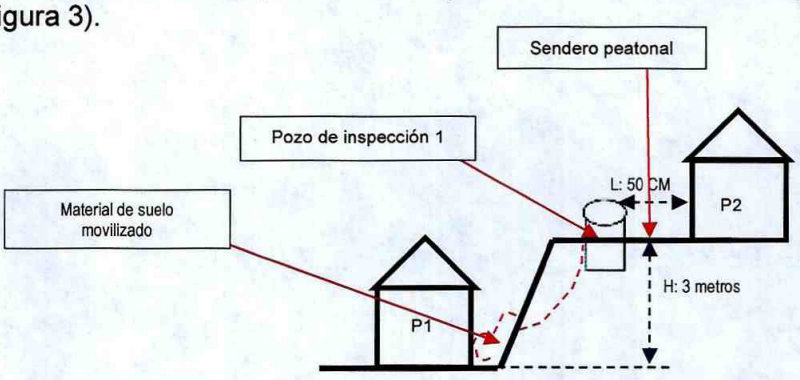
Figura 3. Perfil de la zona inspeccionada predio evaluado (Corte A-A').

La emergencia se atiende debido a que en horas de la tarde del día 28 de julio la comunidad reporta que se está presentado desprendimientos de suelo por un daño en un pozo de inspección dela red de alcantarillado. El sector evaluado está conformado por suelo residual y deposito de pendiente de bloques, (Ver fotografía 1). Inicialmente se realiza inspección a dos predios (P1 y P2), localizados en la parte baja y alta de la ladera respectivamente, y entre ellos se localiza un pozo de inspección, (Ver fotografía 2 y figura 3).

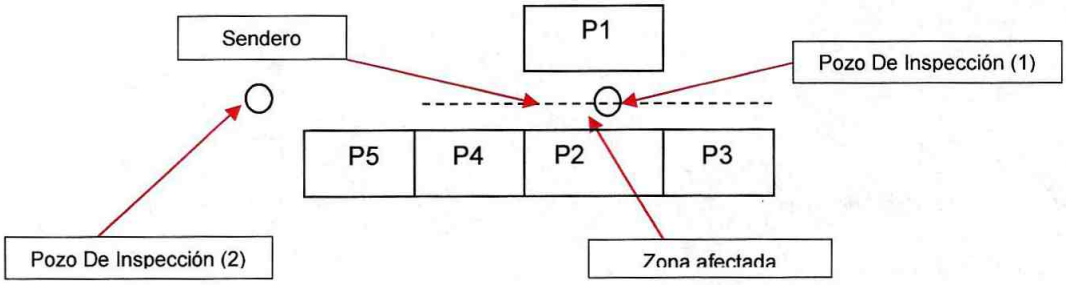
Figura 5. Vista en planta de la zona inspeccionada.

Adicionalmente la comunidad solicita que se inspeccionen tres (03) predios; los cuales están localizados en la parte baja de la ladera y son colindantes hacia el costado oriental y occidental con el predio P1, (Ver figura 5). Dichas edificaciones corresponde a viviendas de un (01) nivel, de uso residencial, construidas bajo un sistema estructural en mampostería sin confinamiento y cubierta en tejas de zinc, (Ver fotografías 12, 13, 14, 15, 16 y 17). Se realiza la visita técnica a los predios en compañía de la señora María soledad Velazco (encargada predio P3), señora Johanna Paola Useche

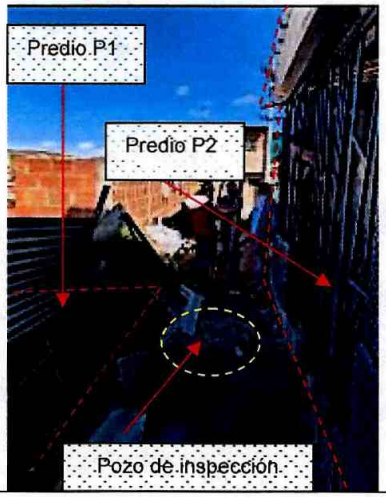
Fotografía 1. Sector inspeccionado.

Fotografía 2. Localización predios P1, P2 y pozo de inspección (1).

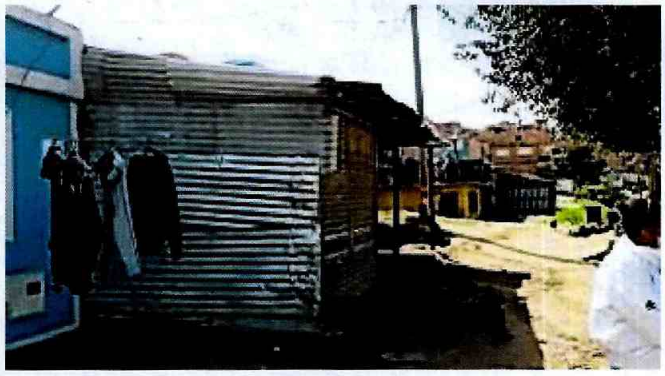
El primer predio corresponde a una vivienda de un (01) nivel, de uso residencial construida en mampostería sin confinamiento y material de recuperación, conccubierta en tejas de zinc, (Ver fotografías 3 y 4). Se realiza la visita técnica al interior del predio en compañía de la señora Yury Caicedo quien es la responsable del inmueble. Durante la inspección se observa socavación del material de relleno. El material de suelo movilizado es de aproximadamente 0.5m^3 y se ha depositado en la zona de patio de la vivienda, (Ver fotografías 5, 6 y 7). Adicionalmente se observa al interior de la vivienda ingreso de aguas negras provenientes de dicho pozo de inspección.

Fotografías 3 y 4. Fachada predio P1.

Fotografías 5 y 6. Desprendimiento de material de suelo del pozo de inspección (1) localizado al costado norte del predio P1.

- A la Empresa de Acueducto, Agua, Alcantarillado y Aseo de Bogotá EAAB, desde sus competencias realizar las acciones correspondientes a la reparación del pozo de inspección localizado en el costado norte del predio P1 de la Calle 77D Sur No.73A-10 MJ y mantenimiento del pozo de inspección localizado al costado noroccidental del predio P5 de la Calle 77D Sur No.73A-22 MJ, en el Barrio Caracolí de la Localidad de Ciudad Bolívar, con el objetivo de realizar evitar nuevos daños que pudiesen generar algún riesgo para la infraestructura y los habitantes del sector.

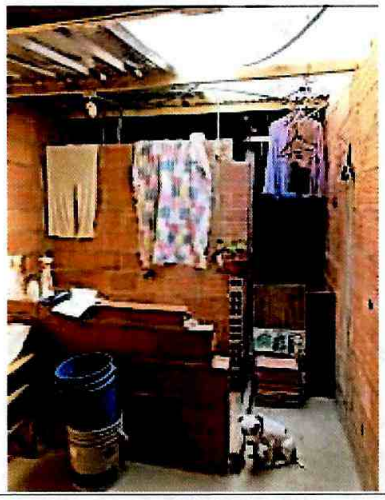
Fotografía 7. Pérdida de material de relleno del pozo de inspección (1) localizado en la parte alta del predio P1.

Fotografía 8. Fachada predio P2.

Fotografía 9. Interior predio P2.

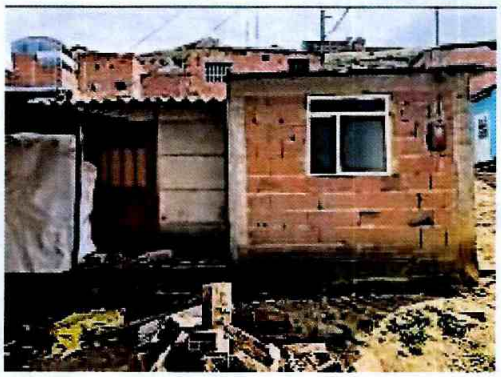
En la parte alta de la ladera se localiza el predio P2, donde se emplaza una vivienda de un (01) nivel, de uso residencial, construida en mampostería sin confinamiento con cubierta en tejas de zinc, (Ver fotografías 8 y 9). La visita técnica se realiza en compañía de la señora Olga Lucia Oliveros quien es la encargada de la vivienda. Al interior del predio no se observa ningún daño que afecte la estructura de la vivienda; sin embargo se observa que el pozo de inspección se encuentra localizado aproximadamente a 30cm del único acceso del inmueble, y debido al desprendimiento de material de suelo, parte de la placa de piso del sendero peatonal ha colapsado, (Ver fotografías 10 y 11).

Fotografía 10. Daños en único acceso al predio P5.

Fotografías 11. Daño en pozo de inspección (1) localizado en medio del predio P1 y P2.

- A la Alcaldía Local de Ciudad Bolívar, garantizar la recomendación de restricción de uso preventiva y temporal del sendero peatonal localizado frente al predio P2 de la Carrera 73 B No.77- 42 Sur, en el Barrio Caracolí de la Localidad de Ciudad Bolívar, hasta tanto se garanticen condiciones de funcionalidad y transitabilidad del mismo.

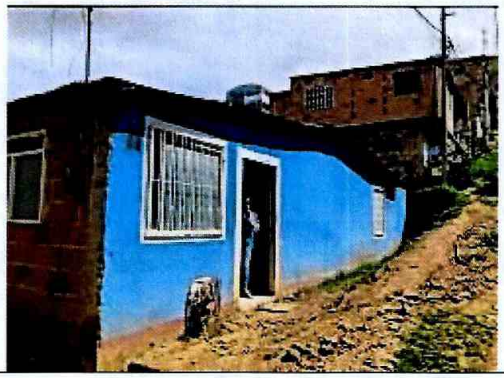
Fotografía 12. Fachada predio P3 (costado sur).

Fotografía 13. Fachada predio P3 (costado oriental).

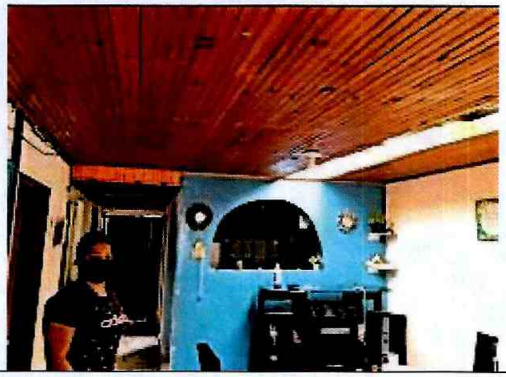
Fotografía 15. Interior predio P4.

(encargada predio P4) y la señora Yury Useche (encargada predio P5). Se evidencian daños en estos tres predios correspondientes a manchas de húmedas, eflorescencias y hongos en muros perimetrales localizados al costado norte de estos inmuebles, (Ver fotografías 18, 19, 20, 21, 22 y 23).

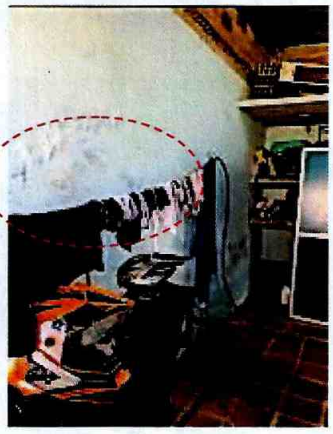
Fotografía 21. Manchas de humedad en muro de cerramiento costado norte predio P5.

Fotografía 22. Manchas de humedad en muro de cerramiento costado norte predio P5.

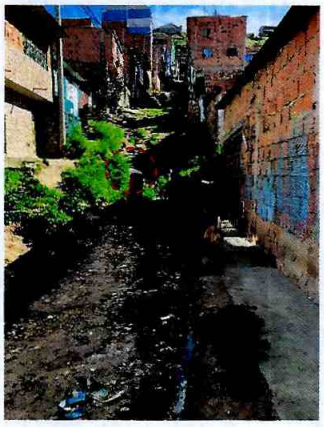
Por otra parte, durante la inspección al sector se observa hacia el costado noroccidental del predio P5, flujo constante de aguas negras provenientes de un pozo de inspección, (Ver fotografías 24, 25 y 26). Asimismo, hacia el costado sur se identifica la Quebrada Zanjón de la Muralla, la cual está totalmente canalizada y no presenta ningún tipo de afectación, (Ver fotografías 27 y 28). Es importante resaltar en el sector se evidencian fuertes olores provenientes de las aguas negras, además de presencia de vectores y roedores.

Fotografía 24. Pozo de inspección (2) localizado al costado noroccidental del predio P5.
