CONSULTORÍA PARA LA EMISIÓN DE CONCEPTOS TÉCNICOS DE RIESGO POR MOVIMIENTOS EN MASA PARA LEGALIZACIÓN DE DESARROLLOS EN LA CIUDAD DE BOGOTÁ D. C.

CONCEPTO TÉCNICO DE RIESGO DEL BARRIO EL PORTAL, LOCALIDAD DE RAFAEL URIBE URIBE

CONSULTOR: UNIÓN TEMPORAL CRC (CONSULCONS LTDA., HÉCTOR V. RODRÍGUEZ R. & CARLOS H. CANTILLO R.)

CONCEPTO TÉCNICO No. 4306

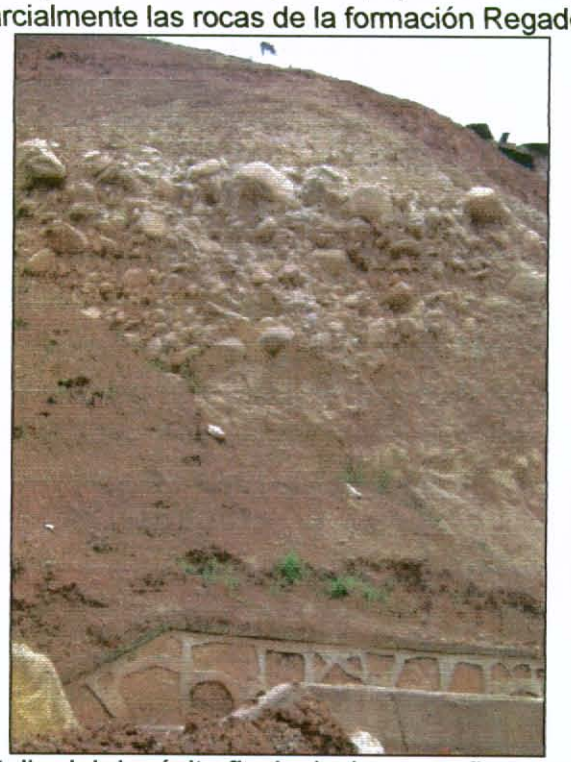
Las unidades mencionadas anteriormente fueron observadas en el talud que limita el barrio El Portal con el barrio La Paz Cebadal **(Fotografía 1).** En este escarpe actualmente se están ejecutando trabajos de remoción de materiales de relleno, canales, trincheras drenantes y trinchos, razón por la cual los contactos geológicos han variado con respecto al plano geológico del estudio efectuado por la DPAE en el año 2000 (CIC, 2000).

Fotografía 1. Detalle del talud que limita los barrios El Portal (parte inferior de la fotografía) y La Paz Cebadal (parte superior de la fotografía).

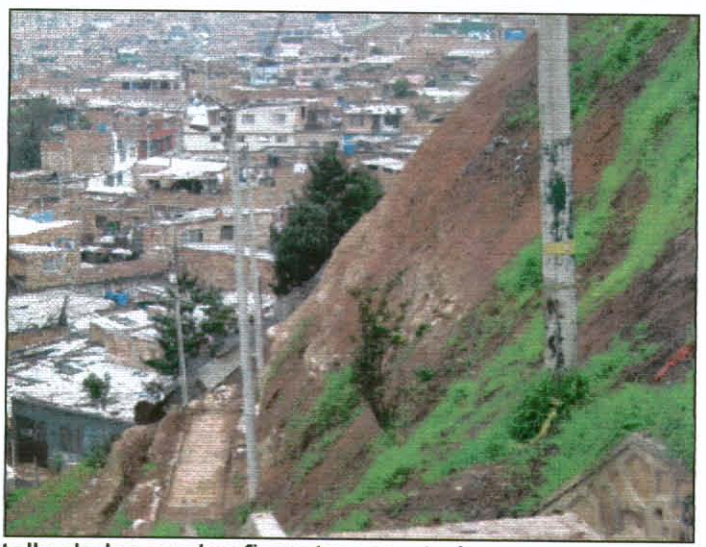
Estos suelos son originados por la meteorización y alteración de la roca madre o parental y posteriormente transportados y depositados sobre laderas y antiguos cauces, o también pueden corresponder a la meteorización y alteración de los materiales que conforman el depósito fluvioglaciar. Los suelos son arcillosos, de color gris con variaciones a rojizo y espesores entre 1m y 3.5m. Este suelo esta dispuesto de oriente a occidente en la superficie del escarpe (**Fotografía 3).** Los suelos presentan una permeabilidad baja, por lo que se dificulta la infiltración del agua lluvia, condición favorable para la estabilidad.

Fotografía 3. Detalle de los suelos finos transportados que yacen sobre el depósito fluvioglaciar.

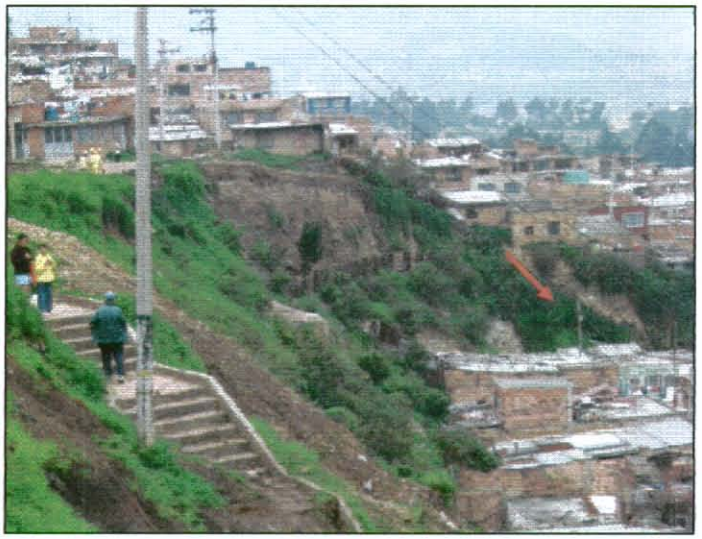
Los flujos de tierra se han presentado como consecuencia de los rellenos antrópicos en zonas de alta pendiente (talud escarpado del antiguo frente de explotación), que se inestabilizan en épocas invernales **(Fotografía 7)**. Estos flujos pueden llegar a reactivarse en los sitios donde ya se presentaron y donde actualmente prevalecen condiciones precarias de estabilidad. También se pueden presentar en sectores donde existen materiales de derrumbes y en áreas de rellenos de considerable espesor, debido a las altas pendientes del talud donde se encuentran expuestos. El mecanismo de falla es planar y la forma de los flujos es en abanico, con desplazamientos hasta la pata del talud.

Fotografía 7. En la parte derecha de la fotografía se indica un flujo de tierras que involucra materiales de relleno dispuestos sobre el depósito fluvioglaciar.
