## 1. INFORMACIÓN DE REFERENCIA

| **1.1 CONCEPTO TÉCNICO No.** | **CT-7389** |

| **2.2 PROYECTO:** | Vivienda Multifamiliar (**) |
| **2.6 DIRECCIÓN:** | Carrera 7A Este No 45-67 Sur (*) |

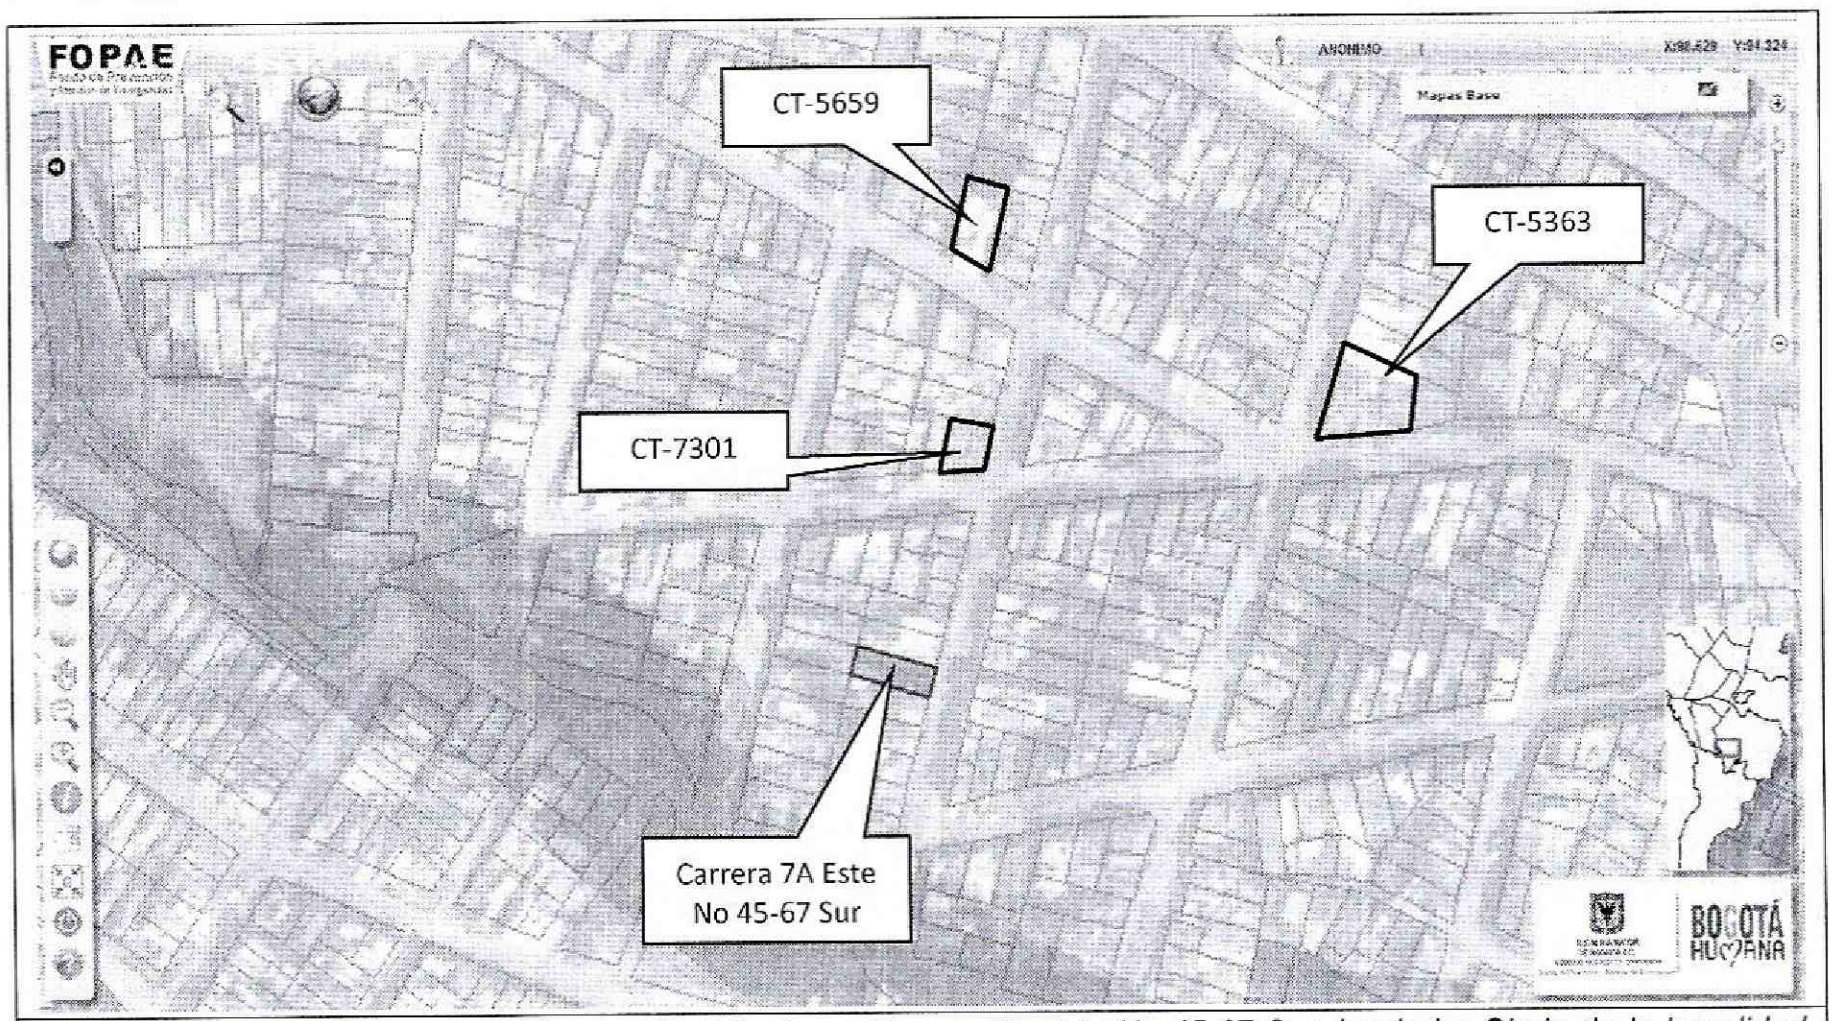
Conforme con el plano normativo de "Amenaza por Remoción en Masa" del Plan de Ordenamiento Territorial de Bogotá - POT, el sector del proyecto ubicado en la Carrera 7A Este No 45-67 Sur de la Localidad de San Cristóbal, se encuentra en una zona de AMENAZA MEDIA por procesos de remoción en masa (Figura 1).

***Figura 1.*** *Localización general del proyecto ubicado en Carrera 7A Este No 45-67 Sur, barrio La Gloria de la Localidad de San Cristóbal en el Plano Normativo de Amenaza por Remoción en Masa del POT (Decreto 364 de 2013), el cual se encuentra en amenaza MEDIA.*
