DIAGNÓSTICO TÉCNICO – DI- 19971
SUBDIRECCIÓN DE ANÁLISIS DE RIESGOS Y EFECTOS DE CAMBIO CLIMÁTICO
GRUPO ASISTENCIA TÉCNICA
RADICADO IDIGER No. 2023ER25866

Riesgo por actividad de la construcción / Daños por obras y/o edificaciones aledañas

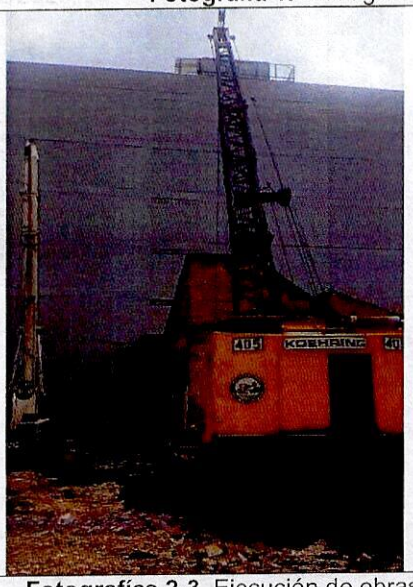
En el predio **P1** de la carrera 13 66 26 y en el predio **P2** de la carrera 13 66 10, ubicados al costado norte de los predios P3 y P4, en el sector catastral Chapinero Norte de la localidad de Chapinero, se está ejecutando una obra la cual según la licencia de construcción está prevista la construcción de una edificación de 9 niveles de uso vivienda multifamiliar, obra que al momento de la visita se encuentra en ejecución de actividades relacionadas con la cimentación. (Ver fotografías 1 a 3).

Fotografía 1. Vista general predio P1, P2 y P3 *(14/12/2023)*

Fotografías 2-3. Ejecución de obras de cimentación predios P1 y P2. *(14/12/2023)*

- A la Alcaldía Local de Chapinero, desde sus competencias, y de acuerdo con lo establecido en el Artículo 7 del Acuerdo 740 de 2019, "Desarrollar labores de inspección y vigilancia en materia de función policiva y de facilitador y coordinador en la gestión administrativa e institucional que permita al Inspector de Policía y al Corregidor desarrollar su responsabilidad de las labores de control en la respectiva Localidad.", gestionar el respectivo control urbano en los predios P1 y P2 en el Sector Catastral Chapinero Norte de la Localidad de Chapinero.

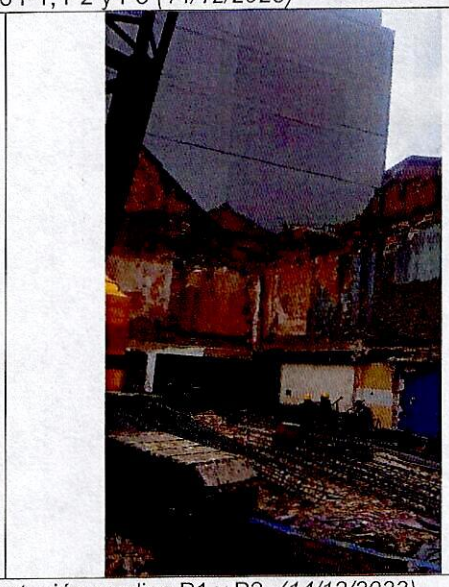
El predio **P3** de la carrera 13 66 02 está ubicado al costado sur de los predios P1 y P2 y al costado occidental del predio P4, en el sector catastral Chapinero Norte de la localidad de Chapinero, en el cual se emplaza una edificación de 2 niveles, de uso comercial en el primer nivel y residencial en el segundo nivel, construida en mampostería parcialmente confinada, al realizar la inspección técnica se evidencian en los muros divisorios y perimetrales en general fisuras de tendencia diagonal, horizontal y vertical con aberturas hasta de 2mm aproximadamente y con longitudes hasta de 80 cm aproximadamente, a su vez se observan manchas de humedad desprendimiento de pañete y pintura en los muros en el segundo y primer nivel de la vivienda. (Ver fotografías 4 a 7).

Fotografía 6. Humedad, desprendimiento de pintura y pañete predio P3 *(14/12/2023)*

Fotografía 7. Fisuras muros predio P3*(14/12/2023)*

- La humedad presentada en el predio P3 y las fisuras evidenciadas posiblemente se presentan a causa de la vetustez de la edificación y falta de mantenimiento de los elementos estructurales y no estructurales.

- Conforme a lo dispuesto en el Código de Construcción para Bogotá D.C. (Acuerdo 20 de 1995), donde se establece que es obligación de los propietarios y/o responsables de los inmuebles propiciar y efectuar el adecuado mantenimiento de sus instalaciones, se recomienda a los responsables de las edificaciones en el P3 y P4 del Sector Catastral Chapinero Norte de la Localidad de Chapinero, adelantar acciones encaminadas al mantenimiento y reparación de los elementos estructurales y no estructurales de las viviendas, con el fin de que se garantice el buen comportamiento de las estructuras durante su vida útil. Cabe resaltar que, las acciones que se adelanten deben ser efectuadas por el personal idóneo y siguiendo la normativa vigente.

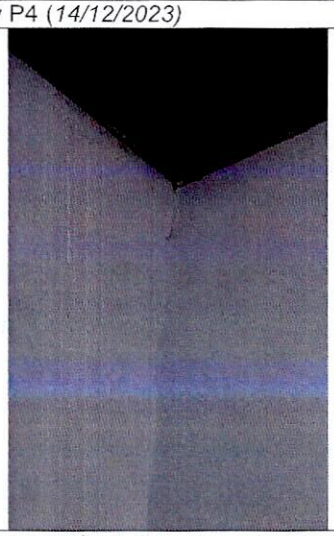
El predio **P4** de la calle 66 12 04 está ubicado al costado sur de los predios P1 y P2 y al costado oriental del predio P3, en el sector catastral Chapinero Norte de la localidad de Chapinero, en el cual se emplaza una edificación de 2 niveles, de uso comercial en el primer nivel y residencial en el segundo nivel, construida en mampostería parcialmente confinada, al realizar la inspección del predio se evidencian en los muros divisorios fisuras de tendencia vertical y diagonal con aberturas hasta de 2 mm aproximadamente y longitudes hasta de 70 cm aproximadamente, (Ver fotografías 8 a 10).

Fotografía 8. Vista Fachada Predio P4 *(14/12/2023)*

Fotografía 6. Fisuras en muros predio P4 *(14/12/2023)*

- Las fisuras evidenciadas en el predio P4 y las fisuras evidenciadas posiblemente se presentan a causa de la vetustez de la edificación y falta de mantenimiento de los elementos estructurales y no estructurales.
