1. INFORMACIÓN DE REFERENCIA

1.1 CONCEPTO TÉCNICO No. CT:	**6520**
1.2 ÁREA:	Técnica y de Gestión
1.3 COORDINACIÓN:	Investigación y Desarrollo
1.4 REFERENCIA CRUZADA RADICADO FOPAE:	2012ER11156
1.5 RESPUESTA OFICIAL No.	RO-57298

2.1 SOLICITANTE:	CURADURÍA URBANA No. 5
2.2 PROYECTO:	Tv 11 B ES No. 47 - 50 S
2.3 LOCALIDAD:	4. San Cristóbal
2.4 UPZ:	51. Los Libertadores
2.5 BARRIO O SECTOR CATASTRAL:	La Nueva Gloria
2.6 DIRECCIÓN:	Transversal 11 B Este No. 47 - 50 Sur
2.7 CHIP:	AAA0004REWW
2.8 MANZANA CATASTRAL:	9
2.9 PREDIO CATASTRAL:	11
2.10 ÁREA (Ha):	0.0120(*)
2.11 FECHA DE VISITA:	Junio 26 de 2012

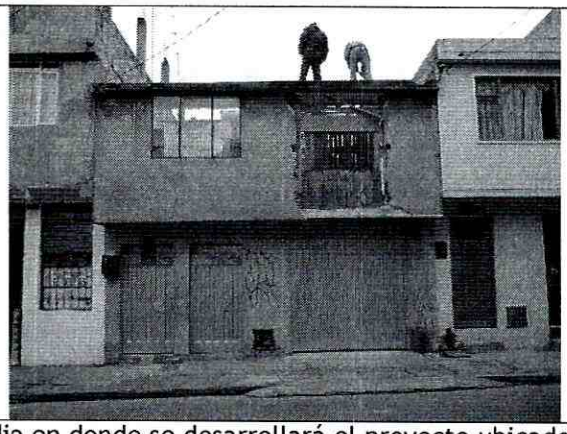
Fotografía No. 1. Predio en donde se desarrollará el proyecto ubicado en la Transversal 11 B Este No. 47-50 Sur de la Localidad de San Cristóbal.

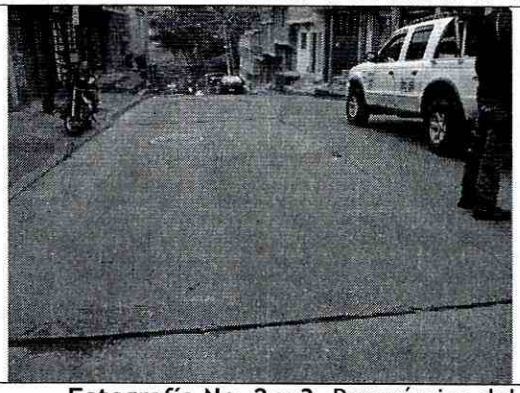
En el momento de la visita técnica al predio objeto del presente concepto técnico, se encontró construida una edificación de dos niveles con un sistema estructural en mampostería simple.

Con base en la inspección visual se pudo establecer que el predio en mención no presenta evidencias de afectación por procesos de remoción en masa, ni de carácter local en su interior, ni de carácter general en la ladera o zonas aledañas al predio evaluado.

- Teniendo en cuenta los aspectos observados y evaluados en este concepto técnico, se considera que para la construcción del proyecto ubicado en la Transversal 11 B Este no. 47-50 Sur, de la Localidad de San Cristóbal, **NO SE REQUIERE** adelantar la FASE II del estudio detallado de amenaza y riesgo por remoción en masa, de acuerdo con lo establecido en la Resolución 227 de 2006; por otra parte, esto no exime al constructor del cumplimiento del resto de la normatividad vigente (Norma Sismo Resistente - Código de Construcción - Resolución de Legalización, etc.).

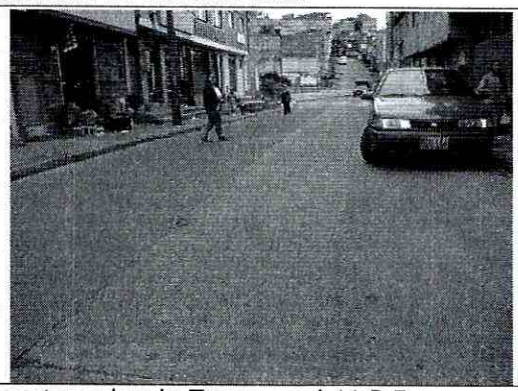
La zona donde se busca desarrollar el proyecto corresponde con uso de suelo urbano con edificaciones de tipo residencial y comercial. Es un sector consolidado con densidad de construcción media, contando con vías pavimentadas (ver Fotografía 2 y 3). En la zona se encuentran edificaciones de hasta tres (3) pisos en altura, en un terreno con pendiente media.

Fotografía No. 2 y 3. Panorámica del sector sobre la Transversal 11 B Este.
