DIAGNÓSTICO TÉCNICO DI -12420
SUBDIRECCIÓN DE ANÁLISIS DE RIESGOS Y EFECTOS DE CAMBIO CLIMÁTICO
GRUPO ASISTENCIA TÉCNICA
RADICADO IDIGER 2018ER16276

DIRECCIÓN:	Calle 137 A No 58-70	**COORDENADAS AREA INSPECCIONADA**			X:101282,87 Y:114558,89		
BARRIO/SECTOR CATASTRAL:	IBERIA	**ÁREA DIRECTA AFECTADA:**			400 M2		
UPZ:	24-Niza	**POBLACIÓN ATENDIDA:**			1000		
LOCALIDAD:	11 - Suba	**FAMILIAS**	383	**ADULTOS**	350	**MENORES**	650
CHIP:	AAA250TMZM	**PREDIOS EVALUADOS**			1		
AREA INSPECCIONADA	7300 M2	**DOCUMENTO REMISORIO**			CR-32000

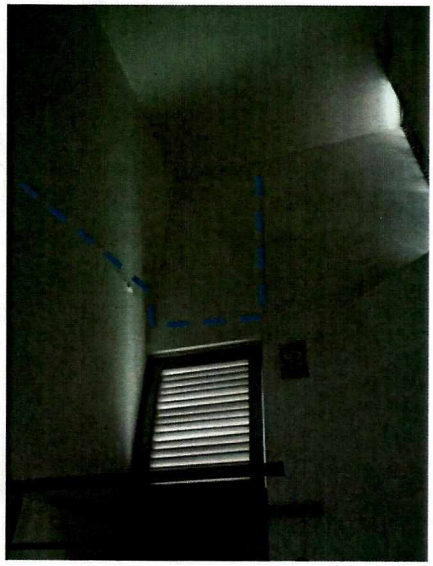
EL predio evaluado corresponde a un conjunto residencial de 8 torres de 13 pisos con tres sótanos, construidas hace aproximadamente 4 años bajo un sistema estructura tipo industrializado de muros y placas macizas en concreto reforzado (Ver fotografía 1).

De forma generalizada, se evidencian en todas las torres, fisuras en el acabado de los muros del último nivel, en el espacio que permite el acceso a las cubiertas, varias de ellas cuando se presenta el cambio de material de concreto a mampostería. Se ingresa al apartamento 1201 de la Torres 6 donde no se evidencian daños (Ver fotografías 2 y 3). En el segundo sótano en uno de los muros de mampostería, se evidencia una fisura de tendencia diagonal con abertura cercana a los 3mm que se extiende a lo largo de su altura (Ver Fotografía 4).

Fotografía 1. *Conjunto Residencial Accanto en el predio de la Calle 137 A No 58-70*

Fotografía 2. *Fisuras en el acabado de muros en últimos pisos de las torres*

- A la administración y Consejo de copropietarios del predio de la Calle 137 A No 58-70, realizar un seguimiento de las condiciones de estabilidad de las edificaciones que lo conforman, con el propósito de desarrollar intervenciones oportunas que impidan la manifestación de situaciones que generen condiciones de riesgo en la infraestructura pública y privada del sector.

- A la Subsecretaría de Inspección Vigilancia y Control de Vivienda de la Secretaría Distrital del Hábitat, desde su respectiva competencia, desarrollar las acciones a las que haya lugar, dados las fisuras evidenciadas en el predio de la Calle 137 A No 58-70; lo anterior con el propósito que el constructor de solución a los daños que presenta el mismo y a las inconformidades manifestadas por los habitantes, administración y consejo de copropietarios de dicho predio, si es el caso

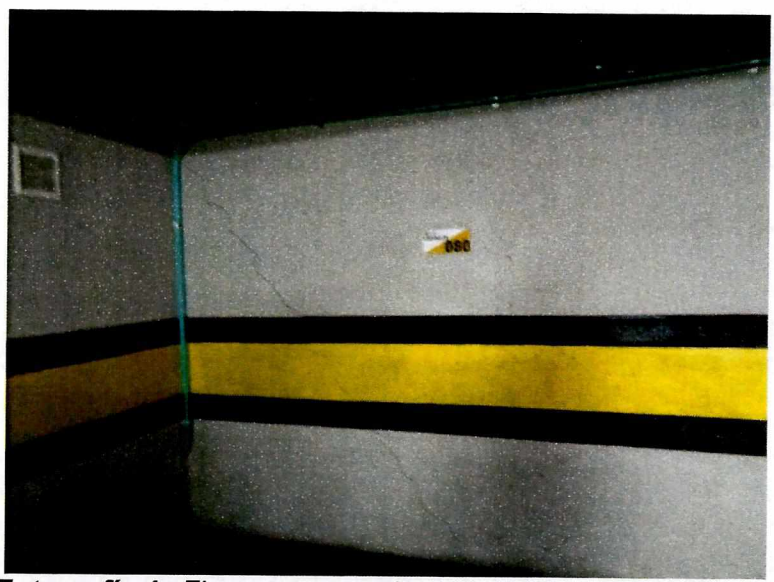
Asentamientos diferenciales.

Fotografía 3. *Apartamento 1201 de la Torre 6 sin daños*

Fotografía 4. *Fisura en muro de mampostería en el sótano 2*
