DIRECCIÓN DE PREVENCIÓN Y ATENCIÓN DE EMERGENCIAS

CONCEPTO TÉCNICO No: CT – 4713

Localidad	2. CHAPINERO
UPZ	88 El Refugio
Barrio	BELLAVISTA
Dirección	CL 75 # 4 – 13/29/35
CHIP	AAA0093XYBS, AAA0093XYAW yAAA0093XXZM
Información Catastral	Manzana No. 7, Lotes 09, 08 y 07
Fecha de Visita	23 de Febrero de 2007
Área (Ha)	0.1
Solicitante	Curaduría Urbana No. 3
Tipo de Amenaza	Remoción en Masa

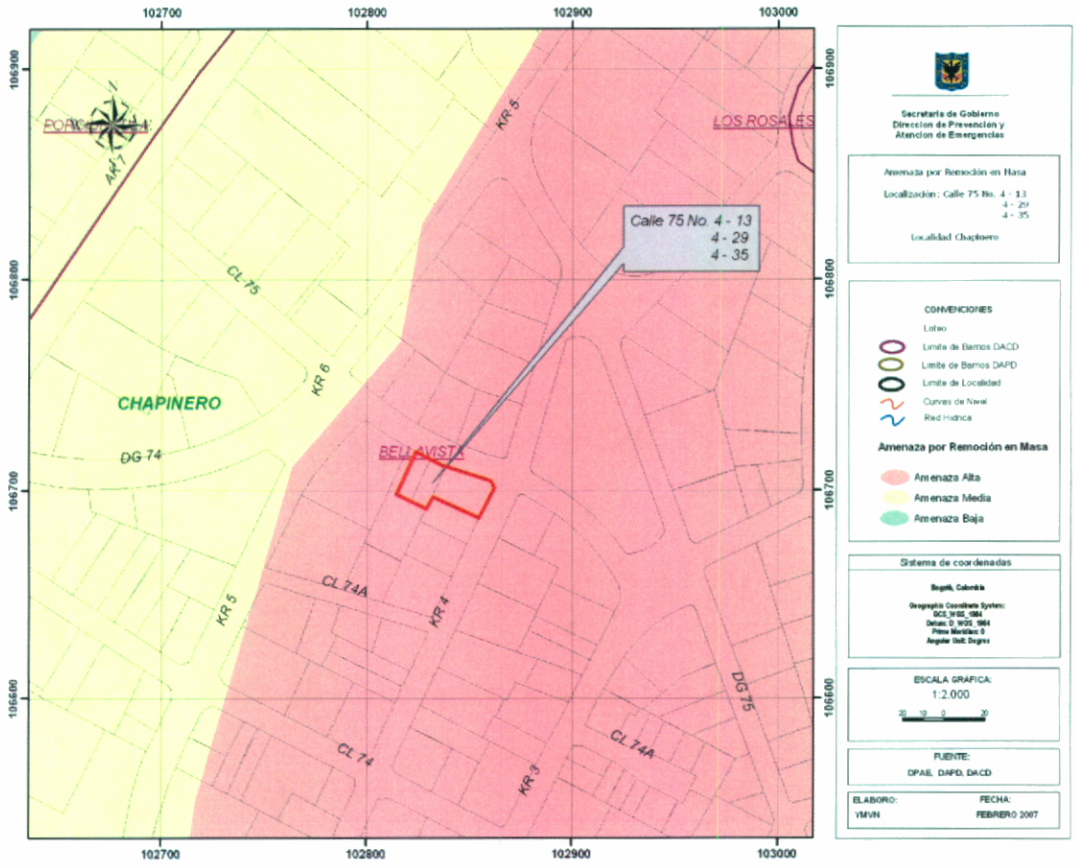
De acuerdo con el plano normativo de Amenaza por remoción en masa del Plan de Ordenamiento Territorial de Bogotá – POT (Decreto 190 de 2004, por el cual se compilan los decretos 619 de 2000 y 469 de 2003), el sector donde se localiza el Proyecto se encuentra en una zona de AMENAZA ALTA por procesos de remoción en masa (Figura No.1).

Figura No.1 – Localización del Proyecto "CL 75 # 4 – 13/29/35", en el Plano Normativo de Amenaza por Remoción en Masa del P.O.T.

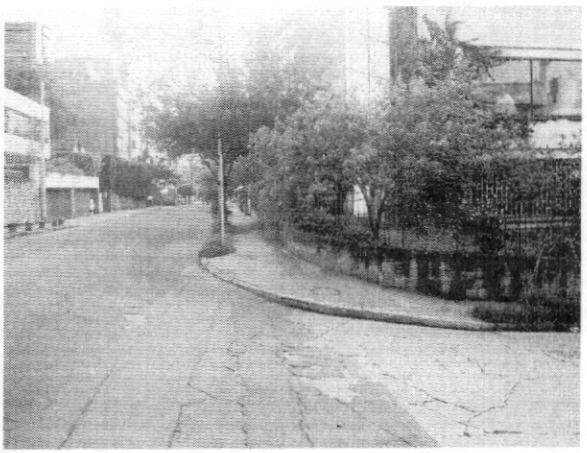
El uso que se le ha dado a los predios donde se construirá el proyecto en mención ha sido netamente urbano (Foto No.1), es así como actualmente, en el predio que ocupará el proyecto, se encuentran construidas tres edificaciones de dos niveles cada una que actualmente están ocupadas

parcialmente y que se asume serán demolidas (Ver Foto No. 2); en el momento de la visita, no se observan evidencias de daños que puedan comprometer su habitabilidad bajo cargas normales de servicio. Sin embargo, se observan grietas en el pavimento sobre la calle 75 y la carrera 4 que al momento de realizar los corte de excavación del proyecto se pudiese contribuir a un mayor deterioro, aspecto que deberá contemplarse en las recomendaciones del estudio de suelos.

Fotos Nos. 1 y 2. Aspecto del predio donde se llevará a cabo el proyecto de la Calle 75 No. 4 – 13/29/35

Desde el punto de vista de riesgo por remoción en masa, la DPAE recomienda la realización de un estudio geotécnico y de cimentaciones que cumpla con los requisitos establecidos en la Norma Colombiana de Construcciones Sismoresistentes NSR – 98 y en especial lo establecido en el título H de la misma.

Dicho estudio debe contemplar la evaluación de estabilidad de las intervenciones y el diseño de las medidas de estabilización correspondientes; para los cortes, se tendrán en cuenta los empujes de tierra generados por condiciones morfológicas, los esfuerzos inducidos por eventos sísmicos, así como las sobrecargas generadas por las edificaciones y vías adyacentes; en las zonas del predio donde se considere la construcción de rellenos, se debe garantizar que estos quedaran debidamente confinados y con la configuración geotécnica adecuada para su estabilidad.
