DIAGNÓSTICO TÉCNICO DI - 8879
SUBDIRECCIÓN DE ANÁLISIS DE RIESGOS Y EFECTOS DE CAMBIO CLIMÁTICO
COORDINACIÓN DE ASISTENCIA TÉCNICA
EVENTO SIRE No. 3609431
RADICADO IDIGER No 2016ER11

1. DATOS GENERALES DEL EVENTO

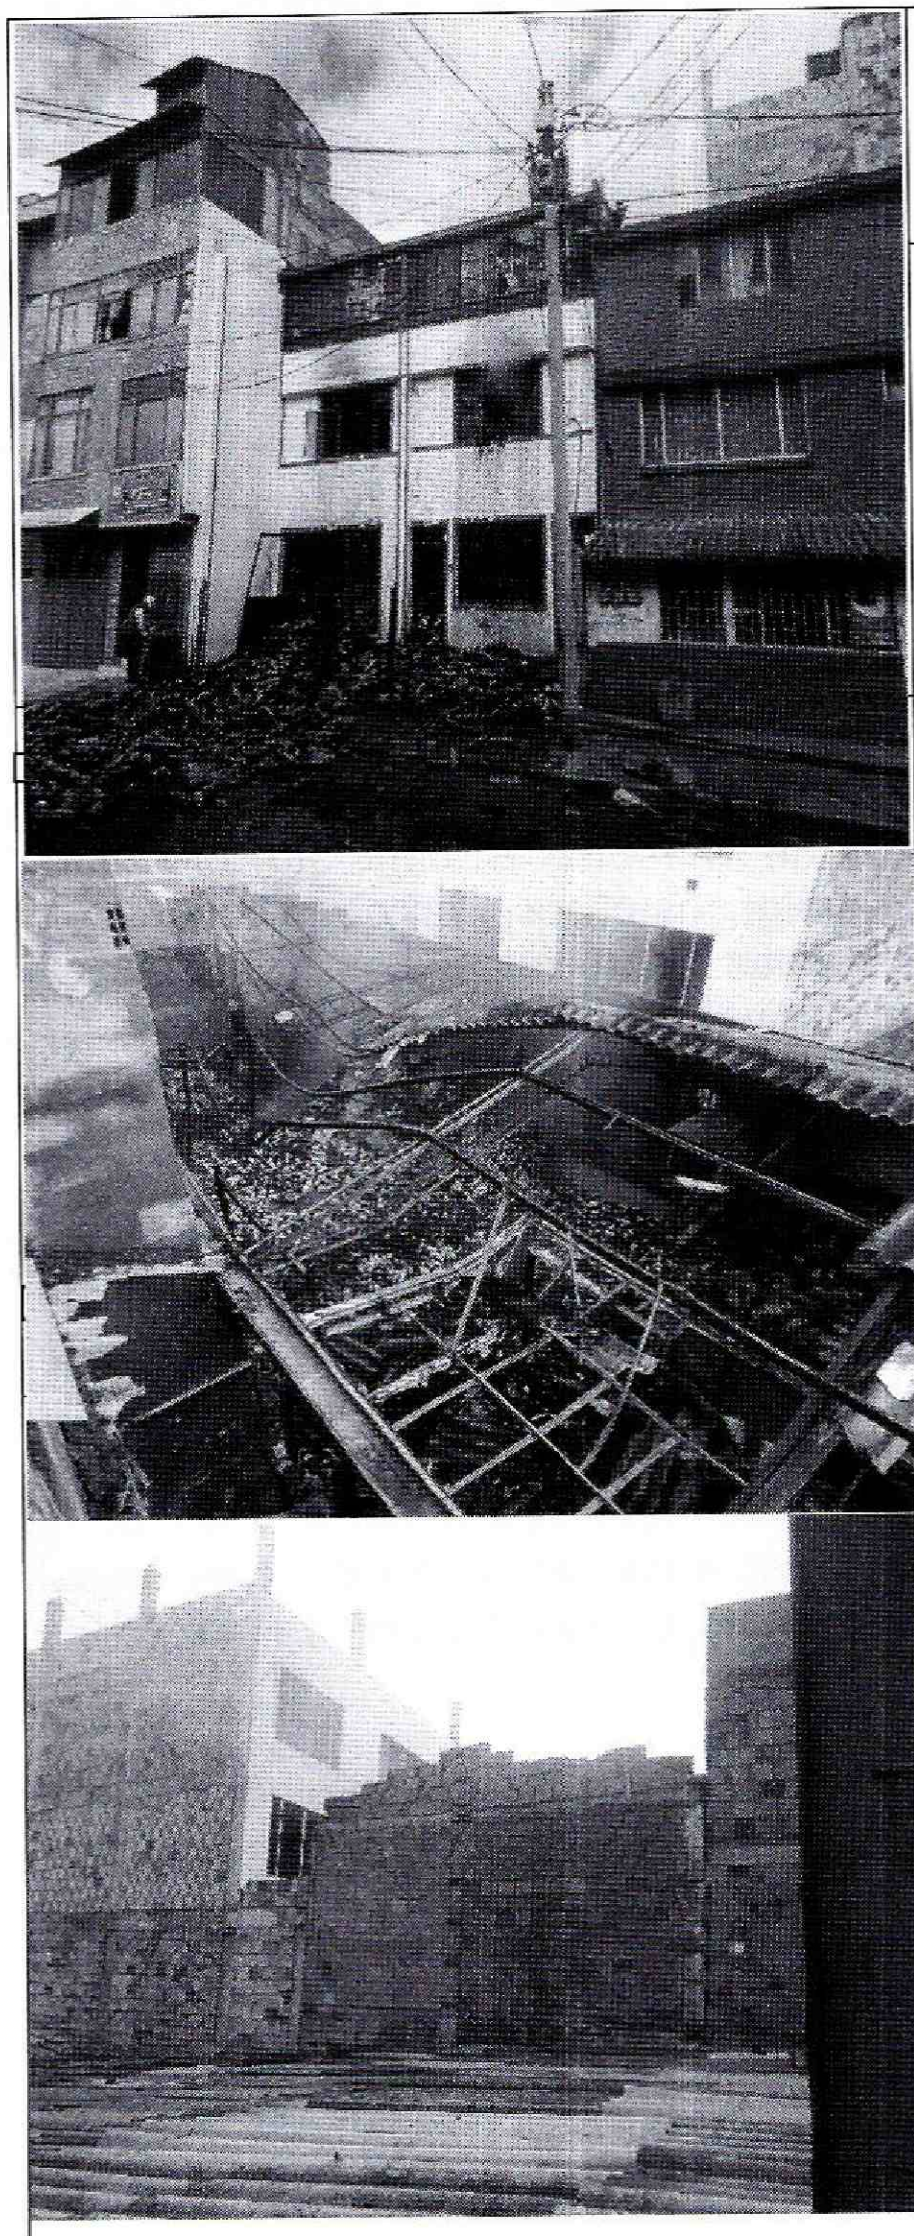
ID Cartografía: (Figura 1)
Dirección: Carrera 72H Bis B 38-19 Sur
Responsable:
Chip: AAA0042CYKL

Descripción:
La bodega de almacenamiento de aerosoles (lanza espuma), donde se presentó el incendio, corresponde a una estructura de tres niveles construida, en mampostería confinada con pórticos en concreto en algunos sectores y muros de carga, placas de entre piso en concreto y reticular articulado, muros divisorios en mampostería y divisiones en yeso (Drywall), cubierta en tejas de asbesto cemento soportada por una estructura en cerchas metálica.

Dicha construcción presenta afectaciones relacionadas con el colapso parcial de las placas de entrepiso, así como de la cubierta, daños severos en los muros de cerramiento y divisorios, razón por la cual se encuentra comprometida la estabilidad estructural y la funcionalidad de la misma.

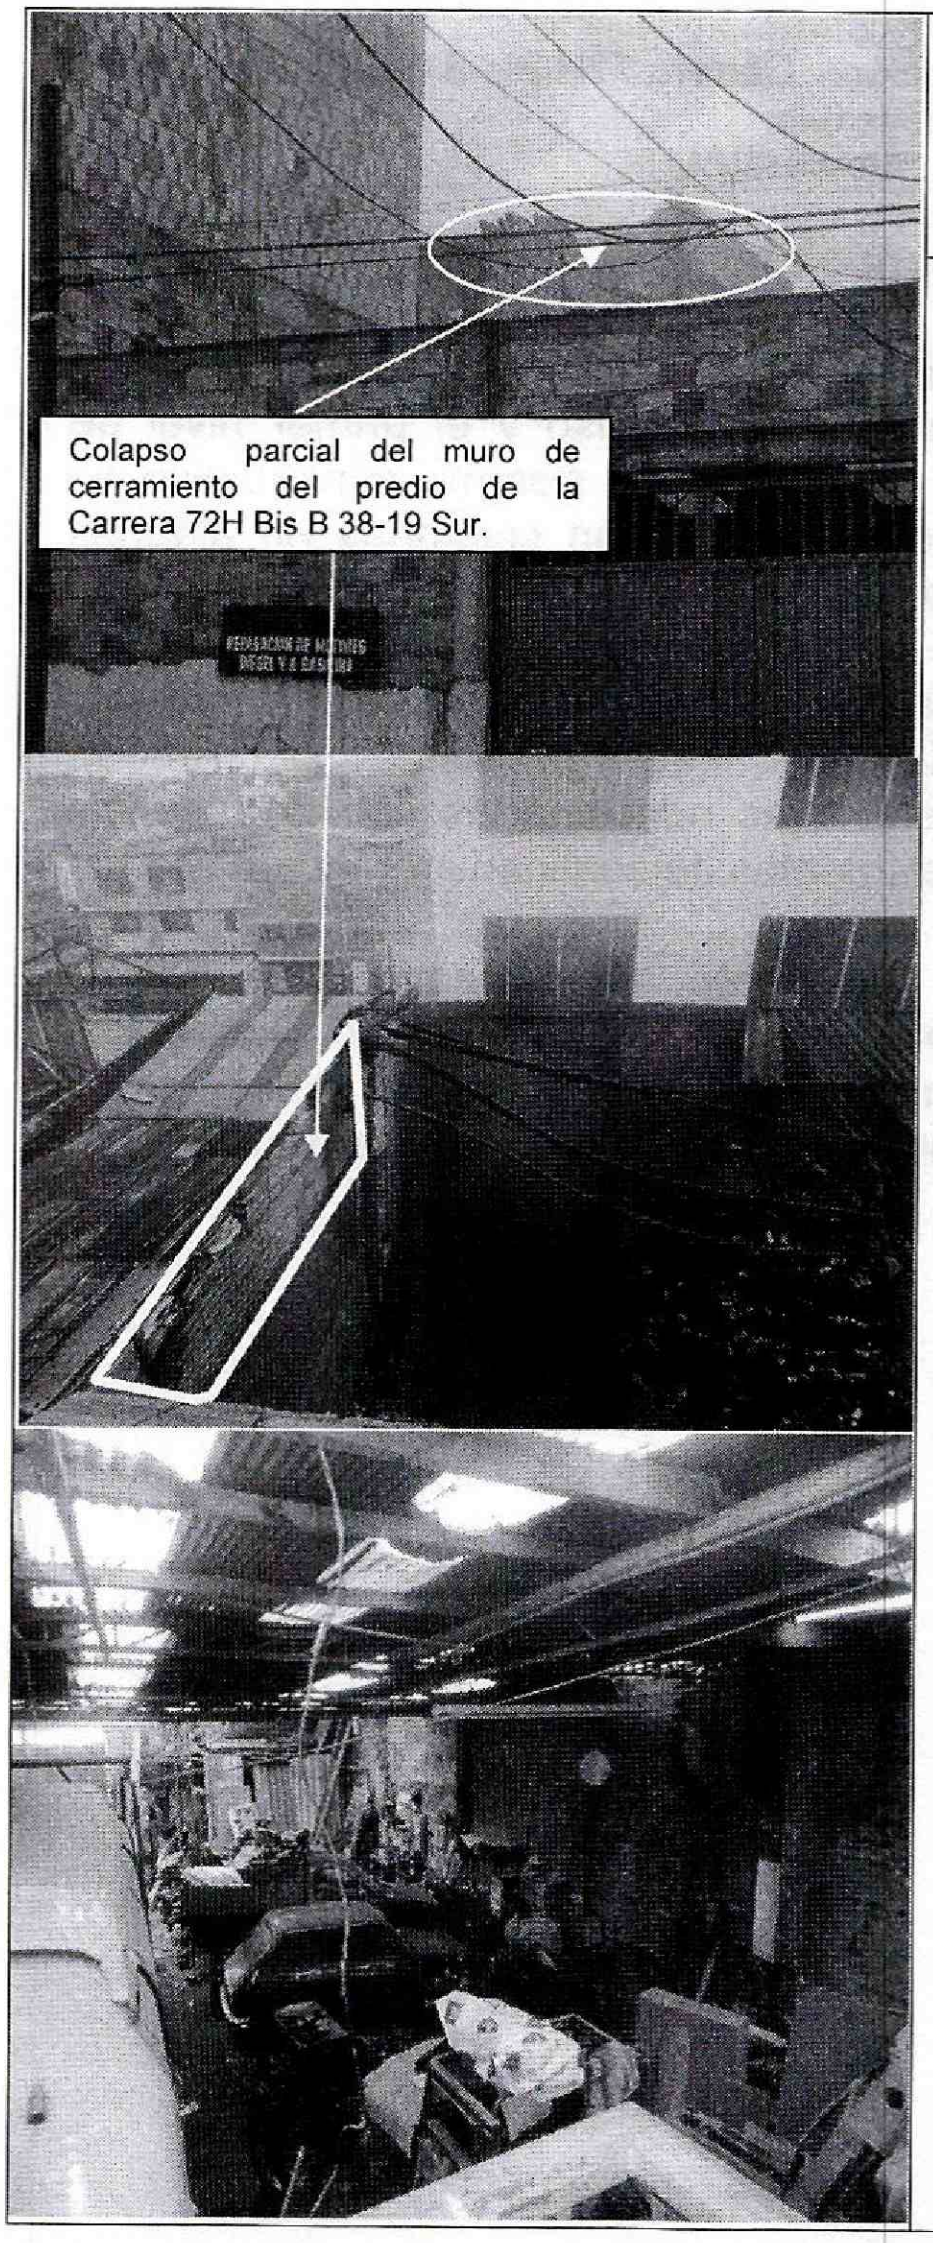
ID Cartografía: 1 (Figura 2)
Dirección Calle 38 Sur No 72H-83
Responsable:
Chip: AAA0042CYFT

Colapso parcial del muro de cerramiento del predio de la Carrera 72H Bis B 38-19 Sur.

En el predio de la Calle 38 Sur No 72H-83, Se emplaza una vivienda de un (1) nivel hacia la parte frontal y de dos (2) niveles hacia la parte posterior, construida en mampostería parcialmente confinada, cubierta liviana en teja de asbesto cemento soportada por un entramado en madera que a su vez se apoya sobre los muros de cerramiento perimetrales de la misma, vivienda que presenta deficiencias constructivas relacionadas con la ausencia de elementos de confinamiento y amarre.

Al momento de la visita técnica, se identifican afectaciones sobre el muro de cerramiento del costado norte del predio de la Carrera 72H Bis B 38-19 Sur, que consisten en colapsos parciales de dicho muro, lo que compromete un área de aproximadamente 20 metros cuadrados del predio de la Calle 38 Sur No 72H-83, donde funciona un taller de mecanica.

- La estabilidad estructural y funcionalidad de la edificación emplazada en la Calle 38 Sur No 72H-83, se encuentran comprometidas en la actualidad por las afectaciones que presenta el muro de cerramiento del costado norte del predio de la Carrera 72H Bis B 38-19 Sur, por el colapso parciales de dicho muro, lo que compromete un área de aproximadamente 20 metros cuadrados del predio de la Calle 38 Sur No 72H-83.

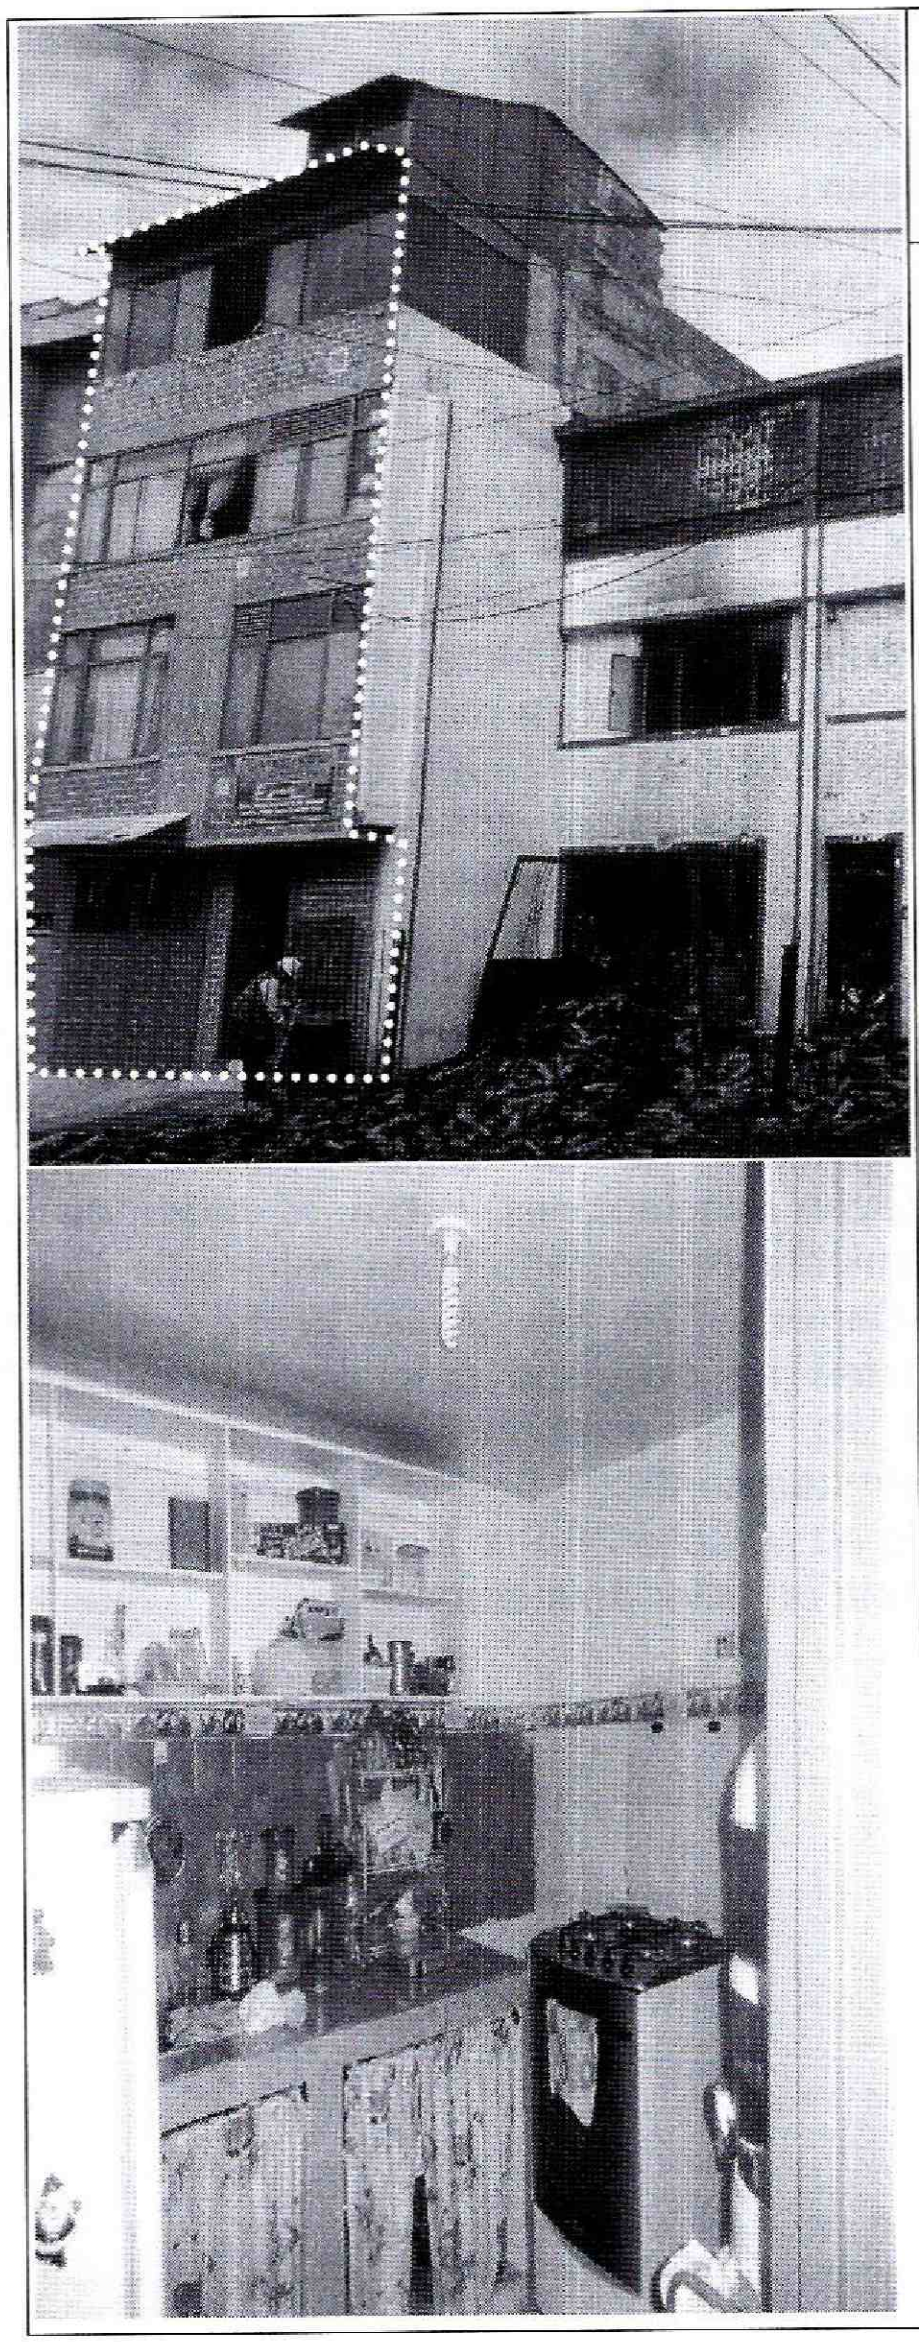
ID Cartografía: 3 (Figura 1)
Dirección: Carrera 72H Bis B 38-23 Sur
Responsable:
Chip: AAA0083UWHK

Edificación de cuatro (4) niveles, con un apartamento por piso y el primer nivel de uso comercial, con sistema constructivo de muros de carga con columnas en algunos sectores, placas de entre piso en concreto que a su vez se apoya sobre los muros de cerramiento perimetrales de la misma, edificación que presenta deficiencias constructivas relacionadas con la ausencia de elementos de confinamiento y amarre.

Es pertinente mencionar que en la edificación se observan afectaciones en elementos no estructurales tales como rotura de la cristalería de los ventanales.

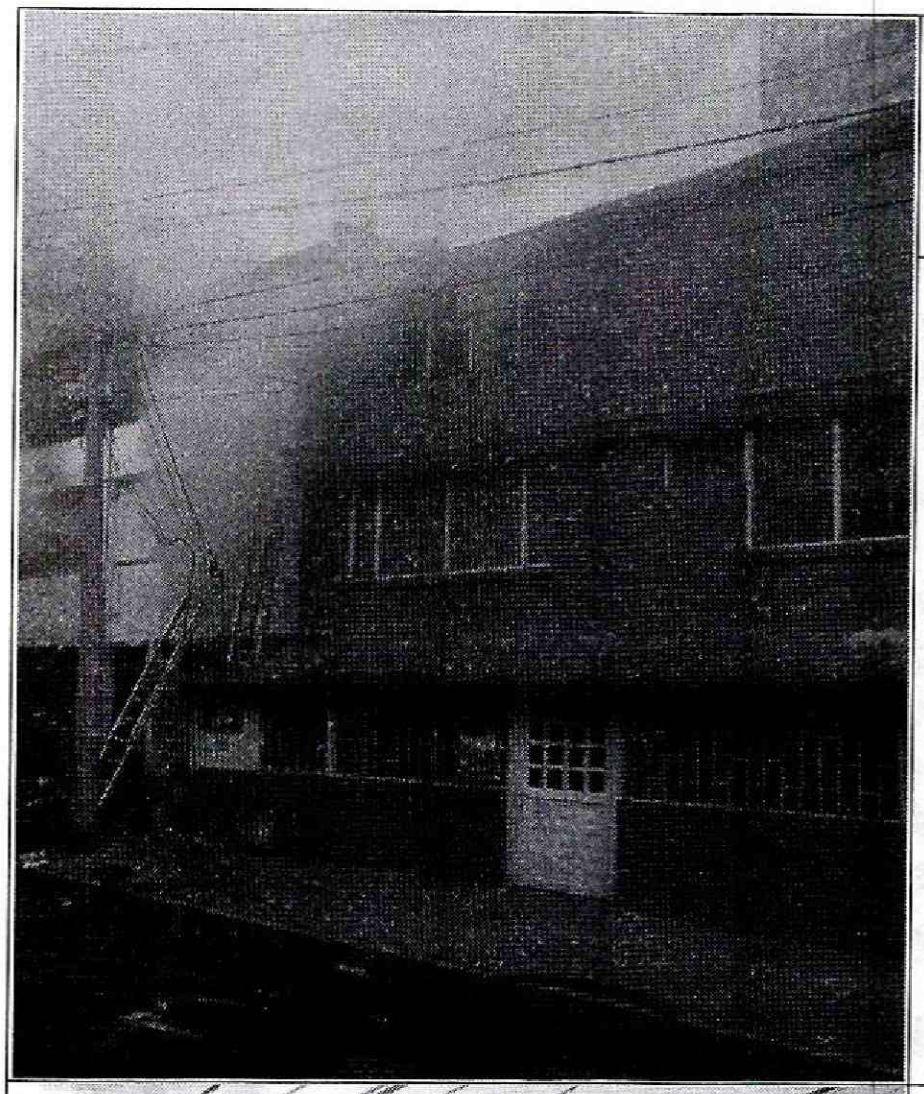
ID Cartografía: 4(Figura 1)
Dirección: Carrera 72H Bis B 38-11 Sur
Responsables: Sin Información
Chip: AAA0042CYJH

Descripción: Edificación de tres (3) niveles, el primer nivel de uso comercial, con sistema constructivo de muros de carga, placas de entre piso en concreto que a su vez se apoya sobre los muros de cerramiento perimetrales de la misma, edificación que presenta deficiencias constructivas relacionadas con la ausencia de elementos de confinamiento y amarre.

Es pertinente mencionar que la verificación se realizó desde el exterior de la edificación desde todos sus costados visibles ya que no se permitió el ingreso al mismo.

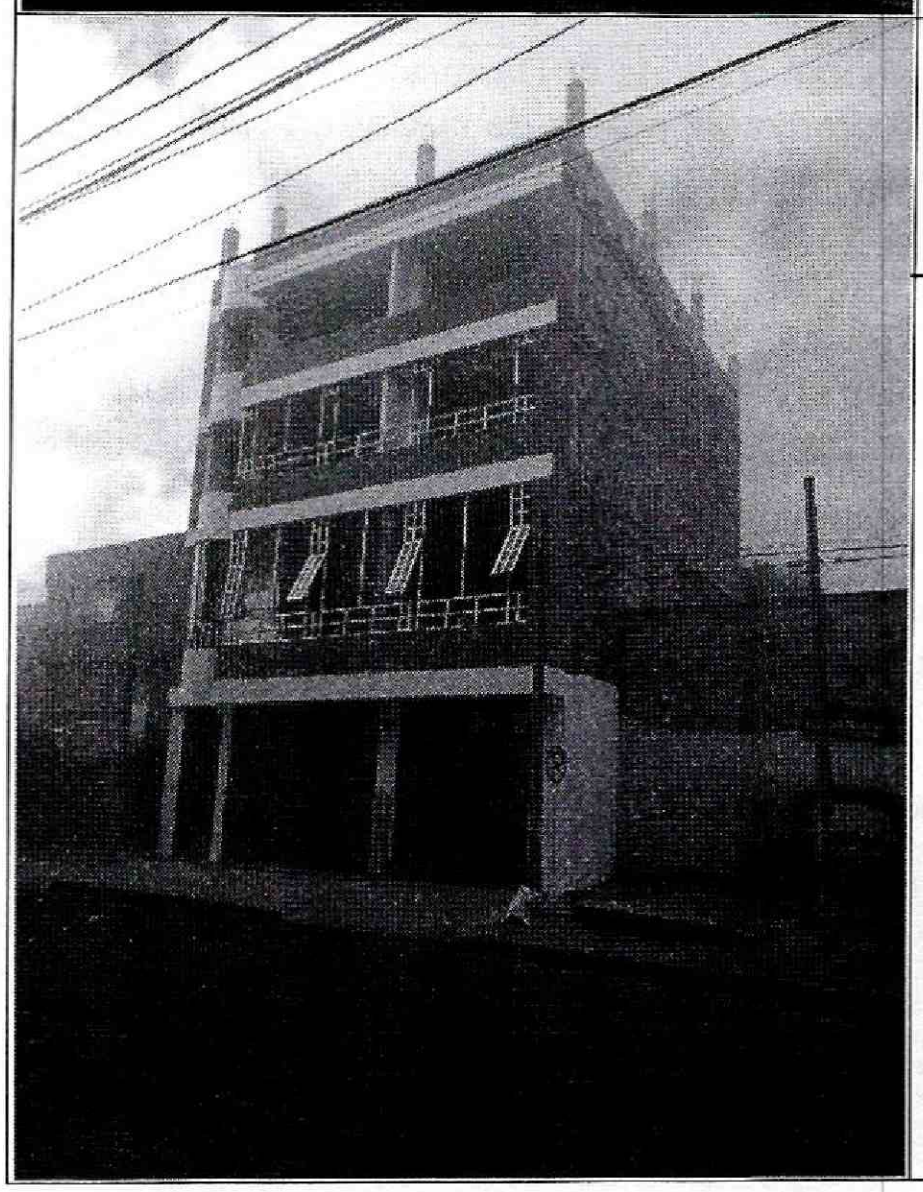
ID Cartografía: 5 (Figura 1)
Dirección: Calle 38 Sur No 72H-81
Responsables: Sin Información
Chip: AAA0042CYHY

Descripción: Edificación de cuatro (4) niveles, con sistema constructivo aporticado, placas de entre piso en concreto la cual se encuentra en proceso de construcción (acabados).

Es pertinente mencionar que la verificación se realizó desde el exterior de la edificación desde todos sus costados visibles ya que no se permitió el ingreso al mismo.
