DIAGNÓSTICO TÉCNICO – DI-13034
SUBDIRECCIÓN DE ANÁLISIS DE RIESGOS Y EFECTOS DEL CAMBIO CLIMÁTICO
GRUPO ASISTENCIA TÉCNICA
RADICADO IDIGER 2019ER3445

DIRECCIÓN:	Carrera 9 A Este No. 29 - 63 Sur	**COORDENADAS AREA INSPECCIONADA**		X1: 99319,76 Y1: 95998,12 X2: 99321,87 Y2: 95988,33		X3: 99289,99 Y3: 95974,57 X4: 99284,70 Y4: 95990,84	
BARRIO:	Urbanización El Ramajal	**ÁREA DIRECTA AFECTADA:**		470 m^2			
UPZ:	32 – San Blas	**POBLACIÓN ATENDIDA:**		2			
LOCALIDAD:	04 – San Cristóbal	**FAMILIAS**	1 **ADULTOS**	1	**MENORES**	1	
CHIP:	AAA0002XUOM	**PREDIOS EVALUADOS**		1			
AREA INSPECCIONADA	470 m^2	**DOCUMENTO REMISORIO**		CR-33512

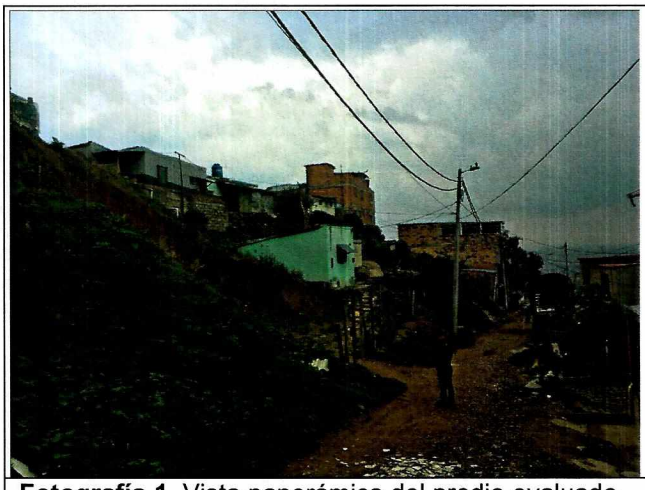
El día 02 de abril de 2019, personal del IDIGER, realizó visita técnica al predio de la Carrera 9 A Este No. 29 - 63 Sur, encontrando que el sector corresponde a una zona de pendiente moderada a alta donde están construidas edificaciones de entre uno (1) y tres (3) niveles. Teniendo en cuenta la topografía del sector, para el emplazamiento de las mismas se realizaron taludes de corte y relleno en los que no se identifican medidas adecuadas de contención y/o protección, así como tampoco medidas para el manejo de las aguas de escorrentía superficial. (Ver Fotografía 1)

Fotografía 1. Vista panorámica del predio evaluado.
