PROYECTO: REUBICACIÓN FAMILIAS ALTO RIESGO SANTA FE DE BOGOTÁ

LOCALIDAD: Usme
CONCEPTO TÉCNICO No. 2692

- **BARRIO:** Danubio Azul
- **SECTOR:** Sectores I, II y III
- **DIRECCIÓN:** Calle 54 a 55 Kr 1 a 3

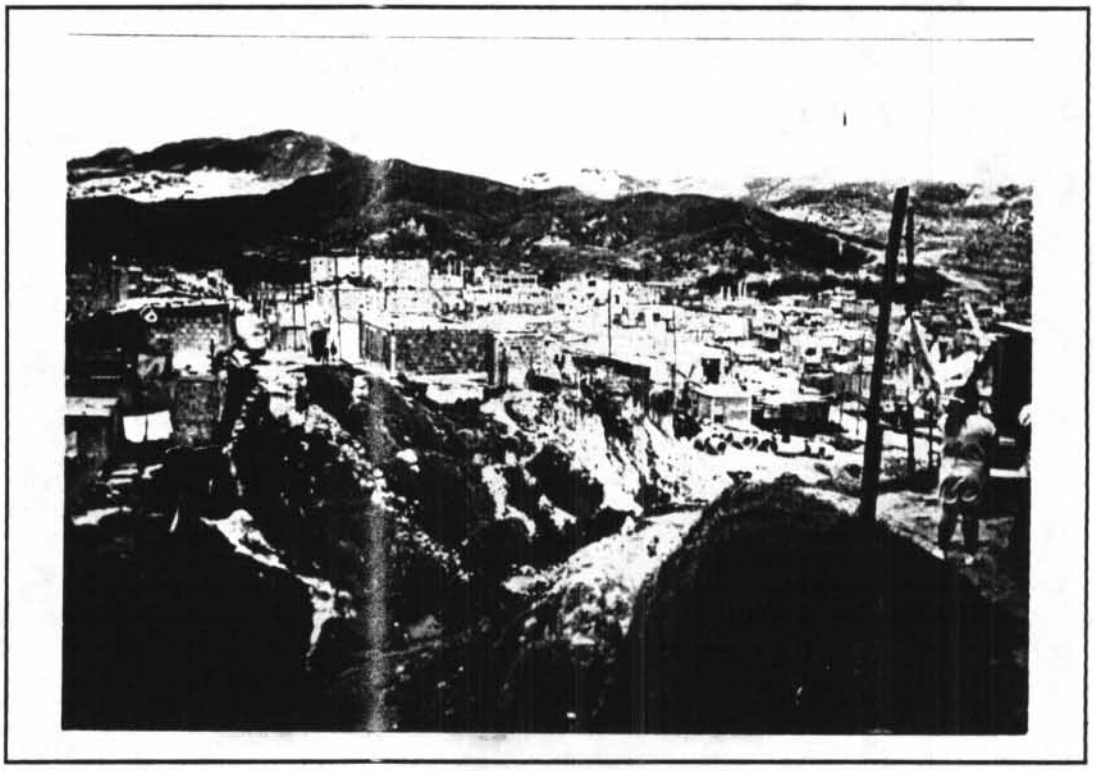
Se presentan tres sectores; el primero ubicado en la margen izquierda aguas abajo de la quebrada La Olla Del Ramo, en la cual las viviendas presentan afectación por encontrarse ubicadas en inmediaciones a la quebrada en sectores de relleno y taludes inestables con pendientes altas.

Sector 1. Viviendas ubicadas en inmediaciones Quebrada la Olla del Ramo

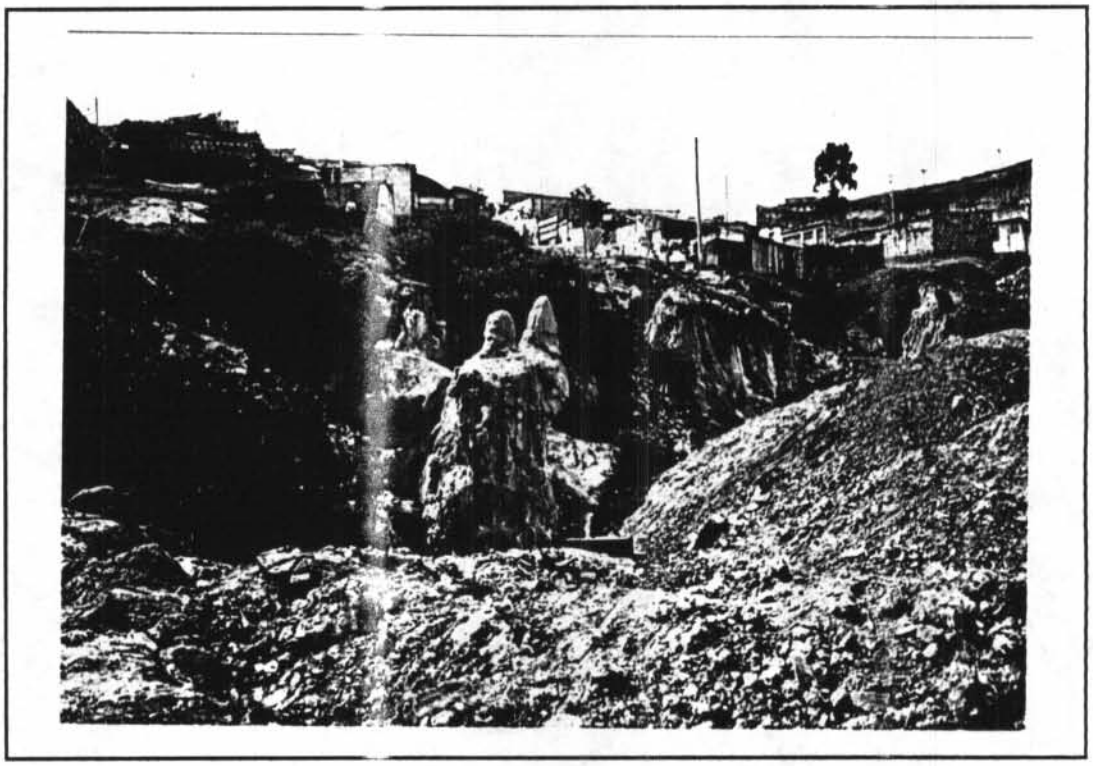
El segundo sector corresponde a las viviendas que se ubican en inmediaciones de una antigua hondonada por donde corrían aguas negras y por lo cual algunas viviendas presentaban inundación por deficiencia de drenajes produciéndose empozamiento de aguas negras. En este sector se adelantaron obras como : canalización de aguas negras y relleno de hondonada, con lo cual se disminuyó el riesgo existente y se mejoró la calidad de vida de los habitantes, así mismo, se tiene proyectado en el momento un parque Pedagógico.

Sector 2. Hondonada donde se han realizado trabajos de recuperación.

Sector 2. Hondonada donde se han realizado procesos de recuperación

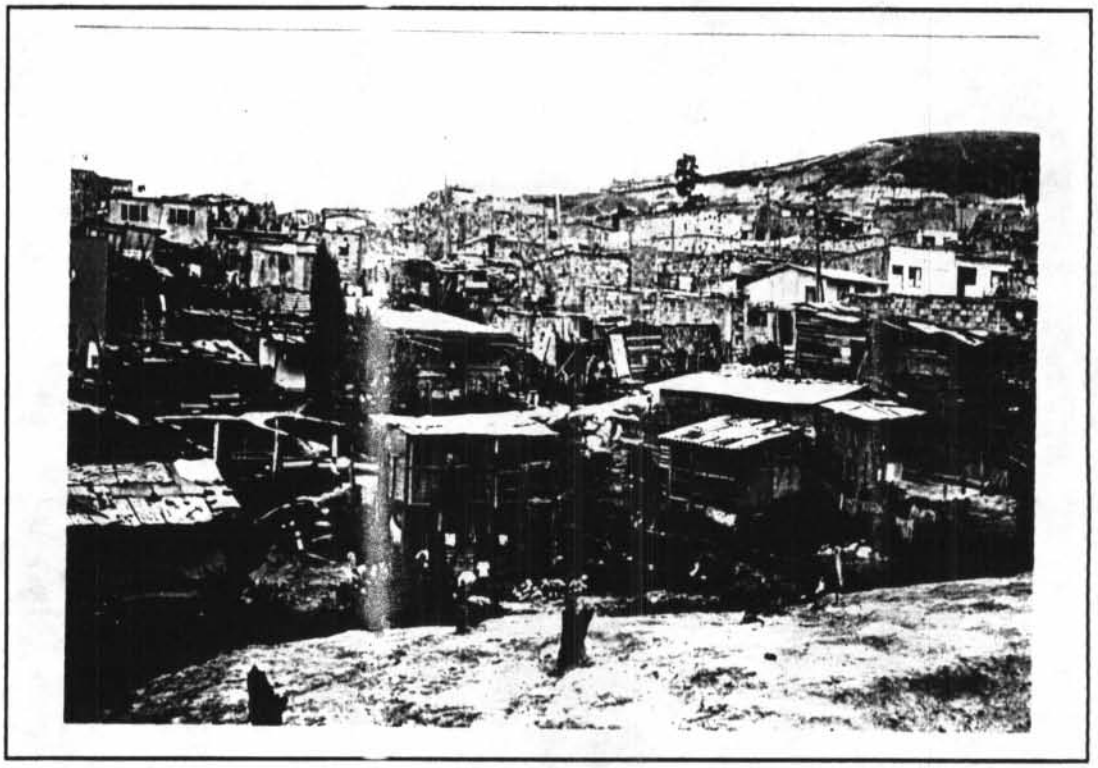
Un tercer sector corresponde a las viviendas que se ubican en inmediaciones de un caño (sin nombre) en Kr 4 con calle 54 y 55, en el cual dado el mal manejo de aguas lluvias y negras, se presentan problemas de erosión hídrica de tipo laminar y en surcos. Se agudiza el problema con la ausencia de capa vegetal y por un manejo ineficiente de las aguas de escorrentia, tanto negras como lluvias. Por lo anterior, si no se inicia un buen manejo de aguas, continuarán en aumento los procesos erosivos, produciéndose una mayor inestabilidad del sector. Aquí se presentan dos tipos de afectación por un lado las viviendas que se encuentran sobre zonas con un alto grado de erosión y las que por su ubicación en el fondo de la hondonada presentan inundación. Corresponde a un asentamiento semiconsolidado 50 % y tugurial 50%, viviendas de 1 piso 90 %. El sector en general cuenta con servicios comunitarios tanto de luz como de acueducto y alcantarillado, sin embargo algunas viviendas hacen un muy mal manejo de aguas negras y servidas contribuyendo con esto, al aumento de los procesos erosivos.

Sector 3. Procesos erosivos acelerados

En todo el sector en general se observa un alto proceso de erosión de tipo laminar, la cual en algunos sectores ha evolucionado, con formación de canales por concentración de escorrentía. Dadas las características del suelo, arenoso-limoso,

se forman arroyuelos en época de lluvia, que con la translación de la capa vegetal, producen remoción de grandes cantidades de material en cauces definidos y con corte profundo.

Construir sistemas de alcantarillados y drenajes que permitan realizar un manejo adecuado de aguas.
