DIAGNÓSTICO TÉCNICO DI-18739
SUBDIRECCIÓN DE ANÁLISIS DE RIESGOS Y EFECTOS DEL CAMBIO CLIMÁTICO
GRUPO ASISTENCIA TÉCNICA
RADICADO IDIGER 2023ER3325

DIRECCIÓN:	Diagonal 64 Bis Sur # 19A-32	**COORDENADAS ÁREA INSPECCIONADA**			X: 92525 – 92540 Y: 95872 – 95880		
BARRIO/SECTOR CATASTRAL:	San Luis	**ÁREA DIRECTA AFECTADA:**			10 m²		
UPZ:	66 – San Francisco	**POBLACIÓN ATENDIDA:**			7		
LOCALIDAD:	19 – Ciudad Bolívar	**FAMILIAS**	2	**ADULTOS**	7	**MENORES**	0
CHIP:	AAA0020YYZM	**PREDIOS EVALUADOS:**			1		
AREA INSPECCIONADA:	75 m²	**DOCUMENTO REMISORIO:**			CR-47153

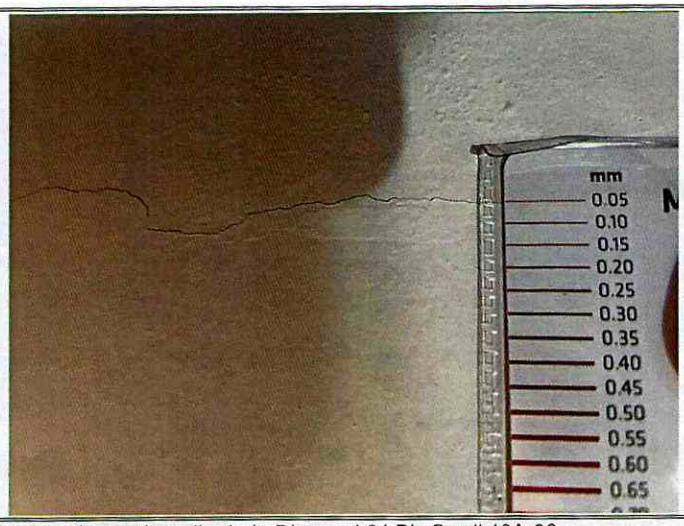
El sector donde se localiza el predio de la Diagonal 64 Bis Sur # 19A-32, corresponde a una ladera con una pendiente cercana a los 15°, urbanísticamente consolidada, con vías de acceso pavimentadas y presencia de los servicios públicos domiciliarios básicos (ver Fotos 1 y 2).

En el predio en mención, se emplaza una edificación de tres niveles más terraza, construida según la inspección visual en mampostería parcialmente confinada por columnas en concreto, con placas de entrepiso maciza en el mismo material (Fotos 1 y 2). La vivienda evidencia algunas deficiencias constructivas relacionadas principalmente con la carencia de adecuados elementos de confinamiento y amarre del tipo vigas y columnas en la totalidad de la construcción y evidencia algunas fisuras con tendencia aleatoria y aberturas inferiores a 0.5mm, sobre algunos muros de cerramiento y/o divisorios y problemas leves de humedad (Fotos 3 y 4).

Fotos 1 y 2. Vista general del predio evaluado y del sector. (Imagen de la derecha tomada de la plataforma Street View de Google Earth)
