DIAGNÓSTICO TÉCNICO – DI No.13152
SUBDIRECCIÓN DE ANÁLISIS DE RIESGOS Y EFECTOS DE CAMBIO CLIMÁTICO
GRUPO ASISTENCIA TÉCNICA
RADICADO IDIGER 2019ER4651

DIRECCIÓN:	Avenida Calle 100 No 7-45	**COORDENADAS AREA INSPECCIONADA**				X:104234,56 Y:109279,90	
BARRIO/SECTOR CATASTRAL:	Chicó Norte II Sector	**ÁREA DIRECTA AFECTADA:**				190 M2	
UPZ:	97 – Chicó Lago	**POBLACIÓN ATENDIDA:**				100	
LOCALIDAD:	2 – Chapinero	**FAMILIAS**	52	**ADULTOS**	100	**MENORES**	50
CHIP:	AAA0092USRJ	**PREDIOS EVALUADOS**				1	
AREA INSPECCIONADA	xxx M2	**DOCUMENTO REMISORIO**				CR-33775

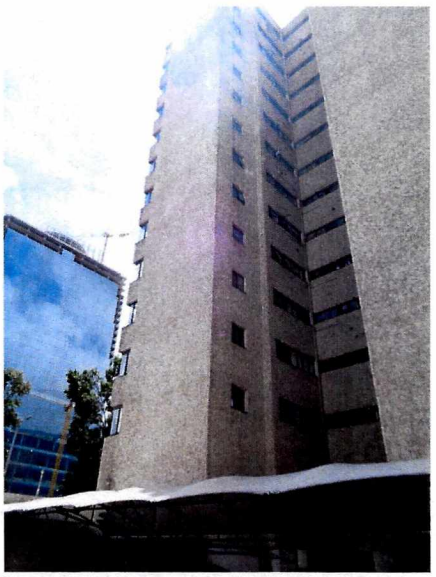
El predio de la Avenida Calle 100 No 7-45 corresponde a una edificación de 14 pisos y un semisótano construida hace 45 años bajo un sistema estructural de pórticos y pantallas en concreto reforzado denominado La Gran Vía (Ver Fotografía 1). Frente a la edificación, a la altura de la Avenida Calle 100 se construye actualmente el proyecto América Centro de Negocios que corresponde a un complejo de edificaciones en donde actualmente se ha terminado la estructura del primer edificio que consta de 31 pisos con ocho sótanos (Ver Fotografía 2).

Fotografía 1. Edificio La Gran Vía de la Avenida Calle 100 No 7 -45 en la Localidad de Usaquén

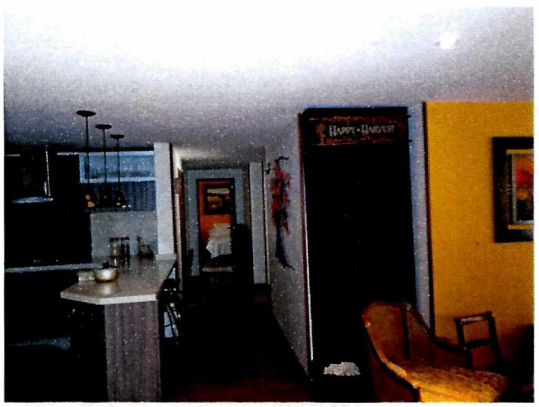
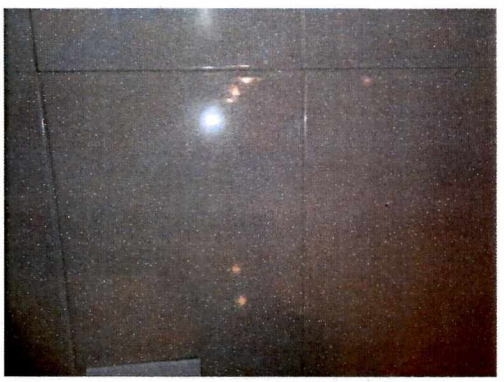
En la terraza externa del primer piso del edificio La Gran Vía, se evidencia una grieta de tendencia longitudinal en acabado de la placa, con una longitud de mayor de 4m y abertura aproximada al centímetro (Ver Fotografía 3). Se ingresa a los apartamentos 401 y 101 de la edificación en donde se evidencian algunas fisuras en el acabado de muros con aberturas aproximadas al milímetro (Ver Fotografías 4-7). En los pisos altos se percibe una leve inclinación de la edificación.

Asentamientos diferenciales por obra aledaña

Fotografías 4 y 5. Fisura en el apartamento 401 del Edificio La Gran via

- A los responsables de la edificación La Gran Vía, continuar con el control topográfico de la edificación, además de hacer un seguimiento periódico de las condiciones de estabilidad de la misma, con el fin de desarrollar acciones oportunas que impidan la materialización de situaciones de riesgo.
