DIAGNOSTICO DE EMERGENCIA No. 1027
AREA DE ANALISIS DE RIESGOS

Fecha: 7 de Noviembre de 2000.
Hora: 2:00 p.m
Dirección: Carrera 14 A No. 32 A - 13 Sur.
Barrio: **LAS COLINAS.**
Localidad: Rafael Uribe Uribe .

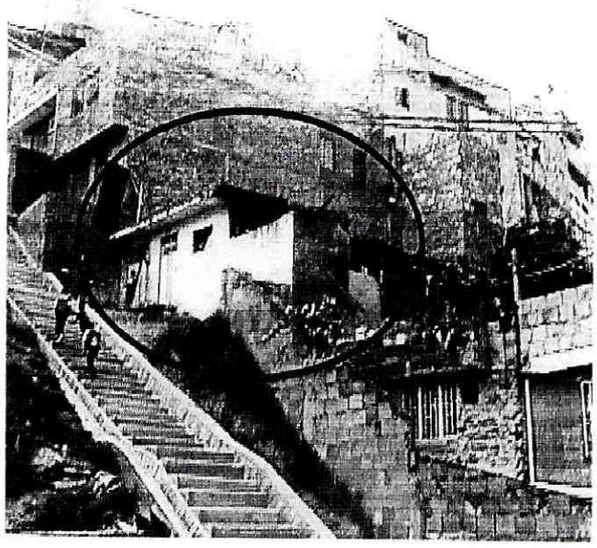
El predio localizado sobre la Carrera 14 A No. 32 A - 13 Sur de propiedad del señor José Angel Gamo corresponde a una estructura de un nivel de tipo tugurial (cubierta en láminas de zinc, madera y piso en tierra) sin columnas y vigas de amarre que le ofrescan estabilidad a la estructura, la parte frontal de la vivienda se encuentra construida en bloques y cemento **(ver foto 1).**
