1.1 CONCEPTO TÉCNICO No. CT:	**6237**
1.2 ÁREA:	TÉCNICA Y DE GESTIÓN
1.3 COORDINACIÓN:	INVESTIGACIÓN Y DESARROLLO
1.4 REFERENCIA CRUZADA RADICADO FOPAE:	2011ER7399
1.5 RESPUESTA OFICIAL No.	RO-47876

2.1 SOLICITANTE:	CURADURÍA URBANA No. 3
2.2 PROYECTO:	Carrera 13 Este # 43 A – 96 Sur
2.3 LOCALIDAD:	4. San Cristóbal
2.4 UPZ:	50. La Gloria
2.5 BARRIO O SECTOR CATASTRAL:	Sector Catastral Altamira
2.6 DIRECCIÓN:	Carrera 13 Este # 43 A – 96 Sur
2.7 CHIP:	AAA0004CACX
2.8 MANZANA CATASTRAL:	36
2.9 PREDIO CATASTRAL:	06
2.10 ÁREA (m^2):	72.0
2.11 FECHA DE VISITA:	Junio 17 de 2011

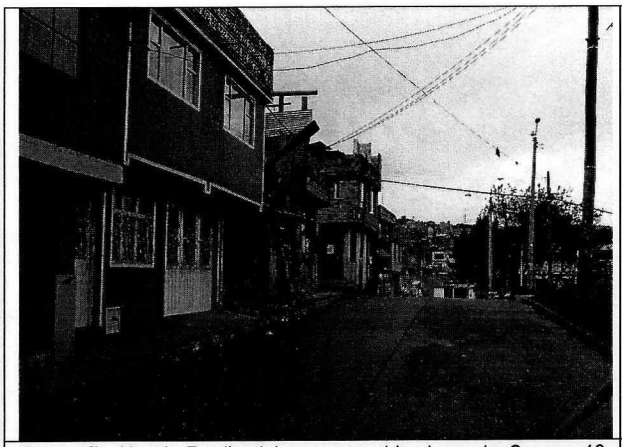
La zona donde se busca desarrollar el proyecto corresponde con uso de suelo urbano con edificaciones de tipo residencial y comercial. Es un sector consolidado con densidad de construcción alta, contando con vías pavimentadas (ver Fotografías No. 1 y 2); así mismo, las vías del sector cuentan con sistemas de drenaje para el manejo de escorrentía superficial, que se conectan con la red de alcantarillado pluvial; también cuenta con un sistema de alcantarillado sanitario, sobre la Carrera 13 Este. En la zona se encuentran edificaciones de hasta tres (3) pisos en altura, en un terreno con pendiente media.

Fotografía No. 1. Predio del proyecto ubicado en la Carrera 13 Este # 43 A – 96 Sur, de la localidad de San Cristóbal.

Fotografía No. 2. Predio del proyecto ubicado en la Carrera 13 Este # 43 A – 96 Sur, de la localidad de San Cristóbal.

En el momento de la visita técnica al predio objeto del presente concepto técnico, se encontró en obra una construcción correspondiente a una vivienda de un nivel en mampostería simple, con placa de entrepiso en concreto en proceso constructivo y con base en la inspección visual se pudo establecer que no presenta evidencias de afectación por procesos de remoción en masa activos, ni de carácter local en su interior, ni de carácter general en la ladera o zonas aledañas al predio evaluado.
