DIAGNÓSTICO TÉCNICO – DI-15763
SUBDIRECCIÓN DE ANÁLISIS DE RIESGOS Y EFECTOS DEL CAMBIO CLIMÁTICO
GRUPO ASISTENCIA TÉCNICA
RADICADO IDIGER No. 2021ER6221

DIRECCIÓN COORDENADAS:	Carrera 11B Este No. 59 – 04 Sur	**COORDENADAS ÁREA INSPECCIONADA**				X_1:98635.99 Y_1:92851.67 X_2:98641.54 Y_2:92859.61 X_3:98649.75 Y_3:92852.99 X_4:98635.19 Y_4:92842.41		
BARRIO/SECTOR CATASTRAL:	Los Libertadores	**ÁREA DIRECTA AFECTADA:**				98.4 m^2		
UPZ:	51-Los Libertadores	**POBLACIÓN ATENDIDA:**				6		
LOCALIDAD:	4-San Cristóbal	**FAMILIAS**	2	**ADULTOS**	4	**MENORES**	2	
CHIP:	AAA0005UWAW	**PREDIOS EVALUADOS**				1		
ÁREA INSPECCIONADA:	98.4 m^2	**DOCUMENTO REMISORIO**				CR-40294

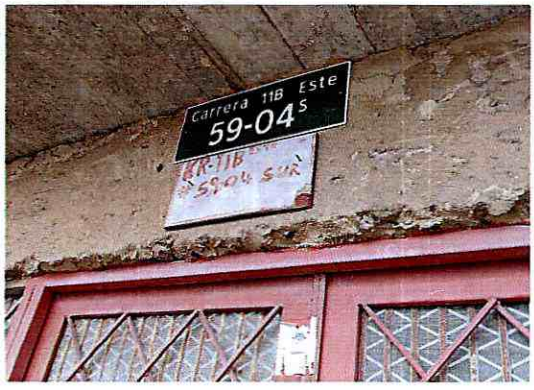
En la inspección se evidencian en la sala del primer nivel, fisuras de 35 cm de longitud con aberturas hasta 3 mm aproximadamente en los muros divisorios y humedad, en la cocina y corredor se observan humedad muros divisorios y en las habitaciones, los corredores secundarios no se evidencia daño. (Ver fotografías 3 a la 6)

Fotografías 3. Fisuras en la sala primer nivel

- A los propietarios y/o responsables del predio ubicado en la Carrera 11B Este No. 59 – 04 Sur, barrio Los Libertadores de la localidad de San Cristóbal, adelantar las gestiones de mantenimiento y mejoramiento de la vivienda, a las que haya lugar con el fin de garantizar las condiciones de funcionalidad y habitabilidad durante la vida útil del inmueble.
