DIAGNÓSTICO TÉCNICO No. DI- 5525
SUBDIRECCIÓN DE EMERGENCIAS
COORDINACIÓN DE ASISTENCIA TÉCNICA
EVENTO SIRE No. 113186

DIRECCIÓN:	Calle 2 No. 8 -71 , Calle 2 No. 8 -75	**ÁREA DIRECTA:**			500m²				
BARRIO:	Las Cruces	**POBLACIÓN ATENDIDA:**			48				
UPZ:	95 Las Cruces	**FAMILIAS**	12	**ADULTOS**	28	**NIÑOS**	20		
LOCALIDAD:	3 Santa Fe	**PREDIOS EVALUADOS**			10				
CHIP:	----------	**DOCUMENTO REMISORIO**			CR-12837

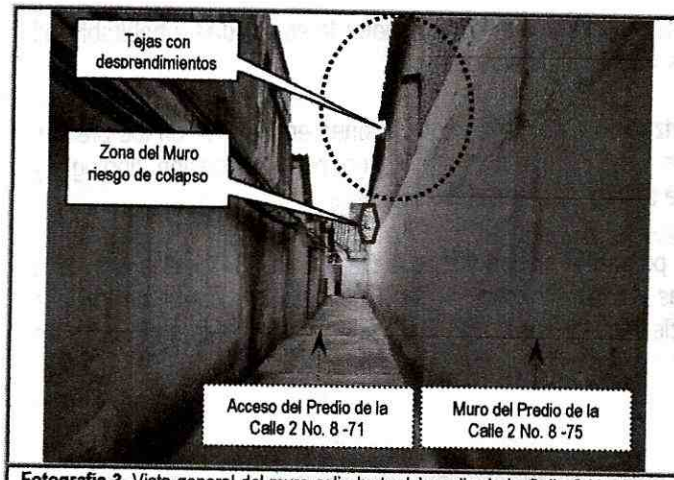
De acuerdo con la inspección visual, se identifica que una fracción del muro colindante del predio de la Calle 2 No. 8 -75, con una área cercana a los 4m2, construido en unidades de mampostería de arcilla cocida y que se localiza en la zona posterior del predio, presenta perdida de verticalidad leve y falta de rigidez; situación que eventualmente podría causar el colapso estructural de este muro, cuyos escombros posiblemente impactarían una fracción del corredor de acceso de ocho (8) de las diez (10) unidades habitacionales que se emplazan en el predio de la Calle 2 No. 8 -71, por lo que se recomendó la evacuación temporal de los predios hasta que se garanticen las condiciones de estabilidad del muro paralelo al acceso que presenta la afectación. También se logra identificar que parte del muro colindante entre los predios de la Calle 2 No. 8 - 75 y la Calle 2 No. 8 -71, que está construido en adobe y que hace parte del sistema estructural principal de la edificación del predio de la Calle 2 No. 8 -75, presenta una serie de desprendimientos de las unidades de teja en arcilla cocida que se localizan en la parte alta del muro (corona), que sirven como sistema de protección de las aguas lluvias, situación que eventualmente pone en riesgo la habitabilidad de las dos (2) unidades habitacionales que se localizan en la parte media del predio de la Calle 2 No. 8 -71, por lo que se recomendó la restricción parcial de uso de una franja del corredor de acceso a dichas viviendas.

Fotografia 2. Vista de la fracción del muro colindante del predio de la Calle 2 No. 8 -75, que presenta riesgo de colapso hacia el corredor de acceso del predio de la Calle 2 No. 8 -71.
