DIAGNÓSTICO TÉCNICO – DI-18368
SUBDIRECCIÓN DE ANÁLISIS DE RIESGOS Y EFECTOS DE CAMBIO CLIMÁTICO
GRUPO ASISTENCIA TÉCNICA
RADICADO IDIGER No. 2022ER20699

DIRECCIÓN:	Calle 71A Sur No 23 – 23.	**COORDENADAS AREA INSPECCIONADA**				X1:91425.18 Y1:94231.87 X2:91433.52 Y2:94219.15 X3:91439.62 Y3:94222.85 X4:91431.43 Y4:94234.97			
BARRIO:	Los Alpes.	**ÁREA DIRECTA AFECTADA:**				5 M2			
UPZ:	67- Lucero	**POBLACIÓN ATENDIDA:**				5			
LOCALIDAD:	19 – Ciudad Bolívar.	**FAMILIAS**	1	**ADULTOS**		4	**MENORES**		1
CHIP:	AAA0028ANPA	**PREDIOS EVALUADOS**				1			
AREA INSPECCIONADA	50 M2	**DOCUMENTO REMISORIO**				CR-45999

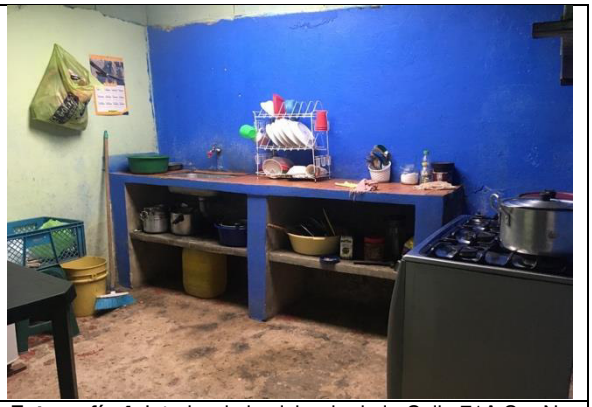
Se realizó inspección visual, en compañía de la Señora Julia Elvira Hernández. En el predio se emplaza una vivienda de un nivel construida bajo un sistema estructural en mampostería simple con cubierta liviana en teja de zinc. Al interior de la vivienda se evidencian algunas humedades. no se evidencian daños relevantes en la estructura de la vivienda presentando de forma general un buen estado de conservación, (Ver Fotografías 2 - 4)

Fotografía 2. Interior de la vivienda de la Calle 71A Sur No 23 – 23, en el Barrio Los Alpes.

Fotografía 3. Interior de la vivienda de la Calle 71A Sur No 23 – 23, en el Barrio Los Alpes.
