1.1 CONCEPTO TÉCNICO No. CT:	CT-6981
1.2 ÁREA:	Técnica y de Gestión
1.3 COORDINACIÓN:	Investigación y Desarrollo
1.4 REFERENCIA CRUZADA RADICADO FOPAE:	2013ER9851
1.5 RESPUESTA OFICIAL No.	RO-64333

2.1 SOLICITANTE:	CURADURÍA URBANA No. 2
2.2 PROYECTO:	"Vivienda Multifamiliar"
2.3 LOCALIDAD:	3. Santa Fe
2.4 UPZ:	96 – Lourdes
2.5 BARRIO O SECTOR CATASTRAL:	La Peña
2.6 DIRECCIÓN:	Diagonal 6 Bis # 6A 46 Este (*)
2.7 CHIP:	AAA0144PZAW
2.8 MANZANA CATASTRAL:	28
2.9 PREDIO CATASTRAL:	06
2.10 ÁREA (Ha):	0.0253 (**)
2.11 FECHA DE VISITA:	Julio 10 de 2013

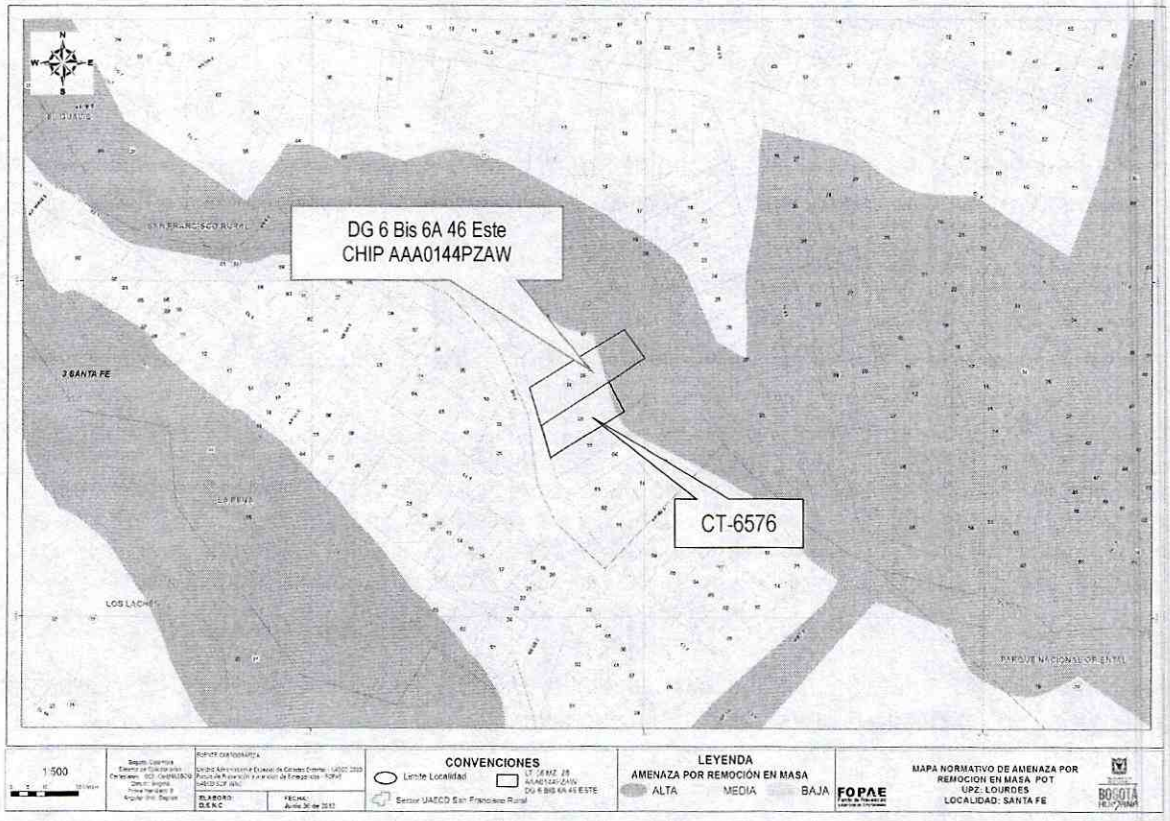
Conforme con el plano normativo de "Amenaza por Remoción en Masa" del Plan de Ordenamiento Territorial de Bogotá – POT, el sector del proyecto "Vivienda Multifamiliar" ubicado en la Diagonal 6 Bis 6A 46 Este, de la Localidad de Santa Fe, se encuentra en una zona de AMENAZA ALTA y MEDIA por procesos de remoción en masa (Figura 1).

Figura 1. Localización general del proyecto "Vivienda Multifamiliar" ubicado en la DG 6 Bis 6A 46 Este, en el Plano Normativo de Amenaza por Remoción en Masa del POT (Decreto 190 de 2004), el cual se encuentra en amenaza ALTA y MEDIA.
